MINISTÉRIO DAS OBRAS PÚBLICAS, TRANSPORTES E COMUNICAÇÕES
SECRETARIA DE ESTADO DOS TRANSPORTES EXTERIORES E DAS COMUNICAÇÕES
DIRECÇÃO - GERAL DA AVIAÇÃO CIVIL

RELATÓRIO DO ACIDENTE OCORRIDO
COM A AERONAVE F-GJPL
NO AEROPORTO DA HORTA
EM 5-JUNHO-1990

RELATÓRIO Nº 08/ACCID/GPI/90

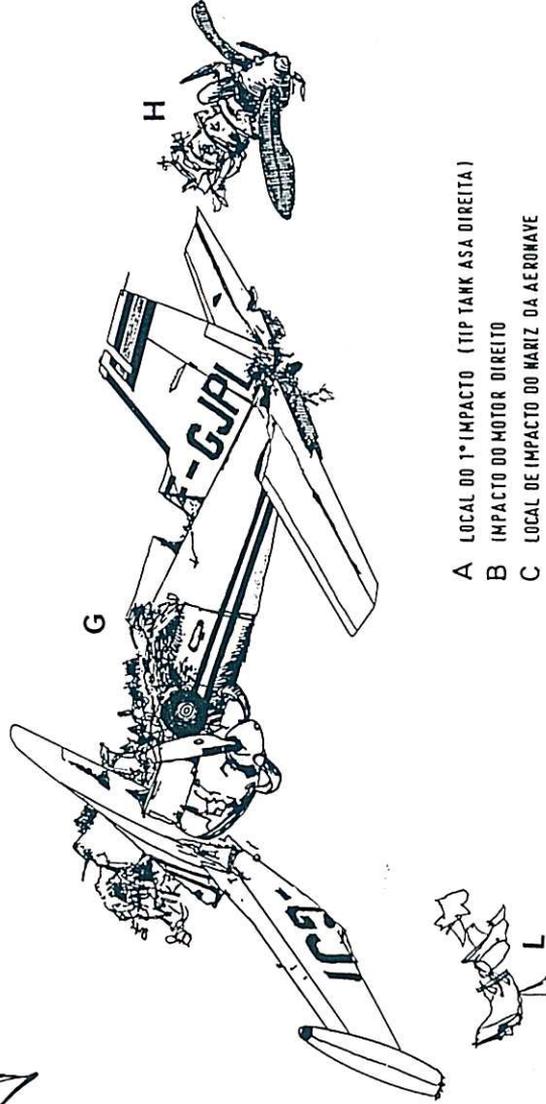
- A LOCAL DO 1º IMPACTO (TIP TANK ASA DIREITA)
- B IMPACTO DO MOTOR DIREITO
- C LOCAL DE IMPACTO DO MARIZ DA AERONAVE
- D BLINDAGENS DO MOTOR DIREITO
- E ANTENA DO RADAR
- F BONDIX RECEIVER/TRANSMITTER RT 131A
- G DESTRUÇOS DO AVIÃO
- H MOTOR DIREITO
- I TIP TANK DIREITO
- J CAUDA DO TIP TANK DIREITO
- K BATERIA
- L BLINDAGENS DO MOTOR ESQUERDO
