INVESTIGAÇÃO DE INCIDENTE COM AERONAVE

PROCESSO Nº 07/INCID/2010

Data/Hora (locais): 05/07/2010/12:00		Local: Aeródromo de Cascais (LPCS)	
Aeronave	Tipo: TWIN STAR, DA-42	Matrícula: CS-DIZ	Nº de série: 42 171
Operador	LEÁVIA S.A.		
Origem/Destino	LPCS – LPCS		
Pessoas a bordo	2		
Lesões	Tripulação	Passageiros	Outros
Fatais	-	-	-
Graves	-	-	-
Ligeiras / Nenhumas	2	-

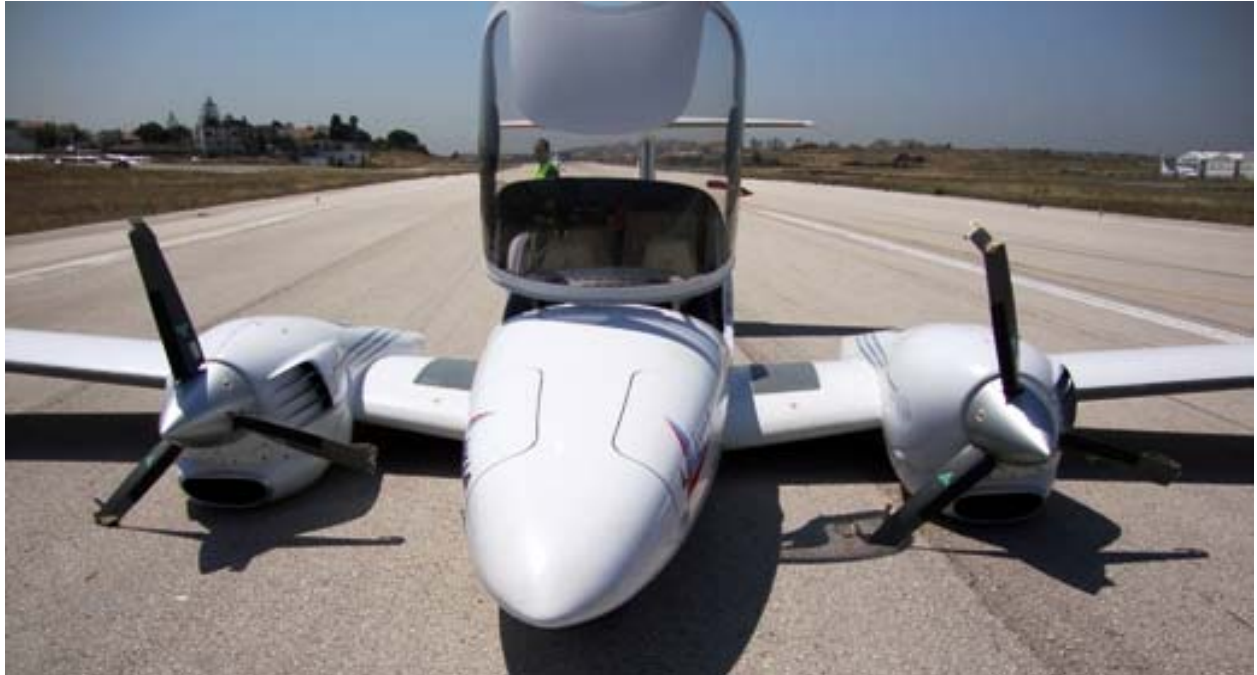
A aterragem foi efectuada com o trem recolhido.

A aeronave sofreu danos visíveis nas carenagens do motor e pás dos hélices.
