## **RELATÓRIO FINAL DE ACIDENTE**

**AIR TRACTOR - 802A**

**EC-JLB**

**RELATÓRIO FINAL DE ACIDENTE Nº 12/ACCID/2012**

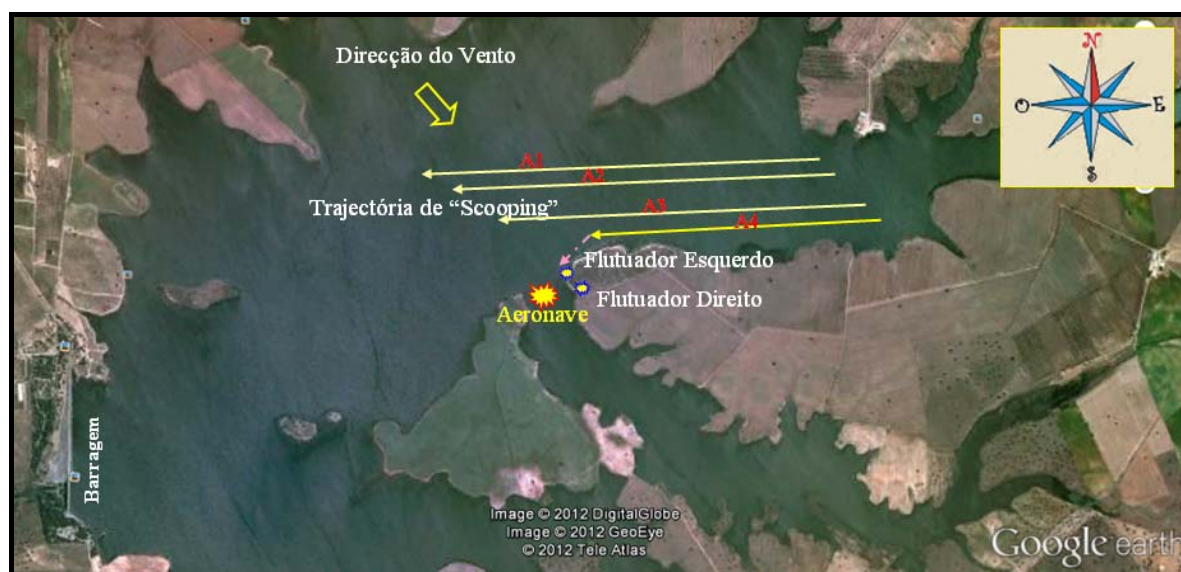
Figura Nº 2

Depois de ter abastecido, acelerou para a descolagem e, quando já se encontrava próximo da “lift-off”, entrou na zona de turbulência de rasto, criada pelos aviões precedentes, teve dificuldade em manter o controlo da aeronave, actuou a descarga de emergência e recuperou o controlo do avião num rumo de cerca de 45º para a esquerda. Não conseguiu ir para o ar antes que os flutuadores embatessem em terra, na margem do lago, onde o flutuador do lado esquerdo foi arrancado e se separou da aeronave. O avião voou por cima de uma pequena língua de terra e foi precipitar-se, de nariz em baixo, alguns metros à frente, num

outro braço da albufeira, perdendo o flutuador direito (que ficou a boiar à deriva) e afundando-se na água, pouco depois (*figura nº 2*).

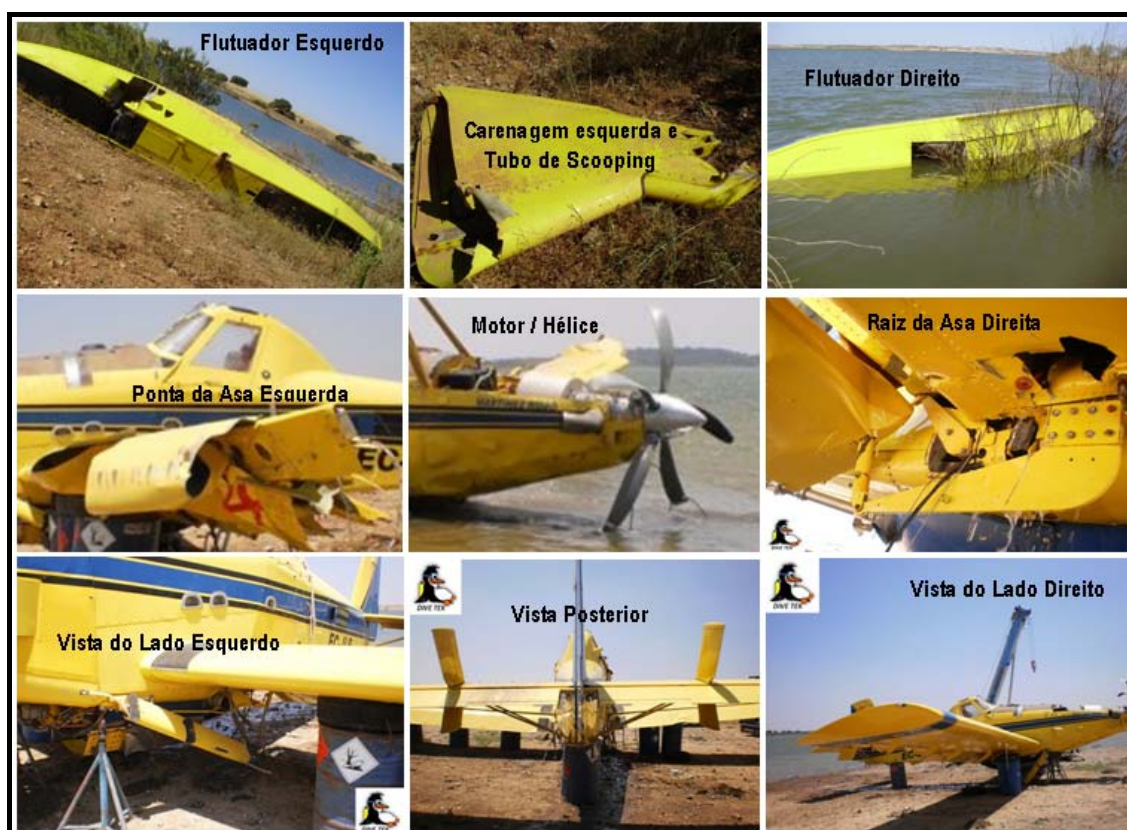
Figura Nº 3

A aeronave sofreu danos consideráveis que poderão não justificar a sua reparação, nomeadamente a separação de ambos os flutuadores, com danos significativos dos mesmos e das zonas de fixação; estragos na ponta da asa esquerda, causados pelo embate com a água; ruptura no intradorso da asa direita, junto da fuselagem, afectando o tanque de combustível; dobragem das pontas das pás do hélice; outros danos ligeiros (mossas e outras deformações) no revestimento da estrutura e nas superfícies dos comandos de voo (*figura nº 3*).

Por ter estado mergulhado na água é de supor que tenham sido provocados danos consideráveis aos equipamentos e ao motor.

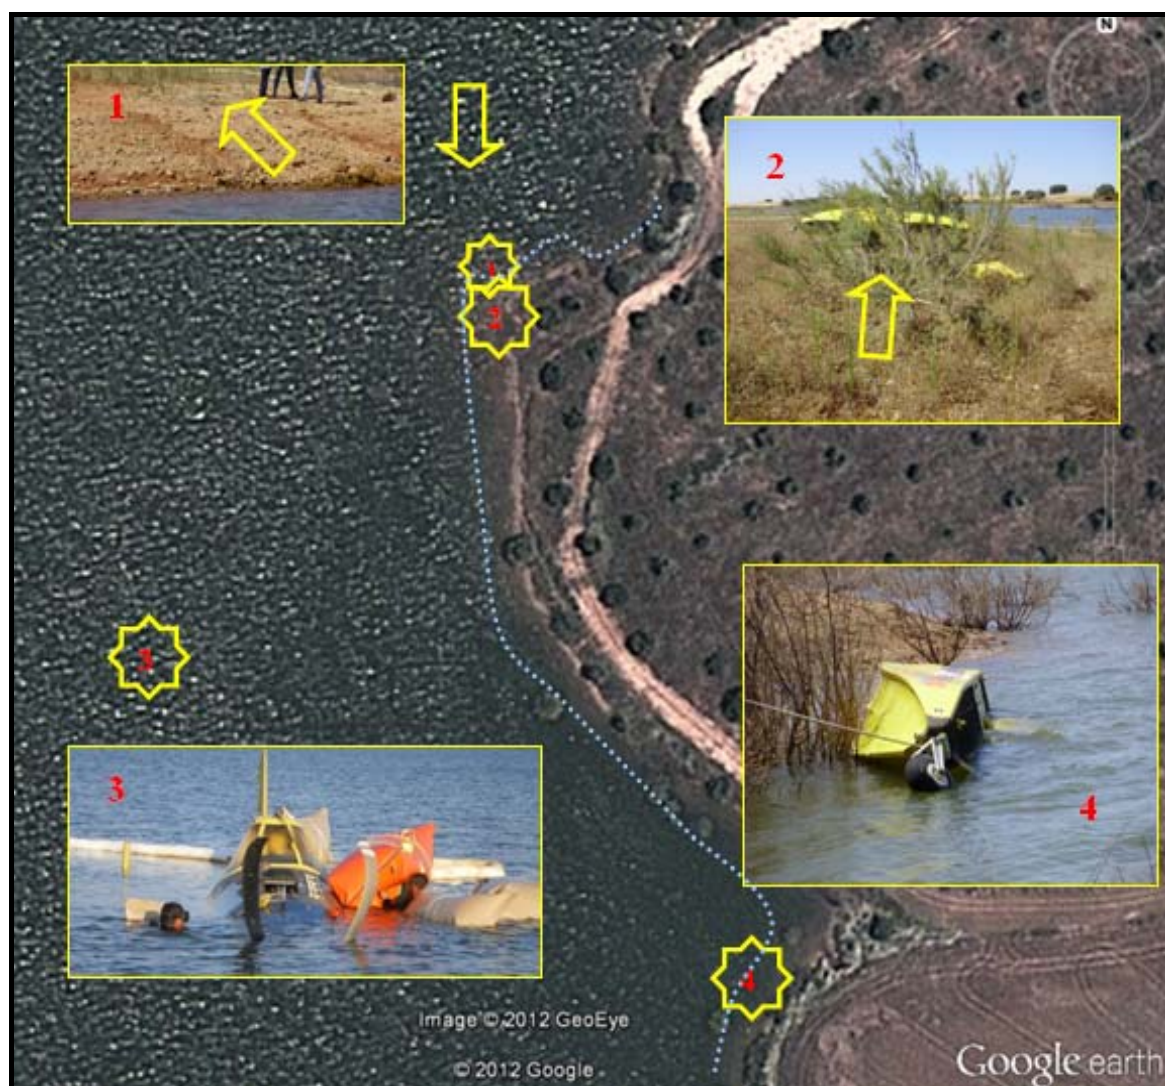
Figura Nº 7

A figura nº 7, abaixo, assinala os pontos de impacto e a localização dos destroços, com as setas assinalando a direcção do deslocamento.

O primeiro impacto foi com os dois flutuadores na linha de água da lagoa (1), que se encontrava a uma cota ligeiramente inferior à da imagem (*ponteado azul*), em posição sensivelmente nivelada e atitude de nariz em cima. Aqui deu-se a separação do flutuador esquerdo, que ficou em terra (2), enquanto o avião voava por cima de uma língua de terra e ia precipitar-se na água e em atitude de nariz em baixo, alguns metros à frente. Dada a falta do flutuador esquerdo, a ponta da asa esquerda colidiu com a superfície da água, ficando danificada na parte exterior, ao mesmo tempo que o flutuador direito se destacava totalmente da fuselagem e ficava a flutuar à deriva, indo parar na margem, alguns metros adiante (4). A aeronave afundou-se e foi mais tarde recuperada e trazida à superfície (3)

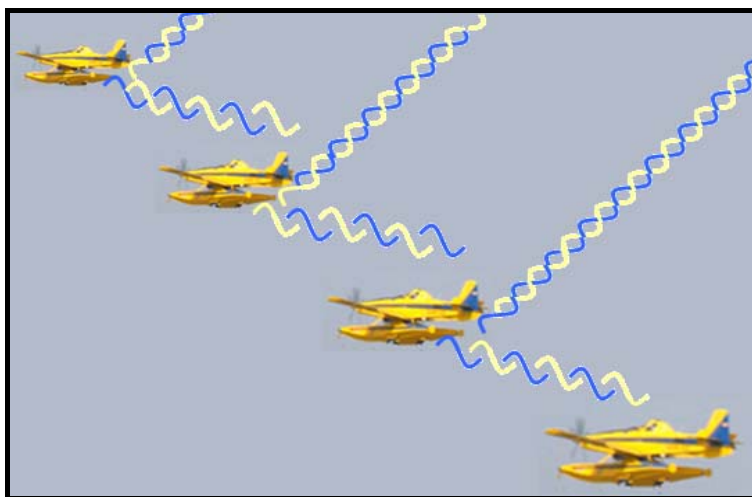
Figura Nº 8

O espaçamento lateral permitia que qualquer aeronave pudesse evitar a aeronave precedente, em caso de avaria desta, continuando o voo em frente, enquanto que o espaçamento longitudinal evitava a penetração na esteira aquática criada pela aeronave anterior ao deslocar-se à superfície do lago (figura nº 8).

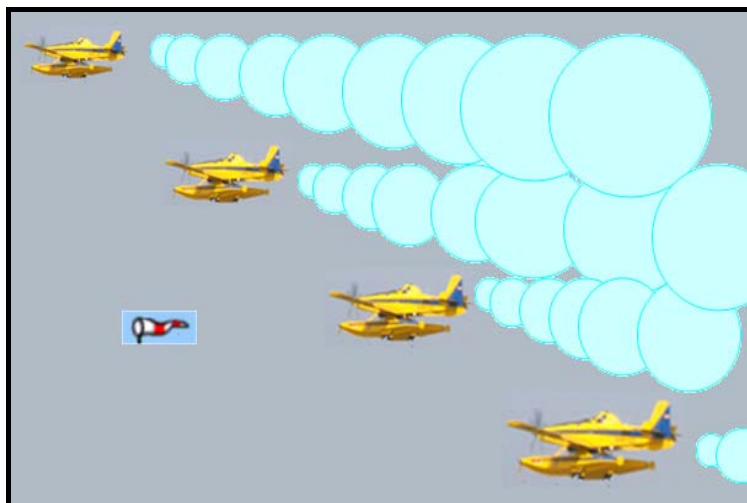
Figura Nº 9

Se o vento soprar de frente, na mesma direcção do movimento, as ondas de turbulência propagam-se para a retaguarda e, dada a proximidade lateral das aeronaves, a turbulência criada pela aeronave da frente não vai interferir com a aeronave imediatamente posterior, a qual continua a voar em ar calmo (figura nº 9).

Estes factores deveriam ter sido considerados quando o chefe do grupo tomou a decisão do reabastecimento em formação, em vista de o melhor rumo para a manobra ( $265^\circ$ ) se encontrar cerca de  $45^\circ$  à esquerda da direcção do vento predominante ( $310^\circ$ ).

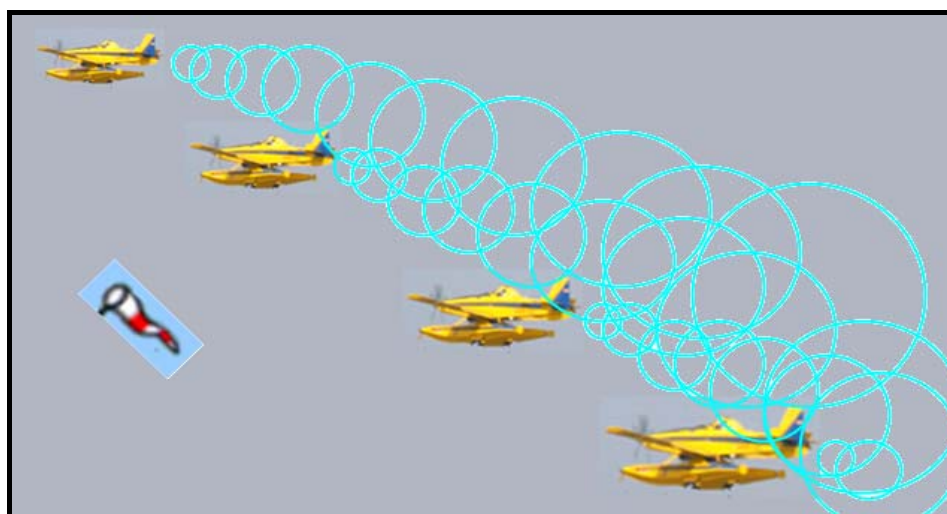
Figura Nº 10

Apesar da pouca intensidade do o vento, as ondas de turbulência de rasto eram desviadas para cima das aeronaves que progrediam à esquerda e atrás (*figura nº 10*), indo actuar nas respectivas superfícies de controlo e dificultando a sua controlabilidade por parte do piloto.

Se as aeronaves nº 2 e nº 3 não eram afectadas de modo significativo, a aeronave nº 4 recebia o efeito das ondas de turbulência geradas por todas as outras, o que criou dificuldades acrescidas de controlabilidade ao seu piloto. Com efeito, no momento da rotação para a descolagem, este teve grande dificuldade em controlar a aeronave e, quando o conseguiu, já se havia desviado demasiado para a esquerda, não conseguiu ir para o ar sem embater com os flutuadores em terra e acabou por se precipitar alguns metros à frente.

Se as aeronaves tivessem adoptado uma formação em linha, à direita, as ondas de turbulência tenderiam a afastar-se das aeronaves subsequentes e a manobra seria muito mais facilitada.

*“Que introduza, no seu Manual de Operações, recomendações e procedimentos mais detalhados sobre os possíveis efeitos do vento lateral na performance e controlo das aeronaves que voem em formação, durante os reabastecimentos de água (scooping) em grupo, ou outras manobras semelhantes (tais como descolagens e aterragens simultâneas), sugerindo a adopção de tipos diferentes de formação das aeronaves, de modo a evitar ou minimizar esses efeitos negativos.” (RS 05/2012)*
