MINISTÉRIO DA ECONOMIA E DO EMPREGO
GABINETE DE PREVENÇÃO E INVESTIGAÇÃO DE ACIDENTES COM AERONAVES

RELATÓRIO SUMÁRIO DE INCIDENTE COM AERONAVE

Data/hora: 2012 / 07 / 31 @ 19:25 UTC	Proc. nº: 14 / INCID / 2012
Operador: Particular	Tipo de Incid.: TÉCNICO
Id. da aeronave: BRM Land Africa, s/n 0155/912ULS/10-LA, matrícula CS-URY	
Local: Praia da Vieira, Leiria	
Tipo de voo: Lazer	Fase do voo / Operação: Cruzeiro
Ocupantes: Tripulantes / Pax: 1 / 1	Lesões: Nil
Danos na Aeronave: Substanciais	
Outros Danos: Nil	
<p>Sinopse: A aeronave descolara do Aeródromo José Ferrinho de Leiria e dirigira-se para a orla marítima.</p> <p>Quando voava ao longo da praia, sobre o mar, em voo lento, a aeronave teve um afundamento súbito que fez com que o trem principal tivesse contactado a água e forçado a colisão do trem de proa, o qual fraturou e foi destacado da aeronave. O trem principal foi arrancado mas ficou pendurado pelas tubagens hidráulicas dos travões. O piloto prosseguiu para o aeródromo de Leiria onde aterrou, sem trem.</p> <p>Os ocupantes saíram ilesos e a aeronave sofreu danos substanciais no trem de aterragem, hélice e fuselagem.</p>

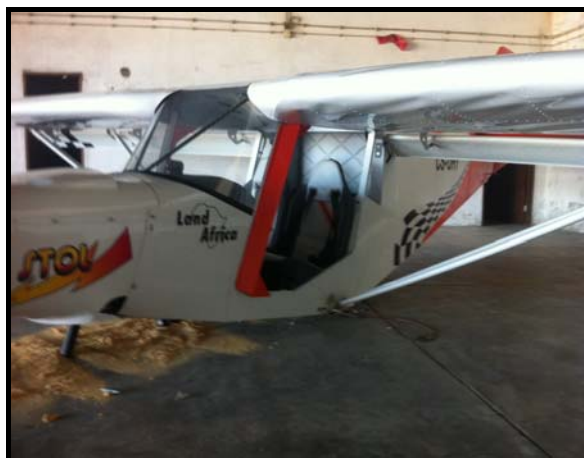
Figura Nº 2

A aterragem foi quase normal, tendo o trem principal sido separado definitivamente (figura nº 2) ao contactar com o asfalto. A aeronave deslizou por alguns metros e imobilizou-se na pista, tendo sofrido danos significativos no revestimento inferior da fuselagem e ficando com a zona do cone de cauda enfolada.

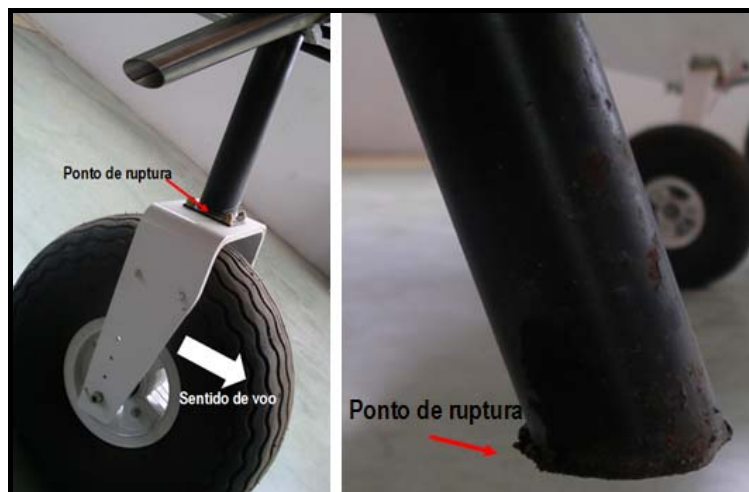
Figura Nº 4

As fraturas verificadas no trem de aterragem são indicativas da presença de forças de corte elevadas, atuando na direção do eixo longitudinal da aeronave, no sentido da frente para a retaguarda, não havendo indícios de atuação de forças verticais. Por ter arrastado pela superfície da pista, o trem de nariz não mostra exatamente o início da fratura, mas esse é claramente visível nas fixações do trem principal, confirmando a ação das forças de corte da frente para trás.

A perna do trem de proa (*figura nº 4*), fraturou na parte inferior, tendo sido degolado o tubo, que constitui o mastro principal, pela zona da soldadura com a chapa que aparafusa no garfo que suporta a roda, por ser uma das zonas mais frágeis dos componentes que constituem esta perna do trem.

Posteriormente o coto do tubo arrastou pelo asfalto da pista e sofreu os efeitos da erosão provocada por esse deslizamento em superfície abrasiva.

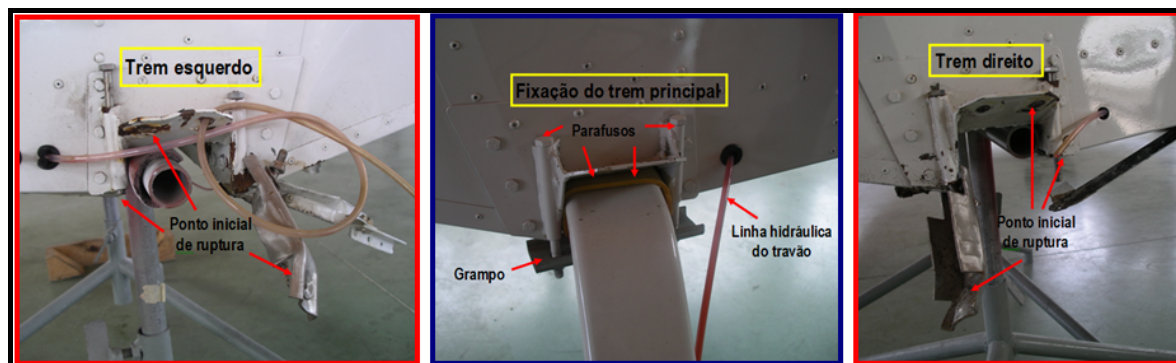
Figura Nº 5

O trem principal não sofreu fraturas na sua estrutura própria, tendo havido uma falência das fixações, não só ao nível dos grampos como também por parte dos parafusos que fixam as barras à estrutura da cabina, os quais foram arrancados (*figura nº 5*).

A mecânica que originou a fratura do trem pode ser caracterizada por forças horizontais que incidiram ao nível das rodas, no sentido antero-posterior, causando a rutura das fixações anteriores dos grampos, arrancando os parafusos que apertavam as extremidades das barras do trem principal e degolando o mastro principal do trem de nariz, na sua parte mais frágil (zona da soldadura). Esta última fratura, de modo especial, indicia a existência de forças elevadas, atuando rapidamente ($> 55\text{km/h}$). Esta dinâmica não é normalmente associada ao impacto com a água do mar, onde o efeito de onda não permite um impacto tão seletivo, antes abrangendo maiores áreas, incluindo a própria fuselagem, e causando outro tipo de danos mais característicos.

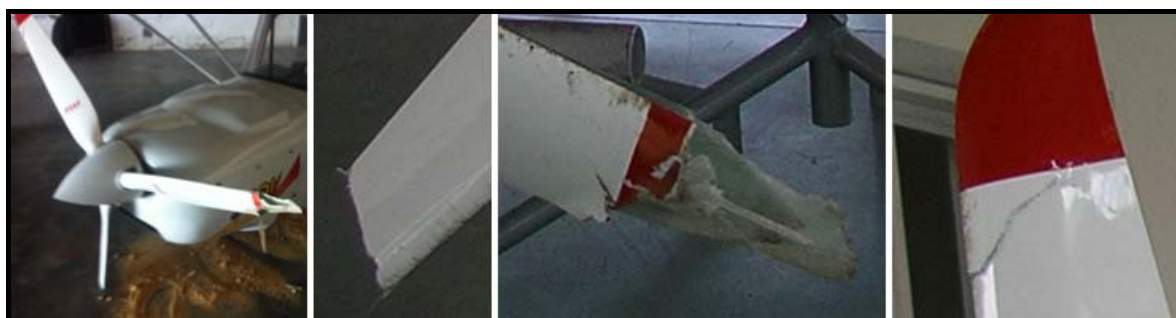
Figura Nº 6

Tendo assentado sobre a parte inferior do posto de pilotagem e o coto remanescente do trem de proa, o hélice contactou ligeiramente com as pontas das pás na pista, tendo sofrido ligeiro desbaste das pontas das pás, com alguma escamação.

Os danos sofridos pelas pontas das pás do hélice também não parecem ser provocados pelo impacto com um meio líquido, antes indiciando a colisão com um meio mais sólido e denso e provocando a paragem do motor (*figura nº 6*).

Dada a configuração da aeronave, sem trem principal e com apenas um toco da perna de proa, ao assentar na pista, a pá do hélice que se encontra cortada, estaria praticamente ao nível do solo
