MINISTÉRIO DA ECONOMIA E DO EMPREGO
GABINETE DE PREVENÇÃO E INVESTIGAÇÃO DE ACIDENTES COM AERONAVES

RELATÓRIO DE INCIDENTE COM AERONAVE

Data/hora: 2012 / 02 / 13 @ 14:45 UTC ¹		Proc. nº: 04 / INCID / 2012
Operadores: AAE; AWA; EAA		Tipo de Incid.: ATM
Id. das aeronaves: Socata TB-200, s/n 2073; matrícula CS-DEM, call sign EVR315 ; Grob G-115A, s/n 8029, matrícula D-EGXI, call sign WEY225 ; Beechcraft B-76, s/n ME-332, matrícula CS-AVL, call sign EAD95		
Local: Aeródromo Municipal de Évora (LPEV)		
Tipo de voo: Instrução	Fase do voo / Operação: Aterragem	
Ocupantes: Tripulantes / Pax: 2+2+3 / nil	Lesões: Nil	
Danos na Aeronave: Nil		
Outros Danos: Nil		
Sinopse: As aeronaves CS-DEM e CS.AVL, com os indicativos de chamada EVR315 e EAD95, respetivamente, encontravam-se no circuito de pista, efetuando manobras de “tocar e andar”, na pista 01 do aeródromo de Évora, com um instrutor e um e dois alunos, respetivamente, quando a aeronave D-EGXI, com o indicativo de chamada WEY225, contactou com o AITA e foi informada das condições de tráfego existentes no aeródromo, do QNH e da pista em uso. Desrespeitando os procedimentos em uso no aeródromo, esta última aeronave efetuou uma passagem cr

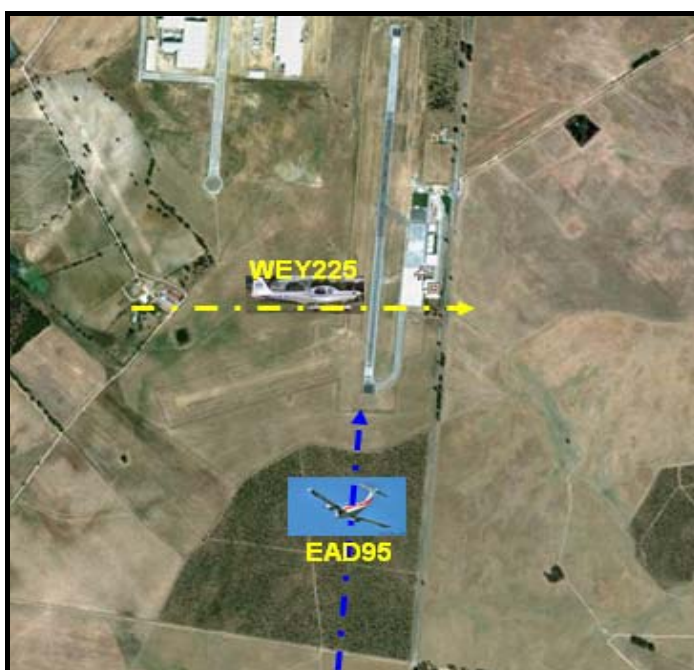
Figura Nº 1

Sem ter efetuado qualquer outra comunicação, o WEY 225 apareceu a cruzar a pista (*figura nº 1*), de oeste para leste, a baixa altitude (<100ft), quando o EAD95 se encontrava na final curta (100ft) e o EVR315 na perna base direita.

Tendo o EAD95 informado da intenção de, após a aterragem, efetuar “*back-track*” na pista e sair pelo *taxiway N*, ao efetuar 180º na pista verificou que o WEY225 se encontrava aterrado e a rolar na sua direção.

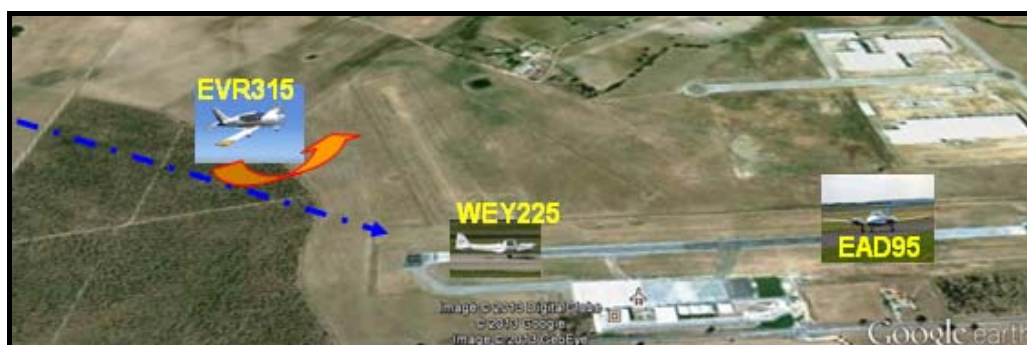
Figura Nº 2

Por sua vez o EVR315, estabelecido na final, viu o WEY225 cortar o circuito e entrar à sua frente e iniciou uma manobra de borrego (*figura nº 2*).

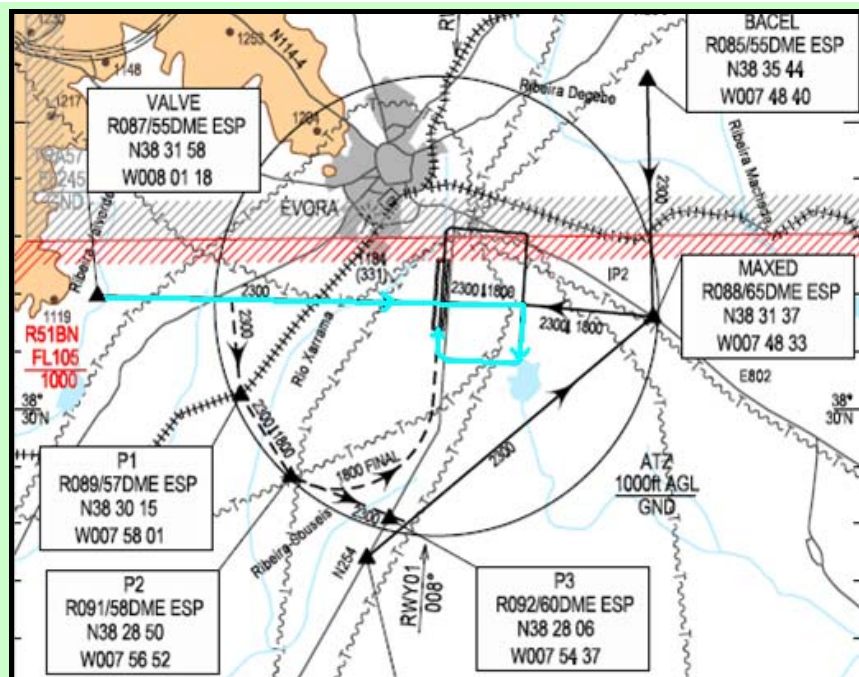
Da análise dos factos constata-se que o WEY225 apenas cumpriu com o ponto 1, dado que prosseguiu para a vertical do aeródromo mas cruzou a pista a < 100ft e não a 2300ft (2) e efetuou uma manobra apertada para entrar de imediato na final, em vez de entrar no vento de cauda do circuito e manter a separação do tráfego (3), sem contactar com o AFIS. Para terminar, aterrou em pista ocupada causando uma “runway incursion” classe “B”.

Não cumpriu com os procedimentos especificados para o aeródromo, interferiu na trajetória de voo de outras aeronaves, tomou a precedência no circuito de pista de forma irregular, obrigou uma aeronave a abortar o procedimento de aterragem e colocou-se em risco de colisão no solo com outra aeronave.
