MINISTÉRIO DA ECONOMIA E DO EMPREGO
GABINETE DE PREVENÇÃO E INVESTIGAÇÃO DE ACIDENTES COM AERONAVES

RELATÓRIO DE INCIDENTE COM AERONAVE

Data/hora: 2012 / 03 / 12 @ 12:30 UTC ¹	Proc. nº: 05 / INCID / 2012
Operador: Particular	Tipo de Incid.: TÉCNICO
Id. da aeronave: Pioneer 200, s/n 139, matrícula CS-UPK	
Local: Pé da Pedreira; Alcanede; Santarém	
Tipo de voo: Lazer	Fase do voo / Operação: Cruzeiro
Ocupantes: Tripulantes / Pax: 1 / 1	Lesões: Nil
Danos na Aeronave: Substanciais	
Outros Danos: Nil	
<p>Sinopse: A aeronave efectuava um voo de lazer, com duas pessoas a bordo, do Aeródromo Municipal de Torres Vedras (Sta Cruz) para o Aeródromo Bissaya Barreto (Coimbra), quando se verificou uma falha do motor e o piloto foi forçado a aterrar de emergência num terreno não preparado, nas proximidades de Pé da Pedreira, Alcanede, concelho de Santarém.</p> <p>Devido às irregularidades do terreno, o trem de nariz da aeronave colapsou e esta assentou a parte inferior da carenagem do motor no solo, danificando o hélice e o berço do motor e causando algumas abrasões no intradorso da asa esquerda.</p> <p>Ambos os ocupantes saíram ilesos.</p>

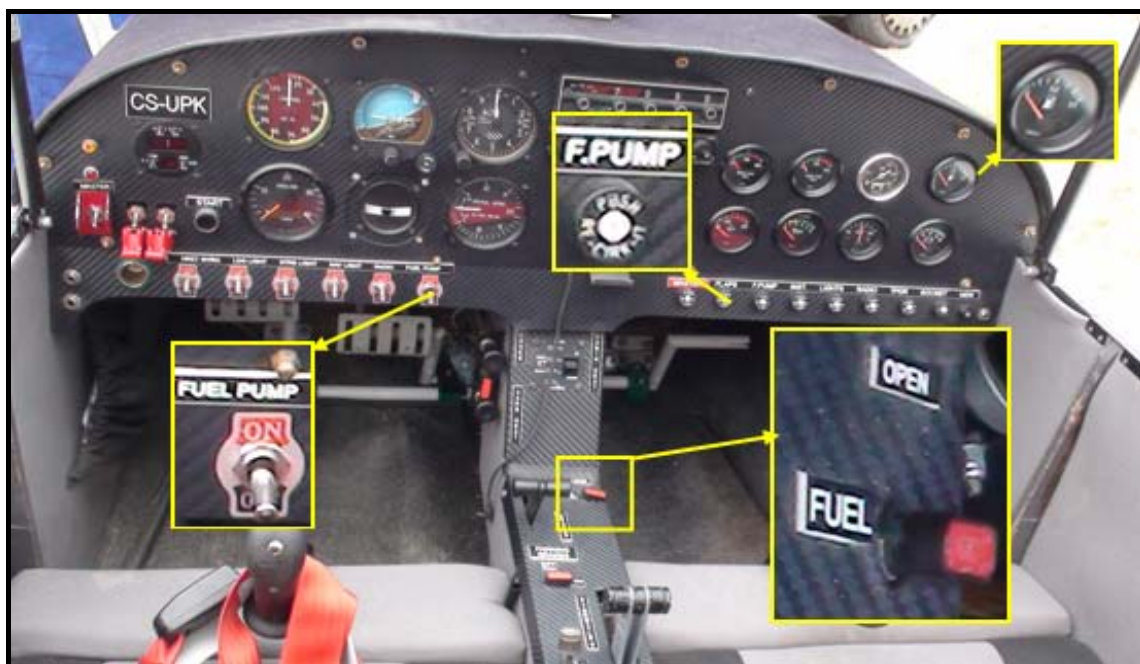
Figura Nº 2

Este combustível é armazenado num tanque, instalado na fuselagem, com a capacidade de 54 litros, provido de uma válvula de purga. Uma bomba eléctrica mantém uma pressão positiva na linha e deve estar sempre ligada quando o motor está a funcionar. Uma selector, no pedestal central, permite cortar ou abrir o fornecimento de combustível para o motor. Um indicador de quantidade de combustível, situado no lado direito do painel de instrumentos, fornece uma indicação permanentemente actualizada da quantidade de combustível existente no tanque (*figura nº 2*).

No CS-UPK tinha sido instalado um tanque auxiliar com 17 litros de capacidade, interconectado com o tanque principal, a jusante deste e através do qual o motor é alimentado. Para além de não estar munido de qualquer sistema de indicação de quantidade, este tanque também não tinha válvula de dreno, estando apenas munido de um bujão de descarga, o que facilitava a acumulação de contaminantes no combustível sem que fossem facilmente detectados e não permitia avaliar da autonomia de voo, uma vez esgotado o combustível do tanque principal.

- 3ª .Perante a ausência de um sistema correcto de medição e controlo do combustível existente a bordo dos depósitos, sugere-se que seja instalado um indicador de quantidade de combustível para o tanque suplementar e adaptar os procedimentos para essa nova realidade;

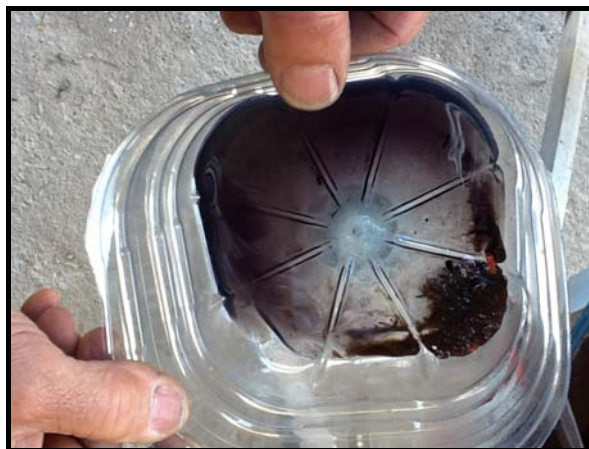
Figura Nº 3

Feita uma inspecção ao sistema de combustível, verificou-se que no fundo do tanque auxiliar se havia depositado uma grande quantidade de depósitos sólidos que obstruíam os orifícios do tubo de pesca e impediam o abastecimento de combustível ao motor. Depois de retiradas essas impurezas (*figura nº 3*) e limpos os tanques e as linhas de combustível, o motor funcionou normalmente.

O incidente foi provocado pela falência da roda de proa do trem de aterragem, ao efectuar uma aterragem de recurso em terreno não preparado, depois de uma perda parcial de potência do motor, em voo, provocada por deficiente alimentação de combustível, em virtude da presença de grande quantidade de resíduos sólidos no interior do tanque de combustível, os quais obstruíam o tubo de pesca e não permitiam uma alimentação conveniente do motor.

- 1ª- Considerando que estas aeronaves, em condições normais, são abastecidas por gravidade e com combustível carregado em vasilhas que nem sempre têm os cuidados de limpeza necessários para evitar a contaminação do combustível, sugere-se que seja adoptada como boa prática a utilização de um filtro fino, de preferência uma camurça, sempre que seja efectuado o reabastecimento de combustível dos depósitos;

- 2ª Para além do cumprimento escrupuloso dos procedimentos de limpeza e manutenção dos depósitos e linhas de combustível, conforme recomendado no Manual de Manutenção da aeronave, sugere-se que seja instalada uma válvula de purga no tanque auxiliar de combustível, em posição de fácil acesso para poder incluir a purga do depósito no checklist antes do voo;

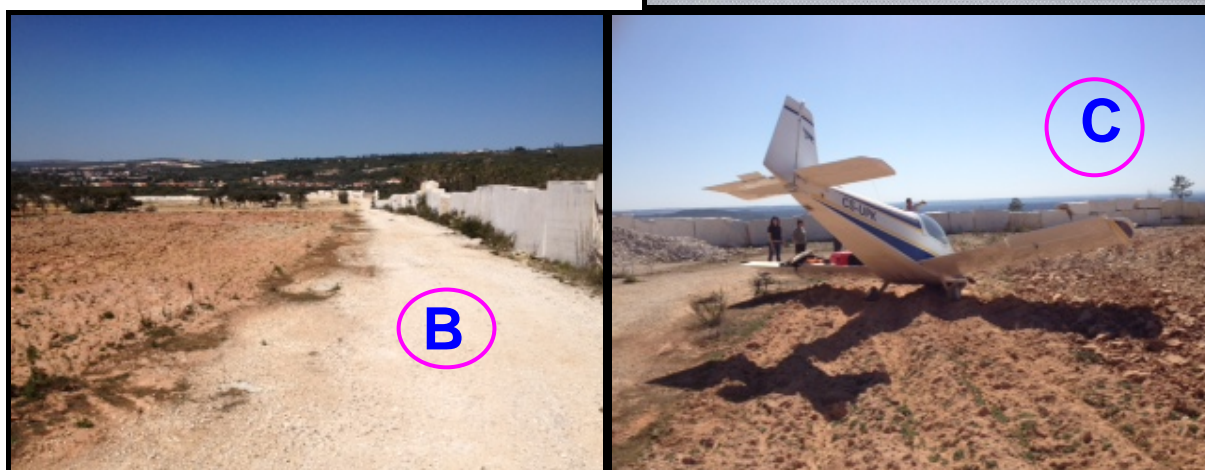
Figura Nº 4

O piloto apresentava uma experiência de voo muito limitada, voava raramente e sectores curtos. Mesmo assim demonstrou ter a pressenças de espírito suficiente para continuar a voar e procurar um local propício para uma aterragem de recurso, com potência parcial do motor, seguindo os procedimentos do Manual de Voo da Aeronave (*figura nº 4-A*).

Por coincidência o terreno mais limpo e compactado era um caminho que se encontrava ladeado por uma vedação demasiado alta para a asa poder passar por cima (*figura nº 4-B*), sendo forçado a aterrar na zona lavrada (*figura nº 4-C*).

O facto de deixar os *flaps* recolhidos (por procedimento), obrigou a manter uma velocidade de aproximação superior, aumentando a distância de aterragem, potenciando as condições para a cedência do trem de proa e consequente contacto do nariz com o solo.
