NOTA INFORMATIVA DE ACIDENTE COM AERONAVE

PROCESSO Nº 04/ACCID/2013			
Data/Hora (UTC) ¹ : 09:15		Local: Montevile; Alcácer do Sal	
Aeronave	Tipo: Hughes 269C	Matrícula: CS-HAZ	Nº de série: 1084
Operador	GESTAIR Flying Academy		
Origem/Destino	Cascais (LPCS) / Cascais (LPCS)		
Pessoas a bordo	2		
Lesões	Tripulação	Passageiros	Outros
Fatais	0	0	0
Graves	0	0	0
Ligeiras / Nenhumas	2	0	
Danos na aeronave: Substanciais

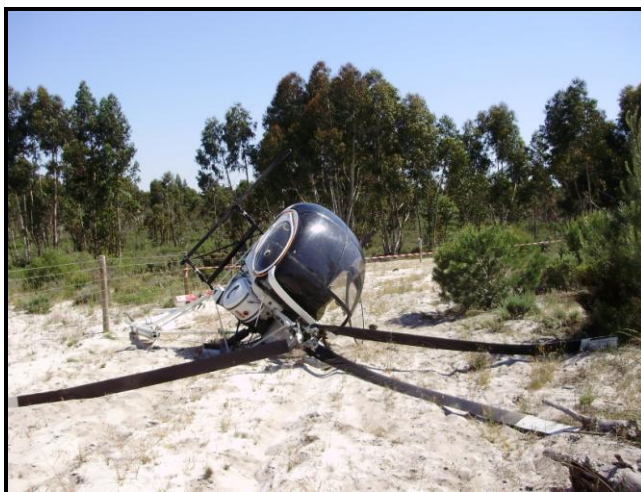
Figura Nº 1

Para franquear esses eucaliptos, o piloto viu-se obrigado a perder velocidade e a aumentar o passo do rotor, o que veio provocar uma diminuição das RPM do rotor, reduzindo a sua capacidade de sustentação para arresto da aeronave, junto ao solo.

O contacto com o solo foi violento e a parte inferior do helicóptero colidiu com um pequeno pinheiro, o que provocou a colisão da cauda com o terreno e fratura múltipla da mesma, com consequente perda de controlo da aeronave. Esta acabou por rodar e ficar em posição vertical, com o mastro do rotor principal assente no solo e as pás principais danificadas (*figura nº 1*).
