## **RELATÓRIO FINAL DE ACIDENTE**

**TECNAM P-96 GOLF**

**CS - UOO**

**RELATÓRIO FINAL DE ACIDENTE Nº 19/ACCID/2010**

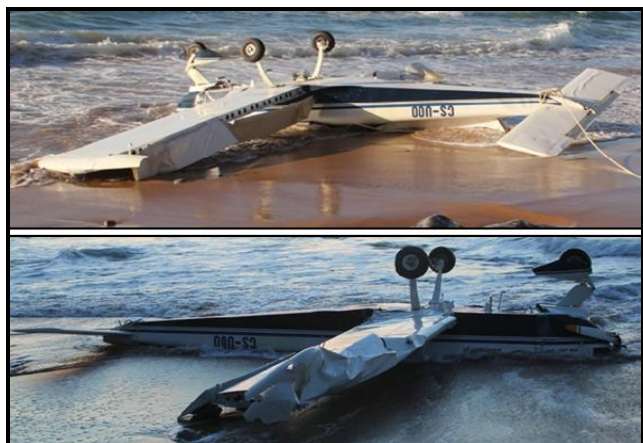
Figura Nº 3

A aeronave sofreu o embate directo da areia e das ondas do mar, o que lhe causou danos substanciais na sua estrutura, nomeadamente cabina de pilotagem e restante fuselagem, asas, estabilizador horizontal, estabilizador vertical, hélice, motor e carenagens e fixações do motor (*figura nº 3*). Ao efectuar a remoção foram causados outros danos que destruíram completamente a aeronave.

A aeronave ficou inteira após o capotamento. Quando o IR chegou ao local, encontrou os flaps e a empenagem vertical separados, arrancados pelos populares e pelos bombeiros ao puxar a aeronave para terra firme. Era visível o efeito do mar na deformação das asas e da fuselagem, enquanto o trem de aterragem permanecia em boas condições. O hélice apresentava as pás fracturadas por forças de corte actuando no sentido antero-posterior, com uma delas ainda ligada ao cubo do hélice. O berço do motor estava ligeiramente deformado com o lado direito recuado contra a chapa para-fogo. A empenagem horizontal estava intacta apesar da deformação da parte posterior do cone de cauda. A parte superior da cabina de pilotagem (canopy) partiu e a cabina ficou mergulhada na água (*figura nº 3*).

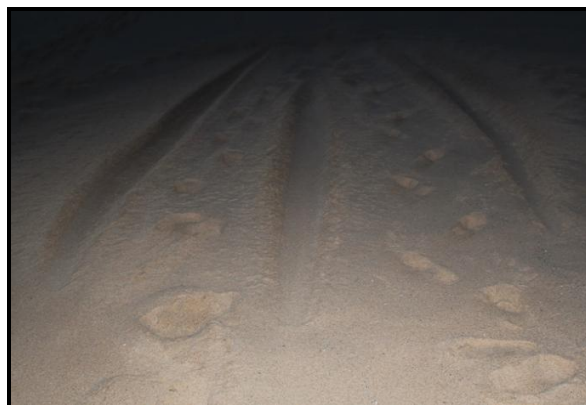
Figura Nº 10

O primeiro impacto com o solo verificou-se a meio da língua de areia, tocando a aeronave numa posição de três pontos e deixando sulcos com cerca de 5m de comprimento (*figura nº 10*). Vindo animada de alta velocidade, a aeronave saltou e percorreu cerca de 250m antes de voltar a embater na areia, desta vez só com as rodas do trem principal (*figura nº 11*).

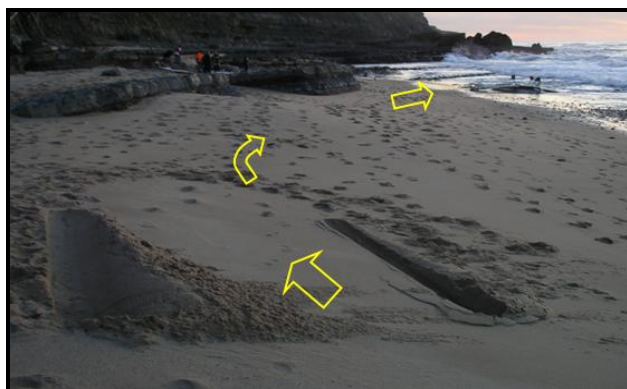
Figura Nº 11

Nesta altura nota-se que a aeronave se encontrava com a asa direita em baixo, na tentativa de evitar as rochas, iniciando uma volta pela direita e dirigindo-se para a área da rebentação marítima. Ao mesmo tempo que o trem era travado pela água, as ondas embatiam na zona frontal da aeronave, contribuindo para que esta capotasse e ficasse em posição invertida.

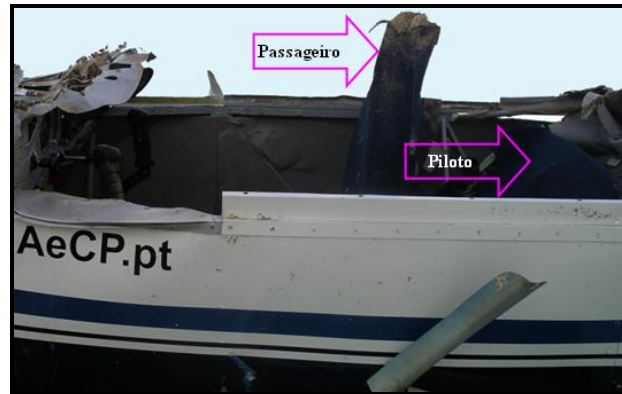
Figura Nº 12

No interior da cabina, depois de colocada na posição normal, era possível verificar a cadeira do passageiro em posição normal, enquanto a cadeira do piloto se encontrava com o encosto dobrado para trás, dentro da área da bagageira (*figura nº 12*). Os comandos de voo e respectivos compensadores estavam em posição normal e sem prisão de movimentos.

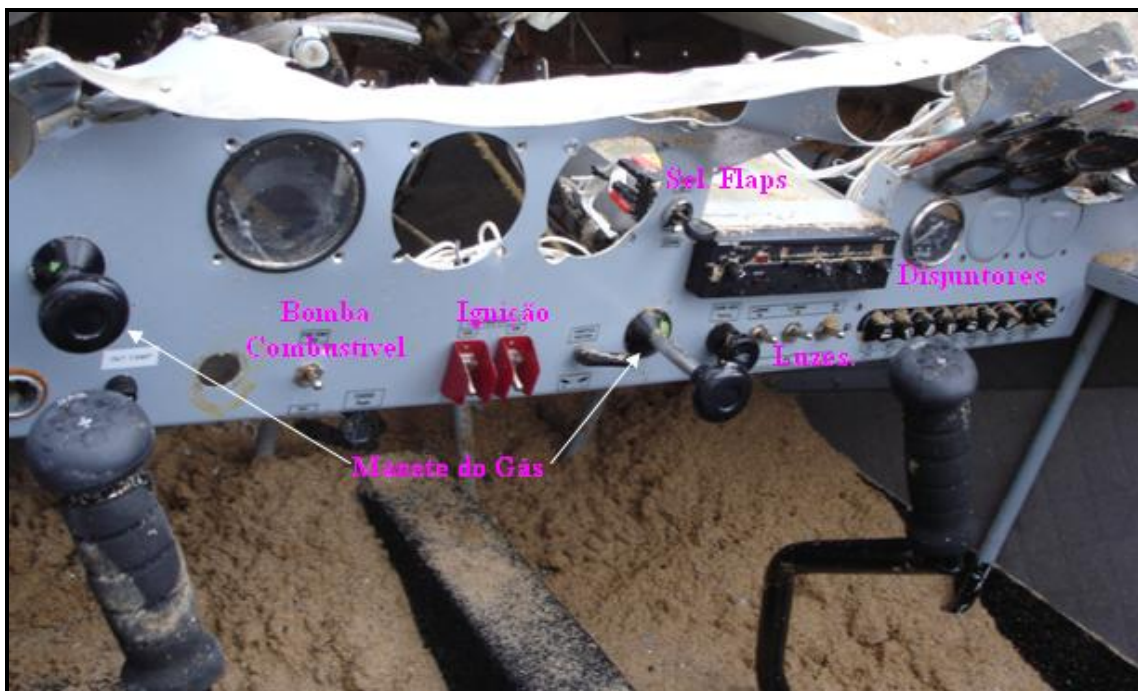
Figura Nº 13

No painel de instrumentos (*figura 13*), o selector de *flaps* encontrava-se na posição neutral e o indicador de posição em “UP”. A *manete* do gás do lado direito estava puxada para trás e a do lado esquerdo empurrada para a frente. A chave e os interruptores da ignição do motor estavam desligados, a bomba eléctrica de combustível e as luzes exteriores encontravam-se ligadas e todos os disjuntores estavam premidos.

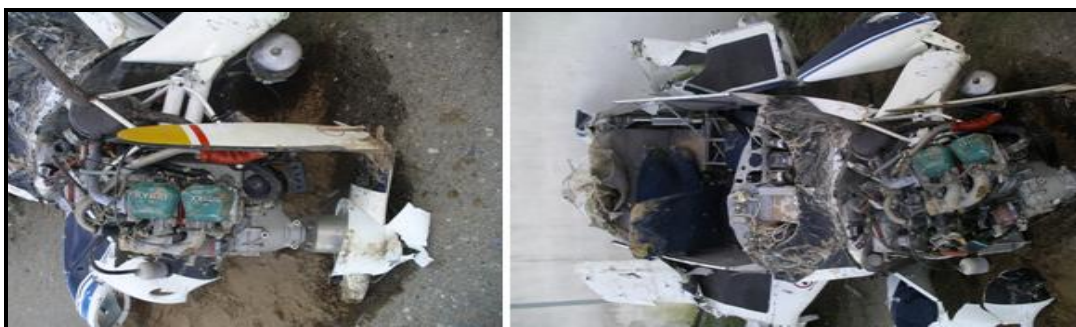
Figura Nº 16

Exteriormente, o motor Rotax 912ULS, s/n 5646121, encontrava-se em condições normais, sem que fossem notórias quaisquer deformações ou danos significativos (*figura nº 16*).

O veio do hélice não rodava e as pás, de madeira, encontravam-se partidas, com uma delas ainda acoplada, fracturada próximo do cubo, tendo a outra sido decepada pela raiz.

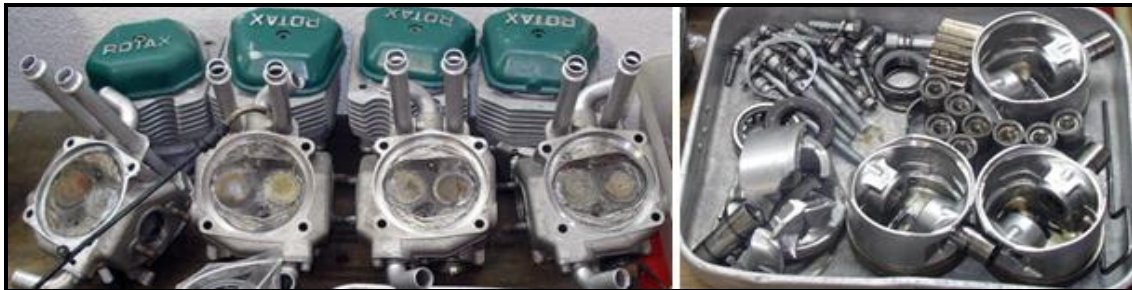
Figura Nº 18

Prosseguiu-se com a desmontagem do motor tendo constatado o bom estado geral e de limpeza dos cilindros, cabeças dos cilindros, balanceiros, válvulas e respectivas hastes, câmaras, êmbolos, segmentos e bielas (*figura nº 18*).

Os depósitos de carvão acumulados nas cabeças dos êmbolos e no interior das cabeças dos cilindros podem considerar-se normais para o tempo de operação do motor (996 horas).

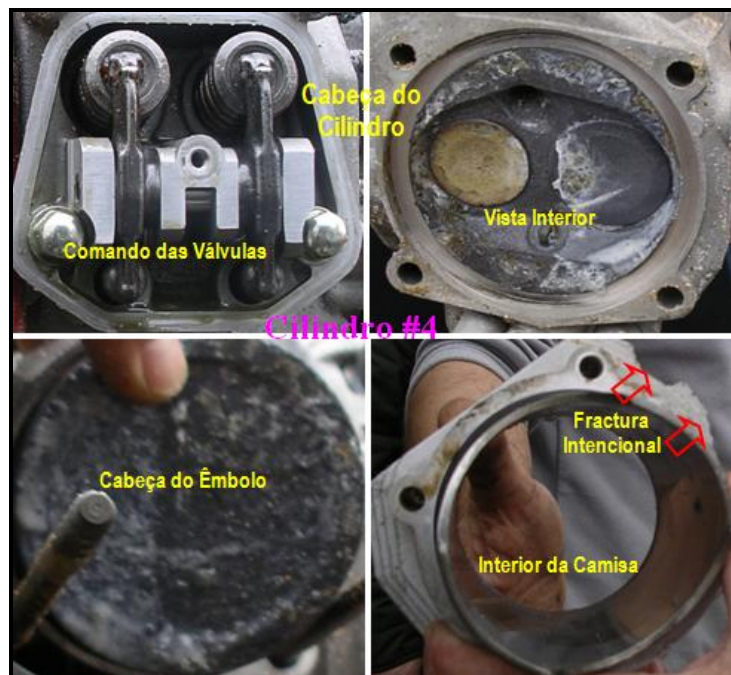
Figura Nº 19

Nas paredes interiores da câmara foram encontradas algumas marcas de roçamento mecânico e áreas significativas de mudança de coloração e vidrado, sinal de exposição a altas temperaturas (*figura nº 19*).

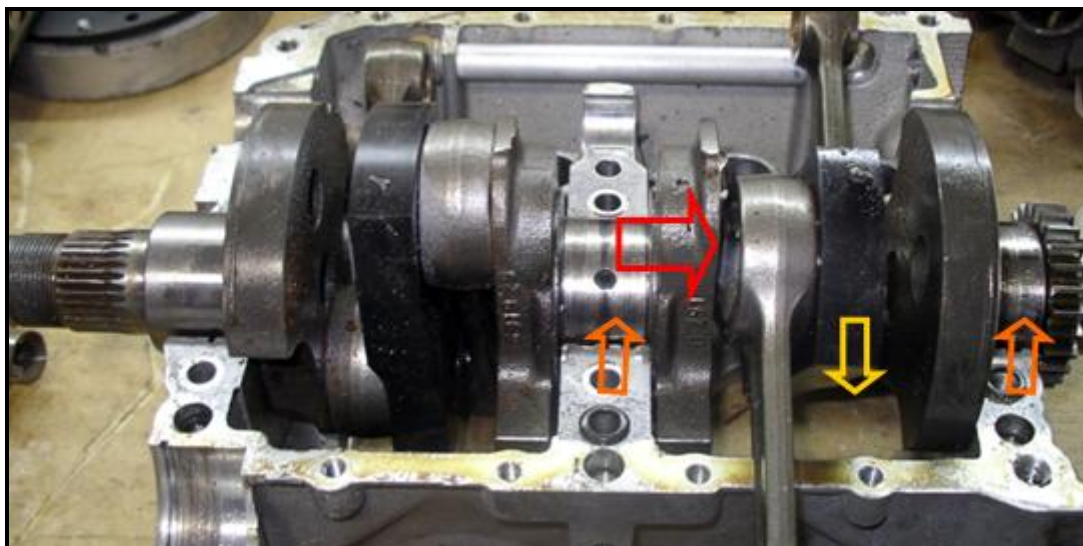
Figura Nº 20

Uma vez separadas as duas secções do bloco do motor saltou à vista a fractura do veio da cambota junto do moente e contrapeso da biela do cilindro # 3 (*figura nº 20, seta vermelha*).

No interior do cárter encontrava-se uma quantidade apreciável de lama escura, impregnada de partículas metálicas, também presentes no filtro de óleo e na caixa redutora do hélice (*figura nº 20, seta amarela*).

As lamas encontradas são características da acumulação de óxido de chumbo no óleo de lubrificação, proveniente da utilização intensiva de combustíveis com elevado teor de chumbo, caso da gasolina “AVGAS 100LL”, sem que haja o cuidado de reduzir os períodos de mudança de óleo para intervalos de 25 horas, em vez das 50 horas habituais quando são utilizados combustíveis com baixo teor de chumbo, caso da gasolina normal “MOGAS”.

O motor apresentava danos internos que levaram à falha catastrófica da cambota, com consequente paragem do motor em voo.

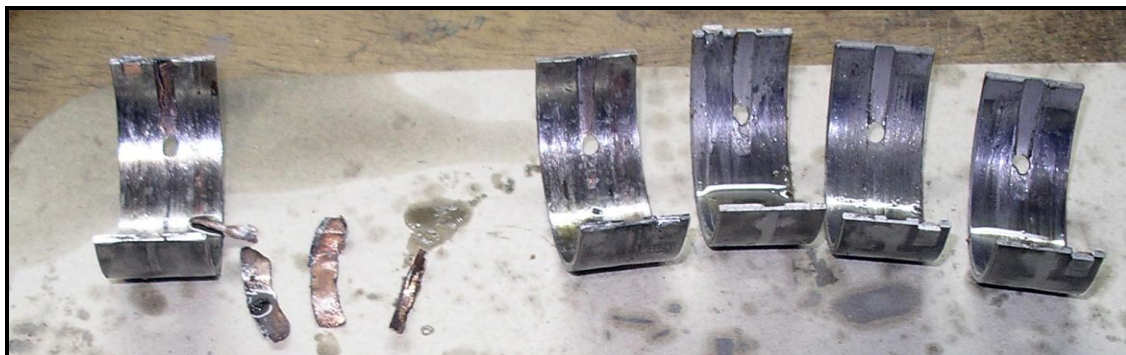
Figura Nº 21

A biela do cilindro #4 encontrava-se presa e apresentava os bronzes praticamente destruídos. No sentido de tentar determinar a causa de tal destruição, a cabeça da biela foi cortada para verificar o estado do furo de lubrificação, que se verificou estar desentupido.

As marcas nos bronzes dos apoios da cambota (*figura nº 21*) indiciam uma acção prolongada de erosão por partículas embebidas no óleo de lubrificação, provavelmente originadas pela destruição dos bronzes da biela #4.

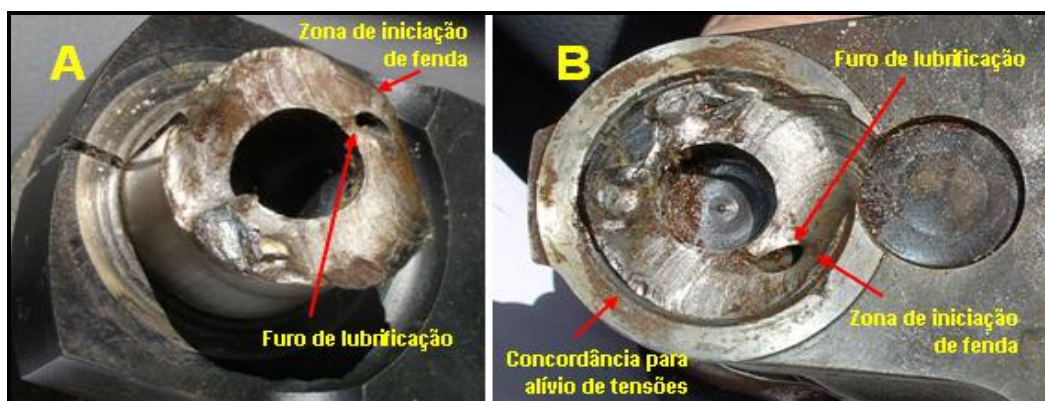
Figura Nº 22

Foram observadas as superfícies de fractura em ambas as partes do componente, verificando-se uma fractura integral percorrendo um plano perpendicular ao eixo do moente da biela (*figura nº 22-A*), na concordância com o braço do contrapeso adjacente (*figura nº 22-B*).

Mesmo a olho nu é possível constatar indícios de propagação de uma superfície de fenda compatível com a ocorrência de mecanismos de ruína dependentes dos ciclos de carregamento, com origem junto da concordância existente na zona de transição entre o moente da biela e o braço de manivela do contrapeso imediatamente adjacente. Esta concordância é obtida através de um processo de maquinação, com recurso a um torno mecânico, o qual dá origem a um sulco entre o moente e o braço da manivela do contrapeso adjacente, com o objectivo primário de promover uma diminuição do efeito de concentração de tensões me-

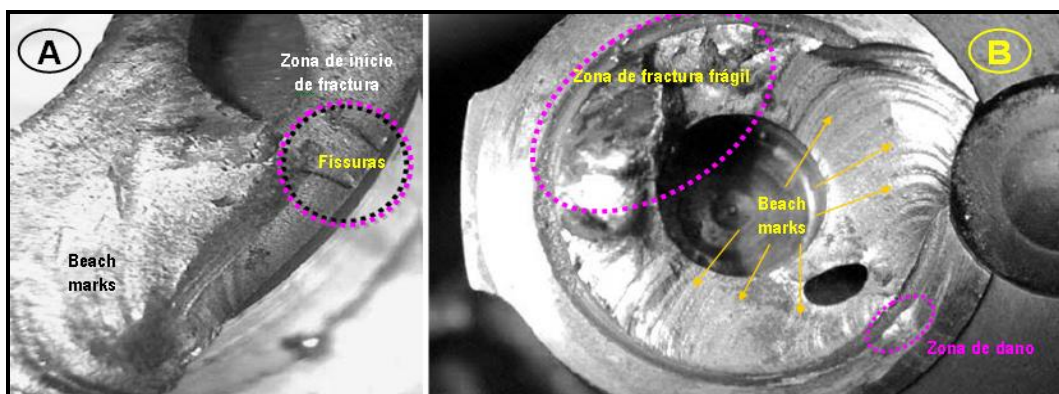
Figura Nº 23

Com recurso a um microscópio óptico foi possível detectar a existência de marcas de paragem na superfície de fractura (*figura nº 23*), compatíveis com a ocorrência de um processo de fadiga do material. Estas marcas (*beach marks*) decorrem da deformação plástica da superfície do material pelos efeitos dos sucessivos arranques e paragens do componente, impostos pelas condições de serviço e são uma característica morfológica típica das superfícies de fractura induzidas por fadiga de material, correspondendo a uma evolução contínua do processo de dano, por aplicação de uma carga cíclica, tal como esta, inerente ao funcionamento de um motor de combustão interna.

A presença destas “*beach marks*” foi observada em ambas as superfícies da fractura (A e B), cobrindo cerca de dois terços de extensão. A porção remanescente apresenta um padrão morfológico diferente, caracterizado por uma rugosidade superficial causada por um processo de fractura frágil, que ocorre subitamente e antecede a separação integral do componente. De salientar, ainda, o padrão de progressão uniforme das “*beach marks*”, sem alteração da direcção da frente de fenda por efeitos de torção. Isto significa que o processo de fadiga foi promovido por esforços de flexão cíclica causados pela biela, a qual está sujeita ao efeito do aumento da pressão no interior do cilindro, em cada tempo motor.

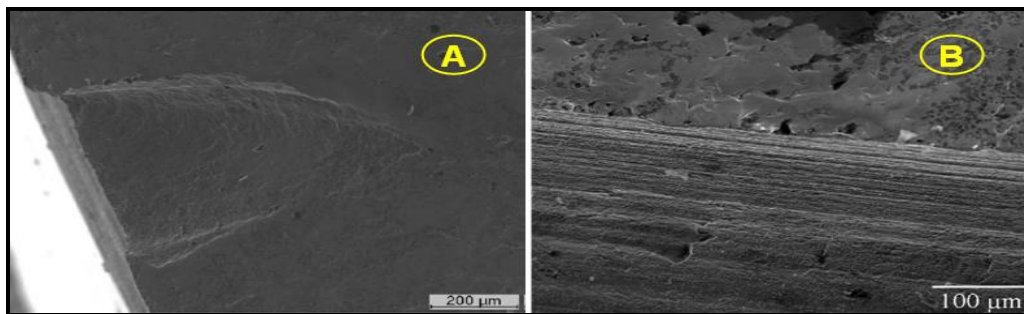
Figura Nº 25

**a) Marca de “ratcheting”** – Esta marca, em formas de dente (*figura nº 25-A*), resulta da junção de dois planos de propagação de micro fissuras, com origem na região de máximo esforço ao longo do sulco de concordância entre o moente e o braço da manivela, estando associada às elevadas tensões mecânicas aí verificadas e coincidindo com a zona de nucleação de fendas correspondente ao estágio inicial do processo de fadiga.

**b) Sulco de concordância** – Por haver evidências de elevada concentração de tensões na zona do sulco de concordância, foi feita uma observação pormenorizada do mesmo (*figura nº 25-B*), para detecção de eventuais defeitos de maquinação. São visíveis marcas de rugosidade, alinhadas paralelamente ao sulco, que se desenvolvem ao longo de toda a periferia do moente, junto ao braço da manivela. Estas marcas são compatíveis com o processo de fabrico (torneamento) e não apresentam qualquer indício de defeito resultante deste processo de maquinação.

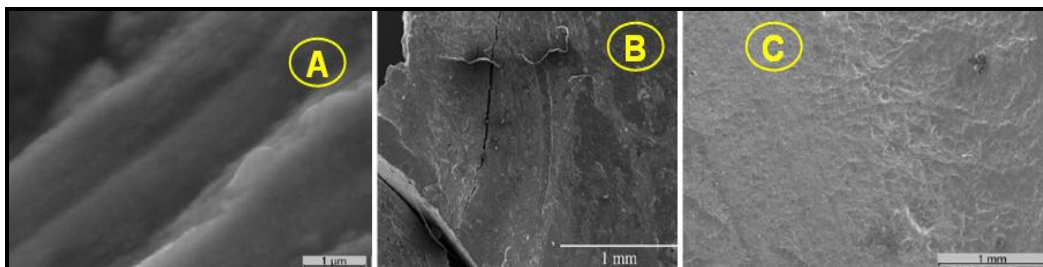
Figura Nº 26

fenda, o que corrobora a existência de mecanismos de deformação plástica cíclica, inerentes ao processo de fadiga.

- d) **Fissuração secundária** – A imagem (*figura nº 26-B*) mostra a existência de fissuras que se desenvolvem perpendicularmente ao plano de propagação da frente de fenda, característica verificada frequentemente em superfícies de fractura decorrentes de um processo de fadiga, resultante da incapacidade do material de base acomodar completamente todo o processo de deformação plástica inerente ao avanço da fenda.
- e) **Fronteira de transição** – Na transição entre a zona de propagação da frente de fenda por fadiga e a zona de fractura frágil final (*figura nº 26-C*), é evidente o aumento de rugosidade da superfície de fractura, o que é típico duma fractura por fadiga.

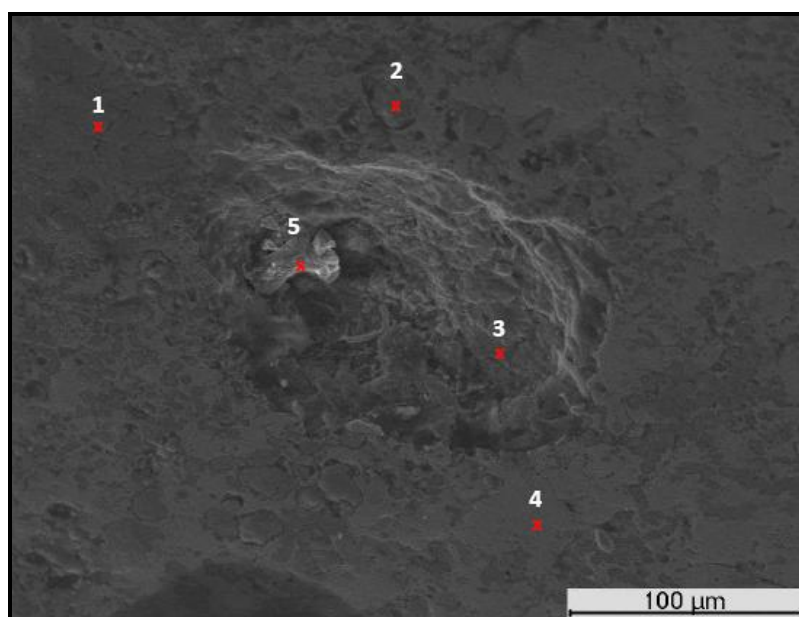
Figura Nº 27

No decurso das observações efectuadas à superfície de fractura através de diferentes microscópios ópticos e do MEV, nomeadamente ao proceder à observação detalhada da zona de “*ratcheting*”, foi detectada uma característica na superfície de fractura, próximo da zona de iniciação da fenda (zona de maior solicitação mecânica), com uma morfologia semelhante a uma cavidade e uma dimensão média de 150µm.

A observação minuciosa desse defeito permitiu detectar zonas superficiais com características morfológicas distintas (*figura nº 27*).

- 1 - Zona com evidências de micro fissuração superficial múltipla e com uma coloração mais escura;
- 2 - Zona que se assemelha a uma inclusão, de forma circular, sendo esta representativa de outras zonas com idênticas características, localizadas nas imediações do defeito;
- 3 - Zona interior do defeito com textura regular idêntica às características gerais da área interior;
- 4 - Zona representativa das características do material de base, sem quaisquer evidências de alterações morfológicas relevantes, para servir como referência comparativa;
- 5 - Zona interior do defeito com indícios da existência de contaminação.

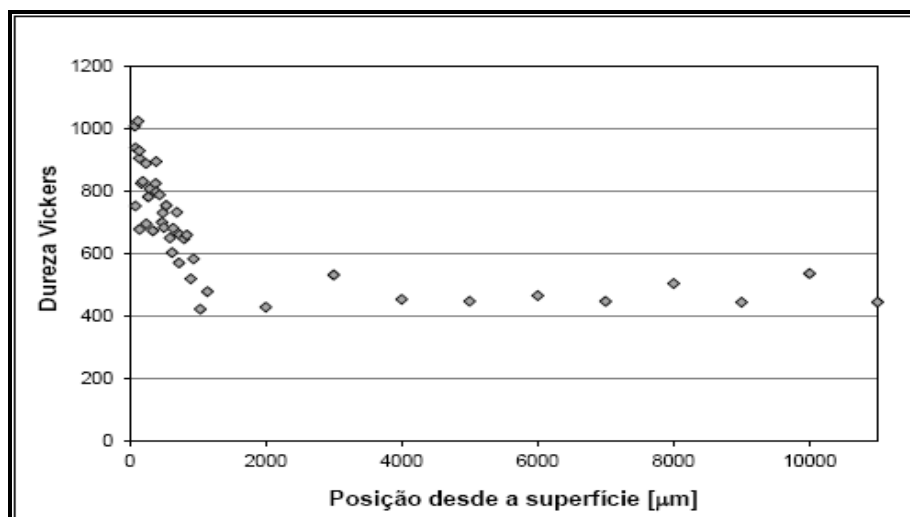
Quadro Nº 7

Foram efectuadas medições de dureza numa secção do moente fracturado, paralela à superfície da fractura, após ter sido efectuado um corte e aplicado um processo de polimento adequado. O equipamento de medição estava equipado com um indentador do tipo “Vickers”, sendo utilizada uma carga de 1kg.

Os resultados dessas medições (*quadro nº 7*) são bem elucidativos da variação do valor da dureza desde a zona interior do componente, onde não é ultrapassado o valor de 472HV1, até à sua superfície onde é atingido o valor superior a 1000HV1. De salientar, ainda, a concentração de valores mais elevados numa pequena zona da periferia do componente, o que confirma a utilização do referido processo de “*case hardening*” pelo fabricante.
