# Autoridade Nacional de Proteção Civil || Civil Protection National Authority CS-HMP

## Falha de Motor || Engine Failure

Kamov Ka-32A11BC

Incident Investigation 38/INCID/2014

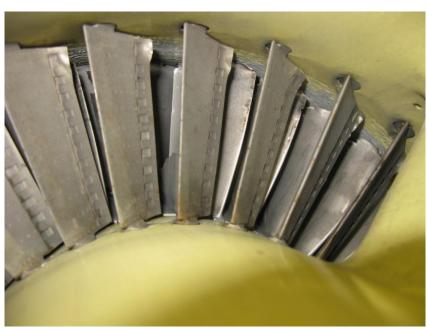
Figura || Figure 2

- ✓ Danos nas Intake Guide Vanes (IGV);
- ✓ Algumas pás do primeiro estágio do compressor rotor sem a parte superior do aerofólio (Figura 2).

The videoscope analysis of the right engine allowed to detect the following:

- ✓ Damage in the Intake Guide Vanes (IGV);
- ✓ Some stage 1 compressor rotor blades without upper part of the airfoil (Figure 2).

- ✓ Algumas pás da turbina com evidências (partículas) de metal branco derretido devido, muito provavelmente, aos fragmentos libertados das pás danificadas do compressor.
- ✓ Some turbine blades with evidences (particles) of melted white metal due to, most likely, fragments released from the compressor damaged blades.

Considerar a inspeção diária das *Intake Guide Vanes* e primeiro estágio do compressor através da compulsória desmontagem do dispositivo de proteção de poeira (PZU).

Consider the daily inspection of the Intake Guide Vanes and stage 1 compressor through the mandatory dismounting of the dust protection device (PZU).
