## NOTA INFORMATIVA DE INCIDENTE COM AERONAVE || NOTICE OF AIRCRAFT INCIDENT

PROCESSO    PROCESS 25/INCID/2015			
Data    Date 01/10/2015	Hora    Time (UTC) 16:30	Local    Location Aeródromo Municipal de Braga - Pista 25 (LPBR)    Municipal Aerodrome Braga - Runway 25 (LPBR)	
Aeronave    Aircraft	Tipo    Type JABIRU SK	Matrícula    Registration CS-UKD	Número de série    Serial Number P 271
Operador    Operator	Particular    Private		
Origem/Destino    Origin/Destination	ESPINHO (LPIN)    Aeródromo Municipal de Braga (LPBR)		
Pessoas a bordo    People on board	2		
Lesões    Injuries	Tripulação    Crew	Passageiros    Passengers	Outros    Others
Fatais    Fatal	-	-	-
Graves    Serious	-	-	-
Ligeiras/Nenhumas    Minor/None	2	-	-
Danos na aeronave    Aircraft damage: Substanciais    Substantial

## BREVE DESCRIÇÃO || BRIEF DESCRIPTION

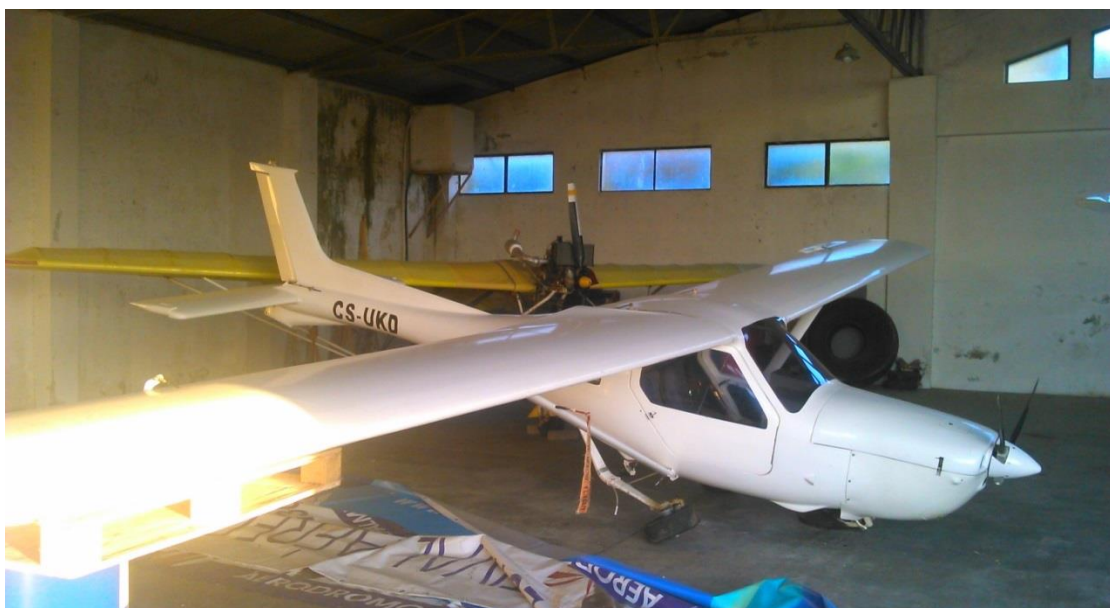
Figura 1 || Figure 1

Segundo o reporte do piloto, a aproximação á pista 25 foi executada com velocidade excessiva, o que originou uma aterragem mais longa. Após o toque na pista o Jabiru aproximou-se da berma esquerda da pista tendo o piloto corrigido em excesso e bruscamente, o que provocou a saída de pista da aeronave, pela berma direita da pista.

A aeronave ao sair da pista colapsou o trem de nariz, bateu com o hélice no chão, rodou ligeiramente para a esquerda e fraturou o trem principal direito, tendo seguidamente batido com a asa direita no chão (Figura 1).

According to the pilot's report, the approach to the runway 25 was executed with excessive speed, which resulted in a long landing. After touching on the runway the Jabiru approached the left side of the runway and the pilot corrected it in excess and abruptly, which caused a runway excursion of the aircraft to the right side of the runway.

The aircraft during the runway excursion collapsed the nose gear, it hit the propeller on the ground, rolled slightly to the left and fractured the right main gear, and then hit his right wing on the ground (Figure 1).
