NOTA INFORMATIVA DE INCIDENTE COM AERONAVE || NOTICE OF AIRCRAFT INCIDENT

PROCESSO PROCESS 26/INCID/2015			
Data Date 09/10/2015	Hora Time (UTC) 11:50	Local Location Aeródromo de Braga - Pista 25 (LPBR) Braga Aerodrome - Runway 25 (LPBR)	
Aeronave Aircraft	Tipo Type PIPER PA-28-180	Matrícula Registration G-AWXR	Número de série Serial Number 28-5171
Operador Operator	Aero Clube da Costa Verde		
Origem / Destino Origin / Destination	LPBR (Braga) / LPVZ (Viseu)		
Pessoas a bordo People on board	2		
Lesões Injuries	Tripulação Crew	Passageiros Passengers	Outros Others
Fatais Fatal	-	-	-
Graves Serious	-	-	-
Ligeiras/Nenhumas Minor/None	2	-	-
Danos na aeronave Aircraft damage: Substanciais Substantial

BREVE DESCRIÇÃO || BRIEF DESCRIPTION

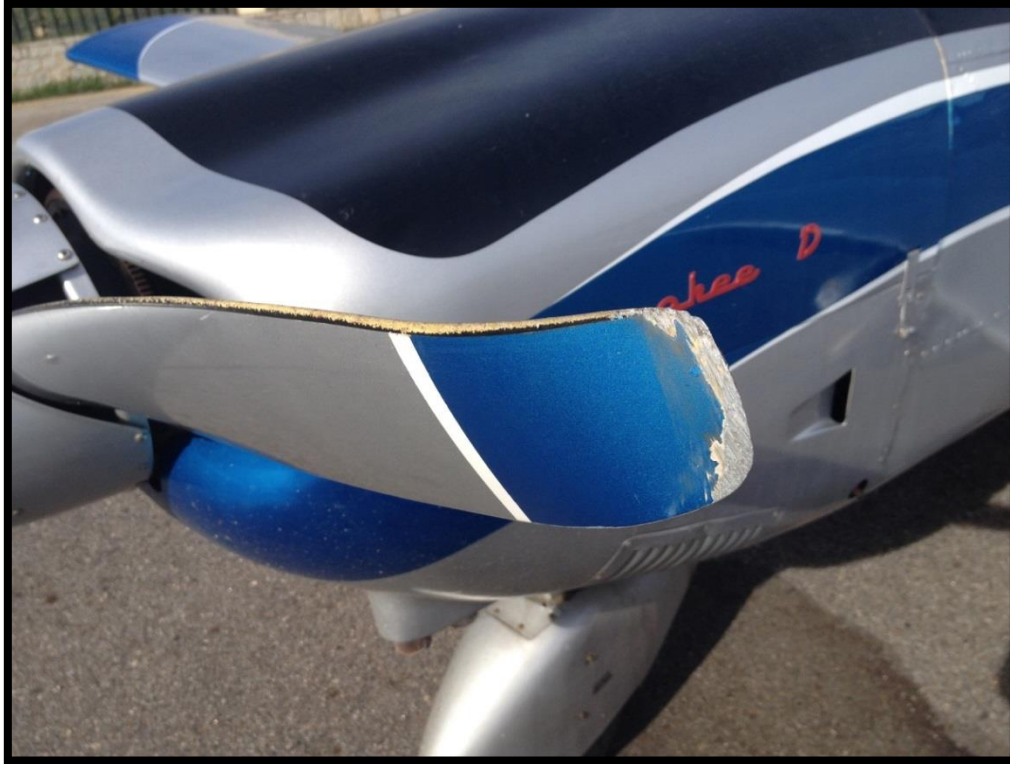
Figura 1 || Figure 1

A aterragem em LPVZ foi normal e, aquando da inspeção exterior para o voo seguinte, foram detectados danos substanciais em ambas as pontas da hélice (Figura 1).

The landing at LPVZ was normal and, at the exterior inspection for the next flight, substantial damage was found in both ends of the propeller (Figure 1).

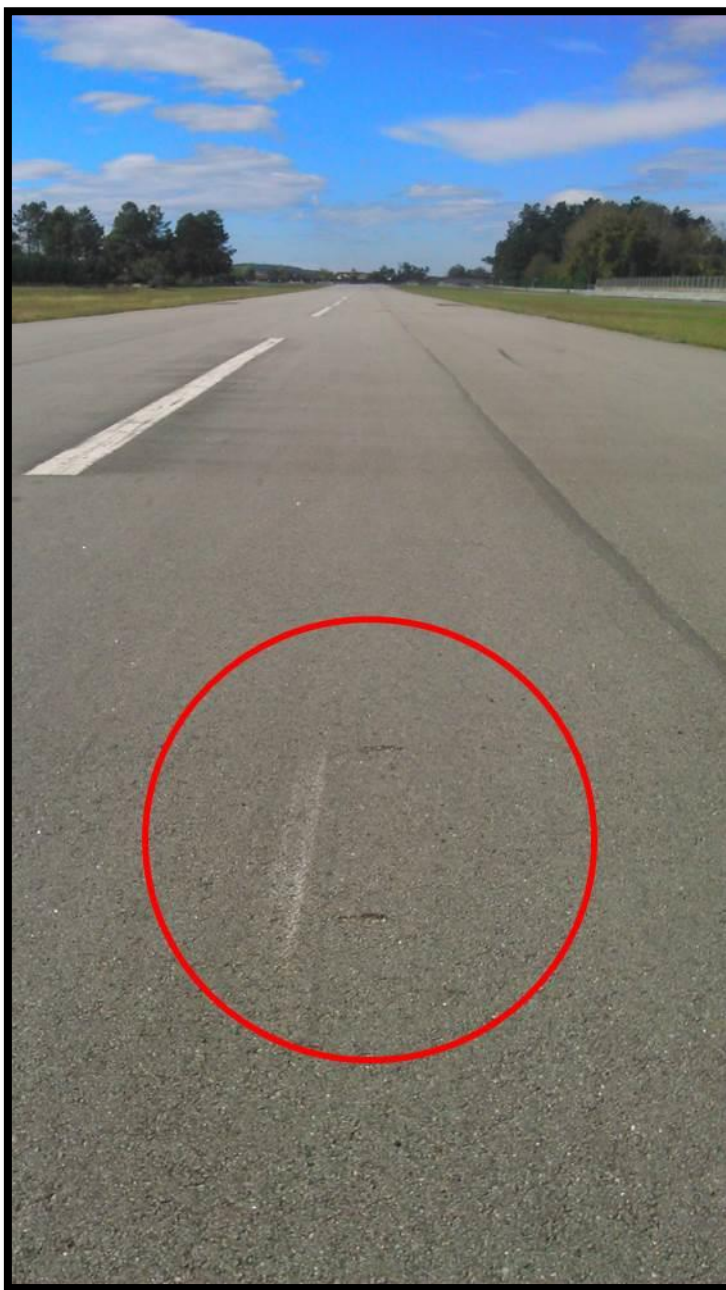
Figura 2 || Figure 2

Os danos referidos são condizentes com uma colisão da hélice na superfície da pista em LPBR (Figura 2) aquando do ressalto e subsequente atitude de nariz em baixo.

The referred damage is consistent with an impact of the propeller on the runway surface at LPBR (Figura 2) upon the bouncing and subsequent nose down attitude.
