**NOTA INFORMATIVA DE INCIDENTE COM AERONAVE ||
NOTICE OF AIRCRAFT INCIDENT**

PROCESSO PROCESS 28/INCID/2015			
Data Date	Hora Time (UTC)	Local Location	
23/11/2015	13:07	Aeródromo de Coimbra - Pista 34 (LPCO) Coimbra Aerodrome - Runway 34 (LPCO)	
Aeronave Aircraft	Tipo Type	Matrícula Registration	Número de série Serial Number
	CESSNA T210L	CS-AUW	21060642
Operador Operator	AGRO-MONTIAR		
Origem / Destino Origin / Destination	LPCO (Coimbra) / LPVL (Maia)		
Pessoas a bordo People on board	3		
Lesões Injuries	Tripulação Crew	Passageiros Passengers	Outros Others
Fatais Fatal	-	-	-
Graves Serious	-	-	-
Ligeiras/Nenhumas Minor/None	3	-	-
Danos na aeronave Aircraft damage: Ligeiros Minor

BREVE DESCRIÇÃO || BRIEF DESCRIPTION

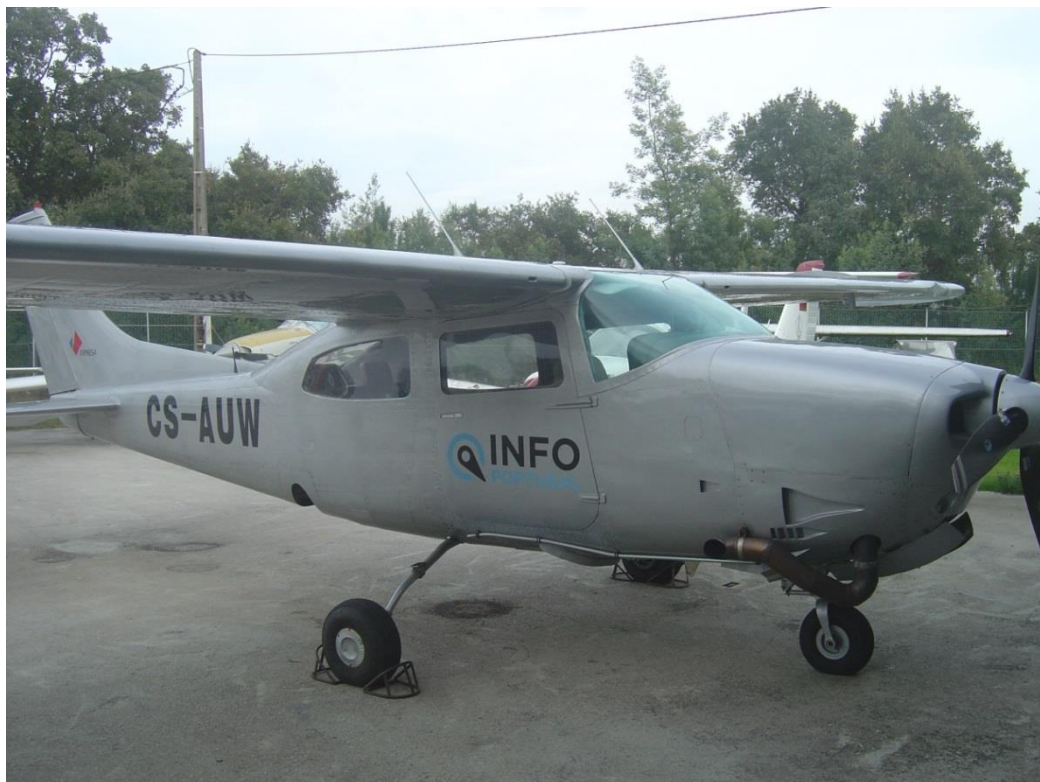
Figura 1 || Figure 1

No dia 23 de novembro, de 2015, pelas 13:07 UTC, um Cessna C210, com a matrícula CS-AUW (Figura 1), propriedade da empresa InfoPortugal - Sistemas de Informação e Conteúdos, SA, e operado pela Agro-Montiar - Soc. Serviços Aéreos para Agricultura e Fogos, Unip. Lda, saiu da pista 34 durante uma decolagem abortada no Aeródromo Municipal Bissaya Barreto, em Coimbra.

On November 23rd, 2015, about 13:07 UTC, a Cessna C210, registration CS-AUW (Figure 1), owned by InfoPortugal - Sistemas de Informação e Conteúdos, S.A., and operated by Agro-Montiar - Soc. Serviços Aéreos para Agricultura e Fogos, Unip.Lda, overran runway 34 during an aborted takeoff at Aeródromo Municipal Bissaya Barreto in Coimbra.

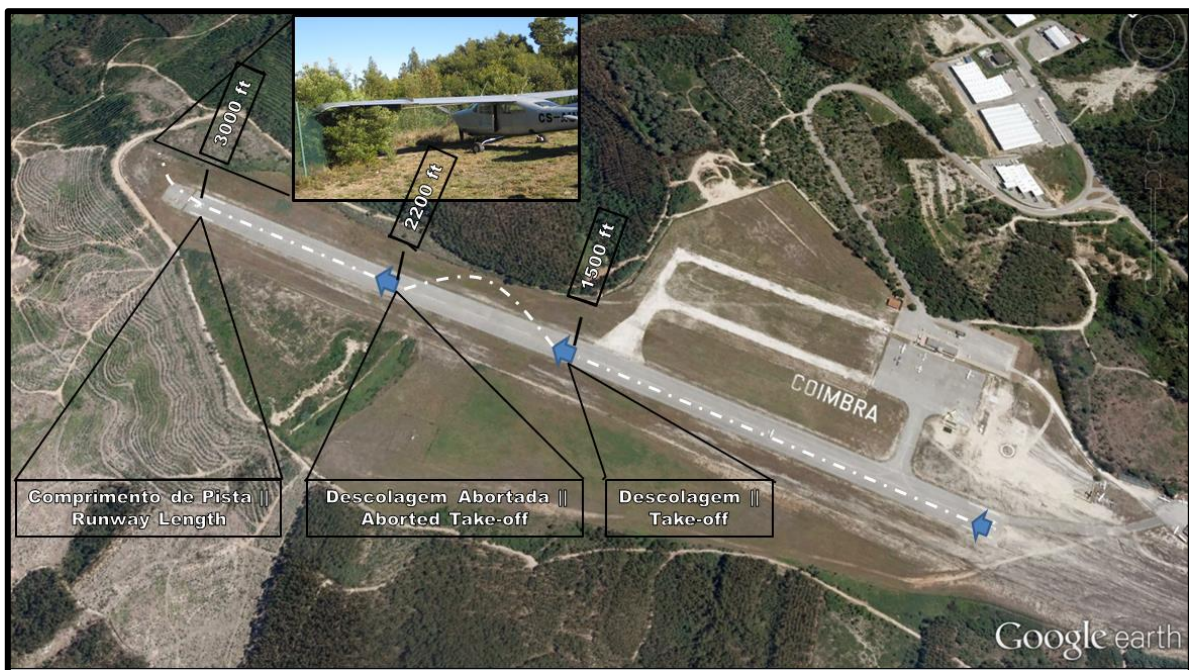
Figura 2 || Figure 2

O piloto tendo noção que a aeronave estava pesada, aplicou a potência com a aeronave imobilizada no início da pista 34. Percorreu cerca de metade da pista e por volta dos 80 Kts, iniciou a rotação para decolar.

The pilot having notion that the aircraft was heavy, applied the engine power with the aircraft immobilized at the beginning of runway 34. Rolling about half the runway and around 80 Kts, began the rotation for takeoff.

Com o C210 já a voar o piloto sentiu-se desconfortável com a reação da aeronave e decide abortar a decolagem.

With the C210 already flying the pilot felt uncomfortable with the reaction of the aircraft and decided to abort the takeoff.

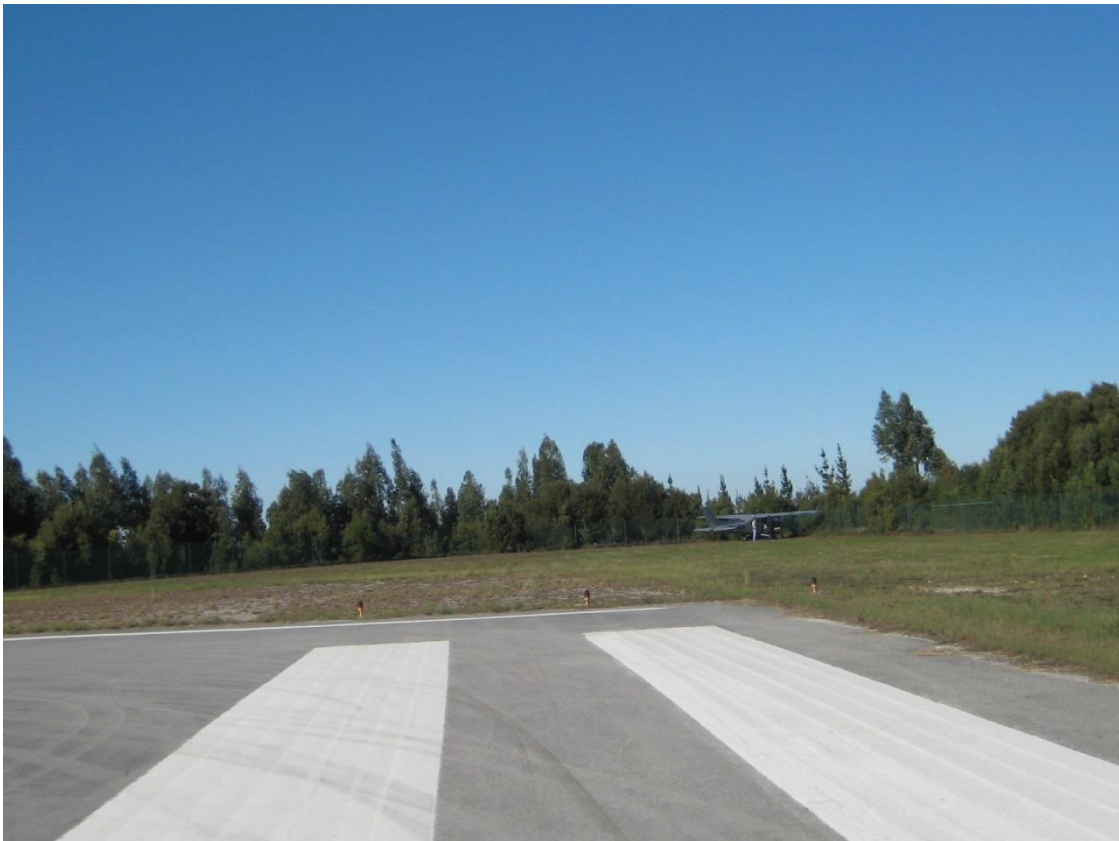
Figura 3 || Figure 3

A aeronave parou junto à vedação do aeródromo, tendo a ponta do bordo de ataque da asa esquerda embatido ligeiramente com um suporte da vedação.

The aircraft stopped near the fence of the aerodrome, and the leading edge of the left wing collided slightly with a support of the fence.

O incidente não provocou lesões nos tripulantes, tendo a aeronave sofrido danos ligeiros na asa esquerda.

The incident caused no injury to the crew members, having the aircraft sustained slight damage on the left wing.
