GlobiBússola, Lda / D-EGZQ

Perda de Controlo na Aterragem //
Loss of Control on Landing

PIPER PA-38-112 TOMAHAWK

05/ACCID/2010

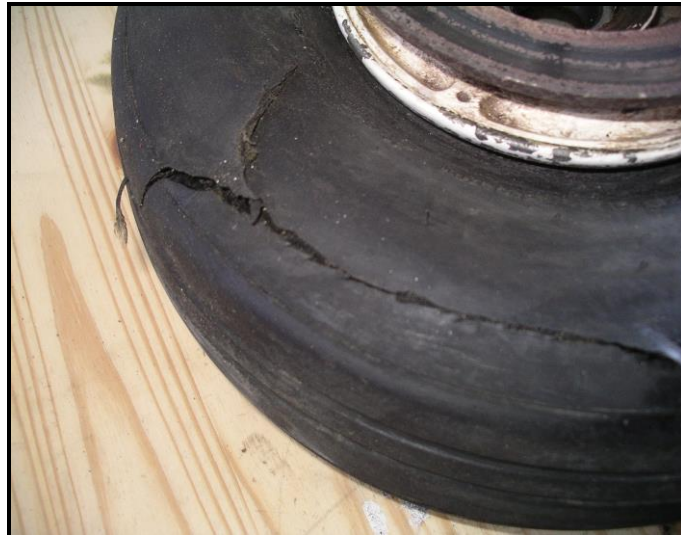
Figura 1 || Figure 1

Pneu direito do trem de aterragem principal rebentado (Figura 1).

Main landing gear right tire blown (Figure 1).

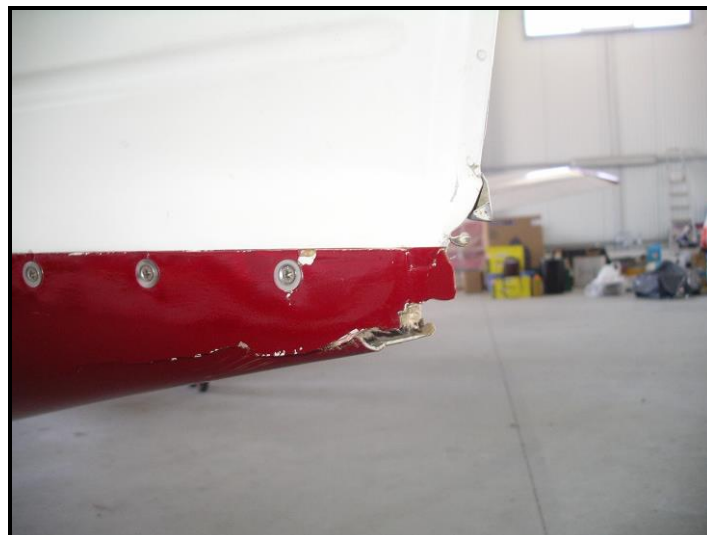
Figura 2 || Figure 2

Extremidade inferior do leme de direção danificada (Figura 2).

Damaged rudder lower edge (Figure 2).

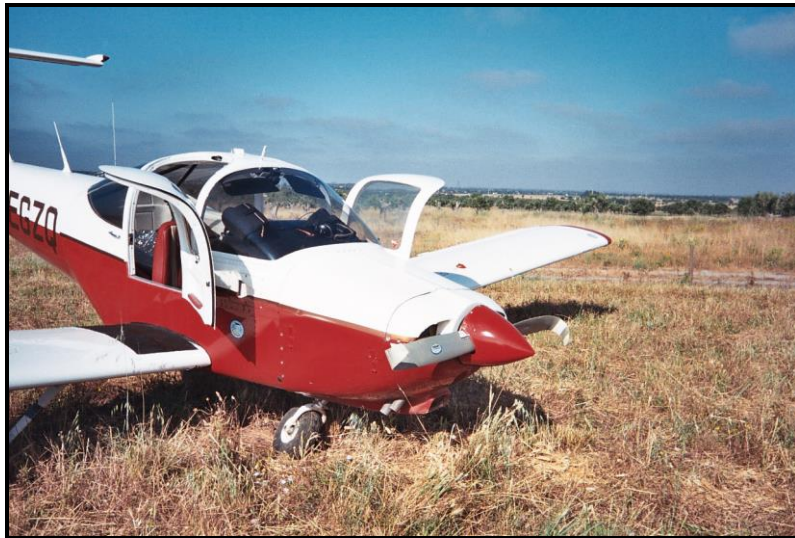
Figura 3 || Figure 3

Hélice com ambas as pontas das pás deformadas para fora (Figura 3).

Propeller with both blade tips bent outwards (Figure 3).

Os danos, nomeadamente na hélice em que ambas as pontas das pás ficaram deformadas para fora, foram agravados pela aplicação de potência, ainda que momentânea, para efetuar um *go-around* numa altura em que a aeronave já não reunia condições estruturais para ir para o ar e não tinha ainda recuperado da referida oscilação.

The damage, particularly on the propeller in which both blade tips got bent outwards, were aggravated by the power application, even if only momentarily, to perform a *go-around* at a time in which the aircraft no longer met structural conditions to go airborne and had not yet recovered from the referred oscillation.

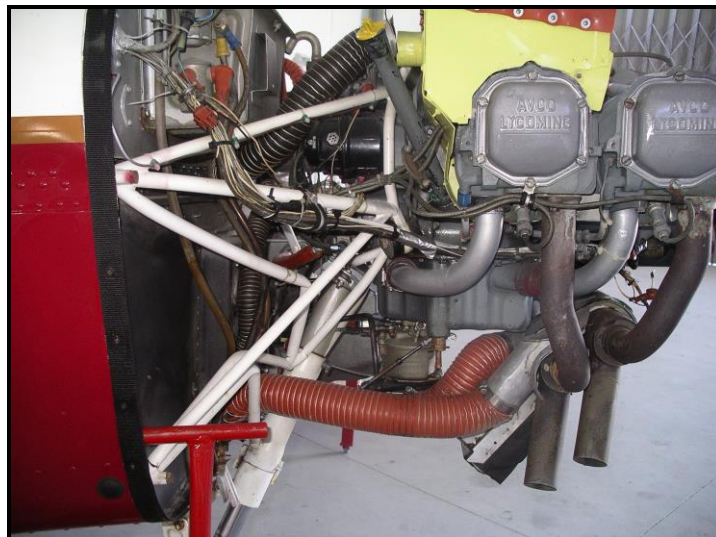
Figura 4 || Figure 4

Berço do motor danificado (Figura 4).

Damaged engine mount (Figure 4).

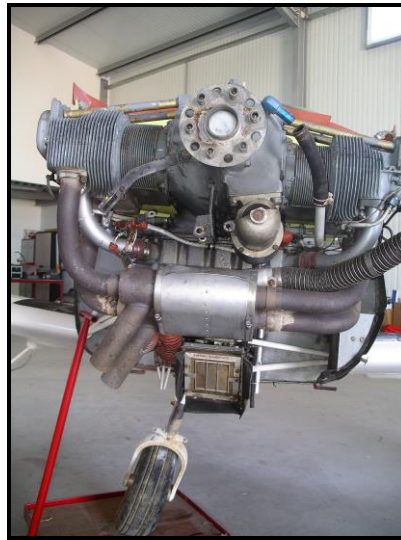
Figura 5 || Figure 5

Trem de aterragem de nariz danificado (Figura 5).

Damaged nose landing gear (Figure 5).

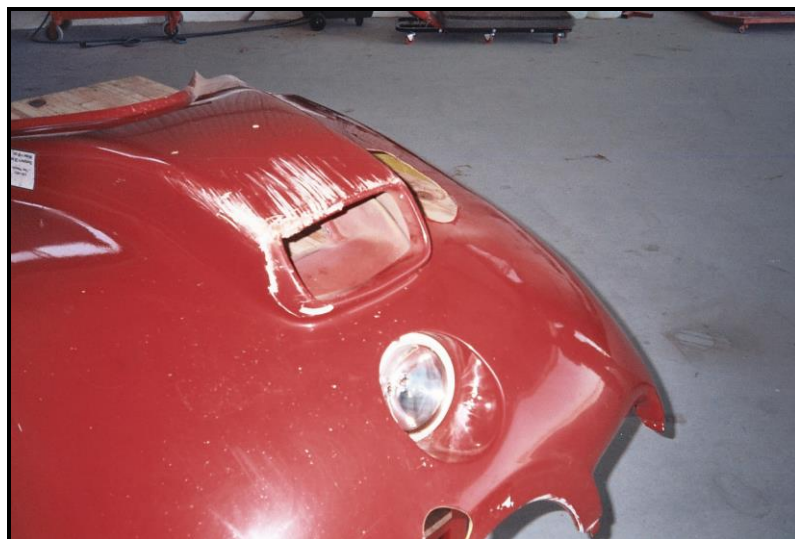
Figura 6 || Figure 6

Capô inferior do motor danificado na zona da tomada de ar (Figura 6).

Damaged lower engine casing in the air intake zone (Figure 6).

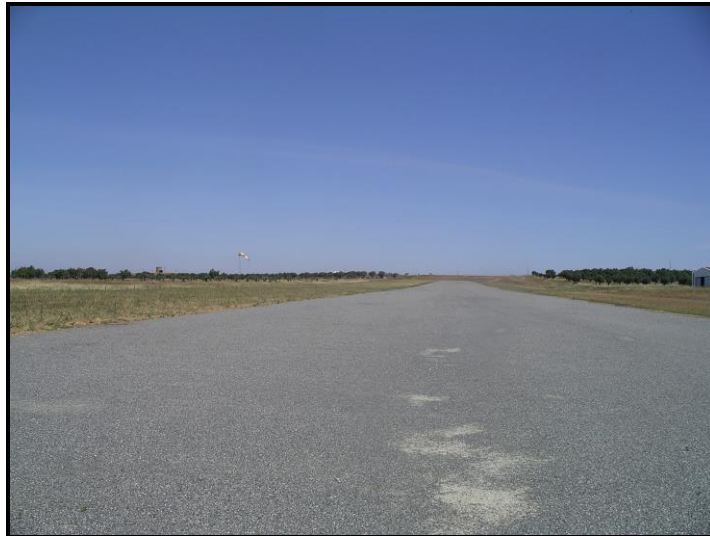
Figura 7 || Figure 7

Devido ao embate das pás da hélice bem como da cauda da aeronave com a superfície da pista, o asfalto ficou com algumas marcas descontínuas visíveis (Figura 7 e Figura 8).

Due to the collision of the propeller blades as well as the aircraft tail with the runway surface, the asphalt got some visible discontinuous marks (Figure 7 and Figure 8).

| 4. As marcas descontínuas visíveis na superfície da pista são condizentes com uma situação de oscilação induzida; | 4. The discontinuous marks visible on the runway surface are consistent with an induced oscillation situation; |

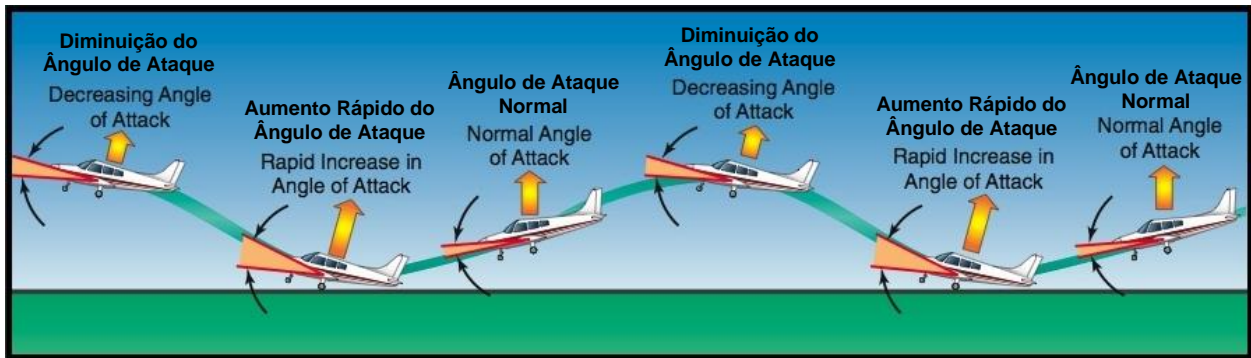
Figura 9 || Figure 9

A aeronave, uma vez que não foi recuperada da forma recomendada do referido ressalto, isto é, pela aplicação de potência para suavizar o subsequente contacto e ajuste ténue do *pitch* para a atitude adequada, e tendo o efeito do solo diminuído a efetividade do leme de profundidade, obrigando assim a um maior esforço para levantar o seu nariz, adoptou uma atitude acentuada de nariz em baixo e desencadeou uma série de movimentos entre o trem de nariz e o trem de aterragem principal imitando os saltos e mergulhos de um golfinho (Figura 8).

The aircraft, since it was not recovered by the recommended way of the referred rebound, i.e., by applying power to soften the subsequent contact and delicate pitch adjustment to the proper attitude, and having the soil effect decreased the effectiveness of the elevators, thus requiring a greater effort to lift its nose, adopted a sharp nose down attitude and triggered a series of movements between the nose gear and the main landing gear imitating the jumps and dives of a dolphin (Figure 8).
