***Colisão com o solo || Ground colision  
Aeródromo Municipal de Mirandela (LPMI)  
Portugal***

***RANS S-14 AIRAILE***

**12/ACCID/2010**

# RELATÓRIO DE SEGURANÇA DE ACIDENTE

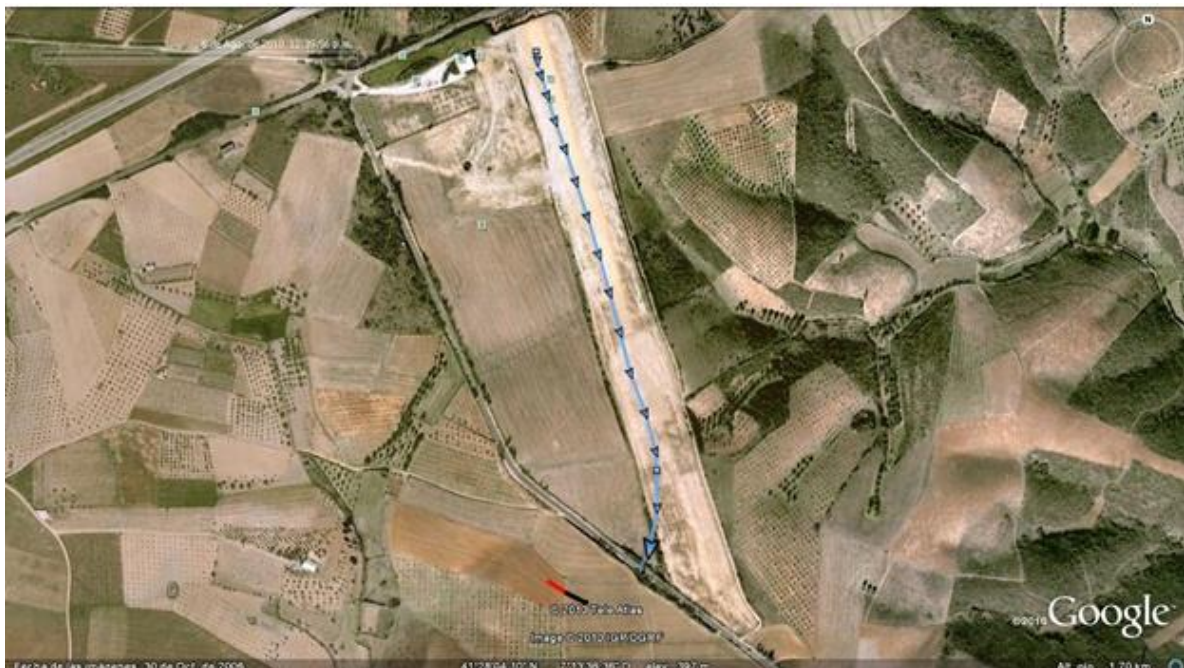
Figura || Picture n° 1

A aeronave despenhou-se a 150 metros a oeste da final da pista 17 do aeródromo de Mirandela, ficando imobilizada na posição invertida, num campo agrícola (figura nº 1).

The aircraft crashed 150 meters west of the end of the runway 17 of Mirandela aerodrome, becoming immobilized in an inverted position, in a farm field (figure No. 1).

-O retângulo vermelho é o ponto de imobilização da aeronave no solo.

- The red rectangle is the point of immobilization of the aircraft on the ground.

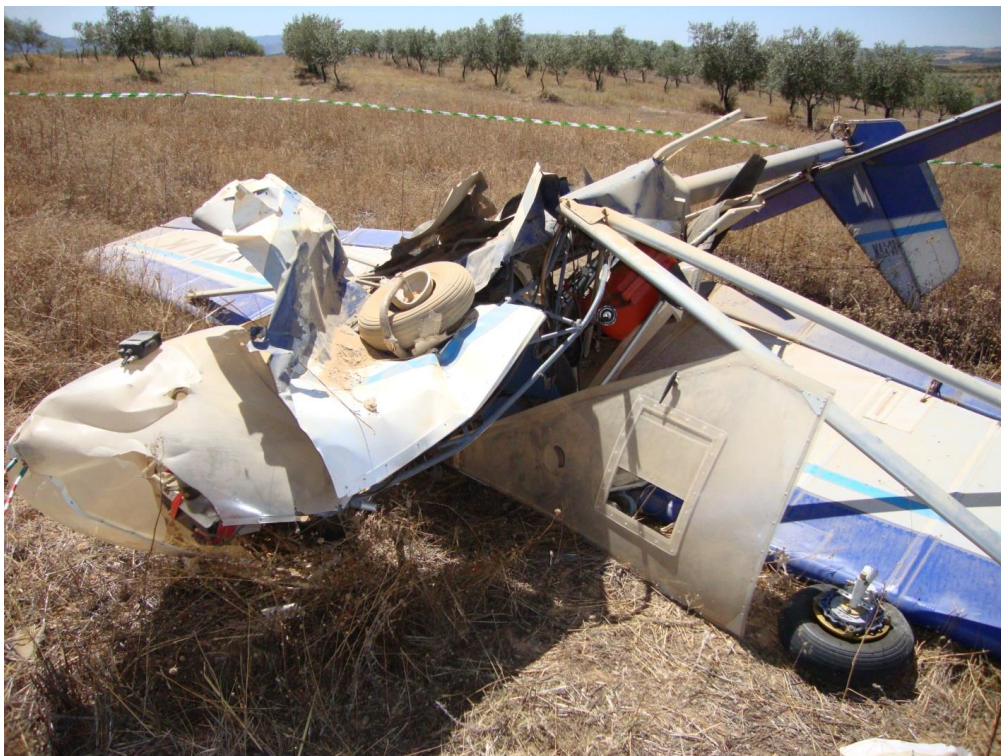
Figura || Picture nº 2

A aeronave ficou destruída na posição invertida concentrada e com todas as suas partes ligadas entre si. O painel de instrumentos ficou praticamente intacto, sendo possível recuperar os dados do GPS.

The aircraft was destroyed in an inverted position with all its parts interconnected. The instrument panel was practically intact, being possible to recover the data from the GPS.

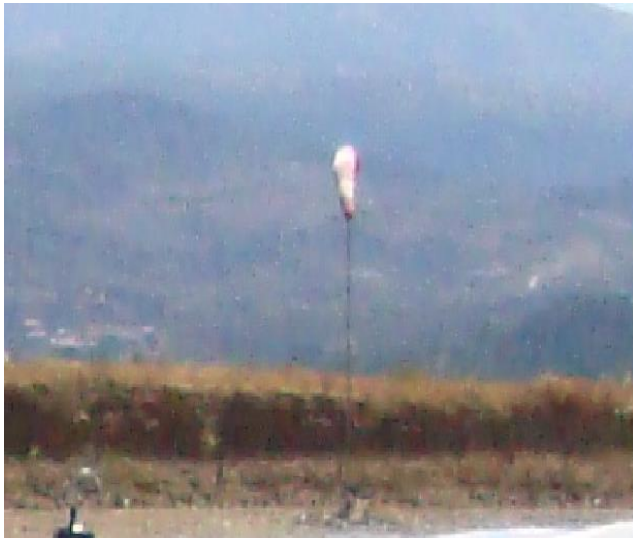
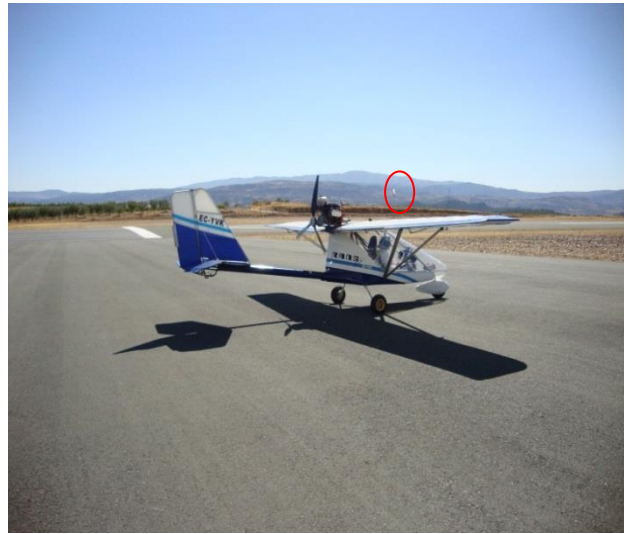
Figura || Picture n° 4

Fotografia tirada momentos antes da decolagem (figura n° 4).

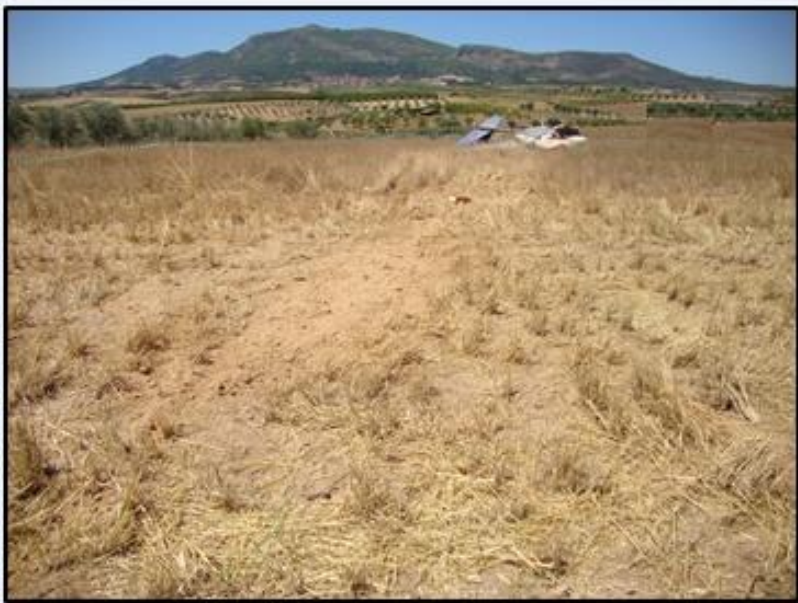
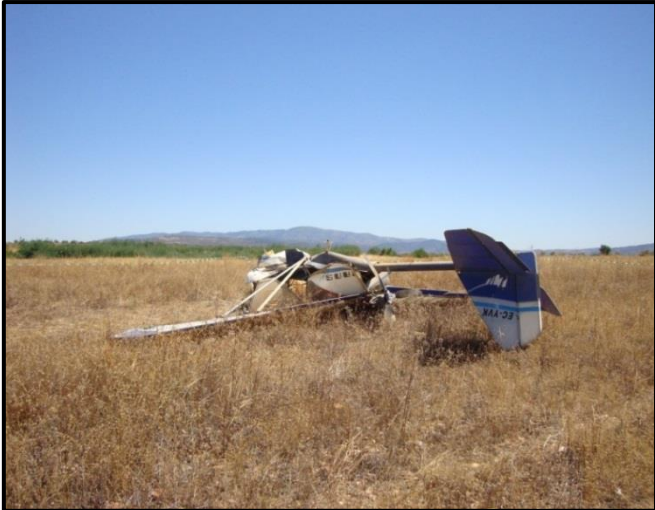
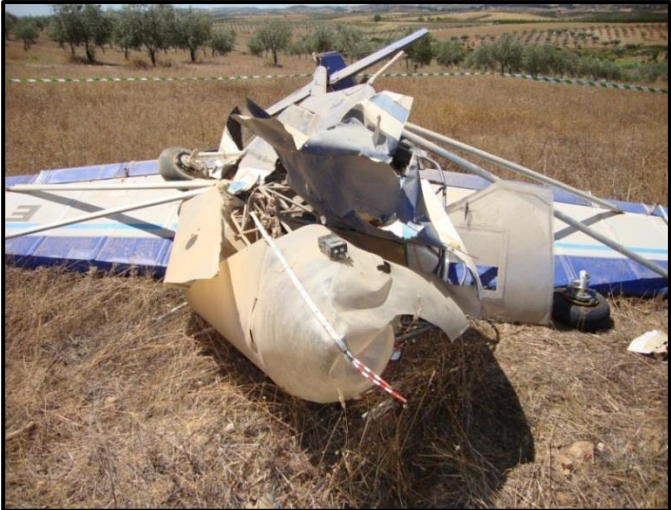
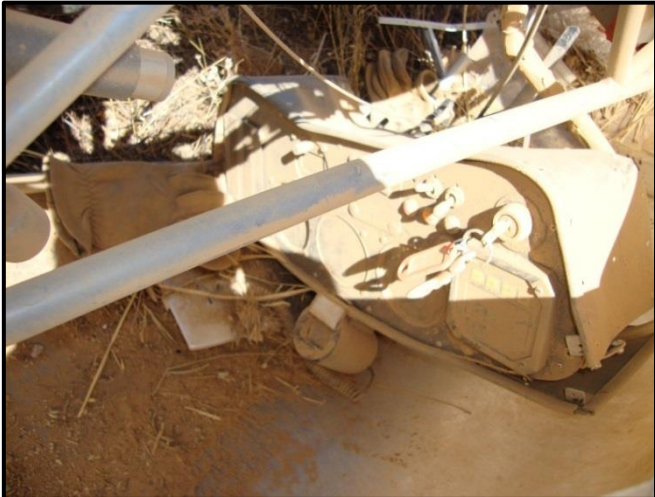
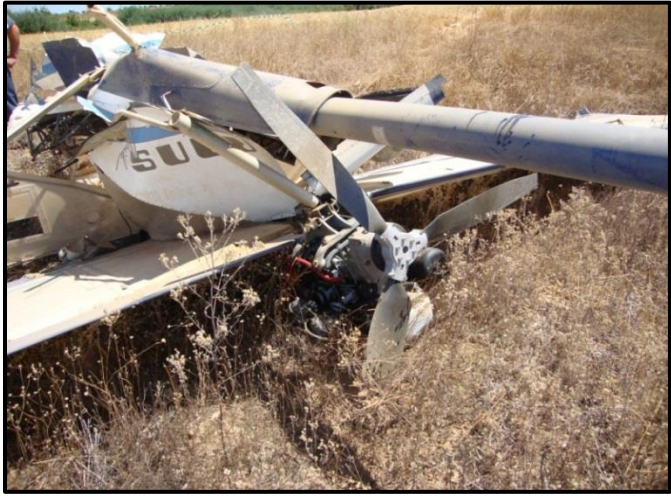
Figura || Picture n° 5

Face à avaliação das marcas de impacto no terreno e danos na aeronave, constatou-se que as mesmas indiciam que a aeronave colidiu com o terreno plano numa atitude de nariz não muito acentuada, aponta-se para 10º de ângulo de incidência, e numa atitude ligeira de asa esquerda em baixo. A asa direita permaneceu acoplada pela raiz, não exibindo em toda a sua extensão qualquer compressão ou torção na sua corda.

The assessment of the impact marks on the ground and the damage found in the aircraft, indicate that the aircraft collided with the ground in a nose attitude not very sharp, points up to 10 ° angle of incidence, and an attitude slight left wing down. The right wing remained attached at the root, not displaying any compression or twisting on your rope.

Ambas as pernas do trem de aterragem principal encontravam-se fracturadas, indicando uma colisão violenta numa trajetória vertical, em perda.

O conjunto do hélice permaneceu ligado à falange do hélice, em que todas as três pás em compósito não sofreram qualquer dano, demonstrando que o motor já se encontrava parado quando colidiu com o solo. O motor não apresentava qualquer problema técnico, onde se poderia rodar a cambota à mão sem qualquer dificuldade.

Both legs of the main landing gear are fractured, indicating a violent collision in a vertical trajectory in stall.

The propeller assembly remains connected to propeller flange, wherein all three blades composite did not suffer any damage, demonstrating that the engine was already stopped when it collided with the ground. The engine did not have any technical problems, which could turn the crankshaft by hand without any difficulty.

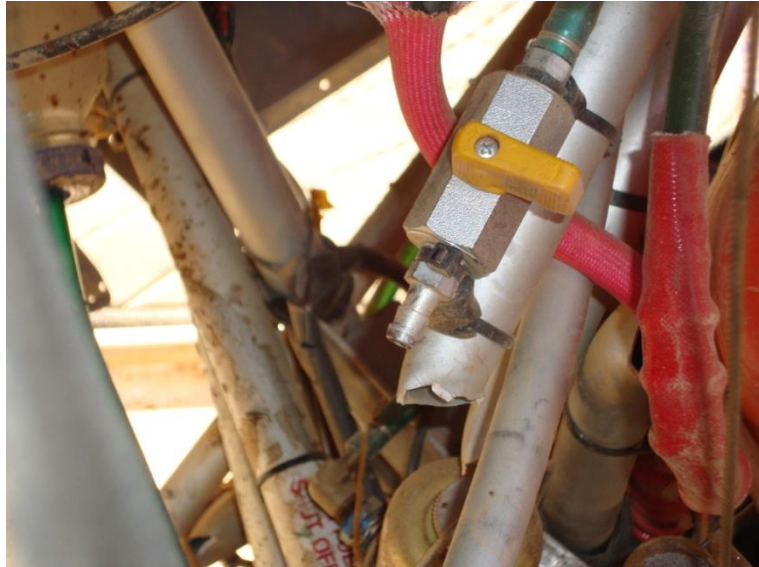
Figura || Picture n° 6

Uma das pessoas que veio em socorro do piloto, tinha formação na área de prevenção de acidentes e ao verificar que a aeronave estava a libertar combustível fechou a seletora de combustível o que numa primeira fase da investigação foi referenciado como uma das causas possíveis do acidente.

One of the people who came to the rescue of the pilot, had training in the area of accident prevention and when he verified that the aircraft was releasing fuel closed the fuel selector valve which in a first phase of research was referenced as one of the possible causes of the accident.

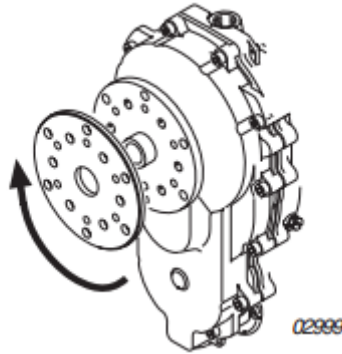
Figura || Picture n° 7

### Direction of rotation

Direction of rotation on propeller shaft:....Clockwise, looking at p.t.o. side of engine.
