TAP PORTUGAL / CS-T00

Falha de Motor Contida || Contained Engine Failure

Airbus 330-202

18/INCID/2014

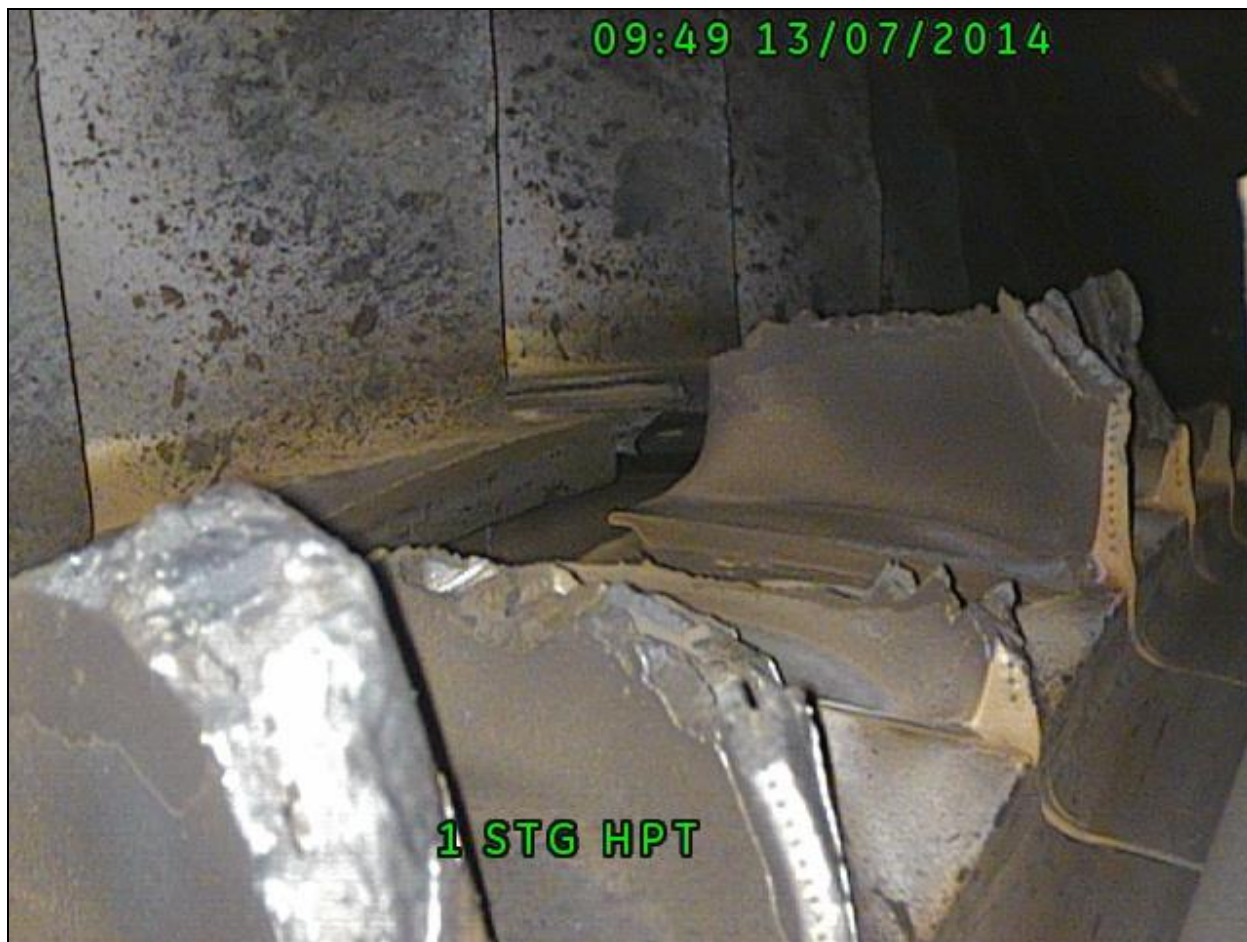
Figura 2³ || Figure 2⁴

The damaged engine was removed from the aircraft and it was noticed that the turbine low pressure (LP) and high pressure (HP) spools had seized. An initial boroscopic examination, done at the operator's facilities, detected the failure of several HPT blades (Figure 2).

Primeiro Andar da Turbina de Alta Pressão || High Pressure Turbine Stage One

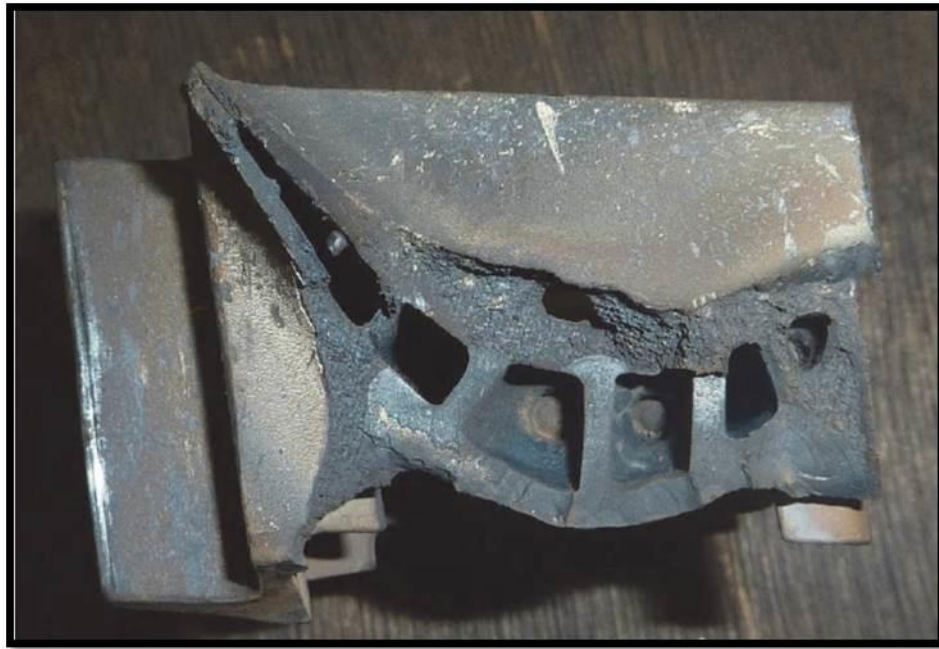
Figura 3⁴ || Figure 3⁵

A análise em laboratório da raiz da pá fracturada encontrou múltiplos locais de iniciação de fissuras causados por Corrosão a Quente do Tipo II. Isso levou a propagação de fadiga de alta frequência (HCF) enfraquecendo a pá e subsequente ruptura do material em sobrecarga de tração (Figura 3).

Laboratory analysis of the fractured blade root found multiple crack initiation locations caused by Type II Hot Corrosion. This led to high-cycle fatigue (HCF) propagation weakening the blade and subsequent material rupture in tensile overload (Figure 3).

Superfície de Fratura e Indícios de Corrosão || Fracture Surface and Corrosion Traces

Na sequência desta ocorrência, o fabricante do motor (GE) manteve a recomendação de um *Removal Threshold* de 3700 ciclos à TAP para gerir a remoção dos motores para *Shop Visit*⁵.

Following this occurrence, the engine manufacturer (GE) maintained the recommendation of a *Removal Threshold* of 3700 cycles for TAP to manage engine removals for *Shop Visit*³.
