Colisão com o solo // Ground collision
Campo de Voo de Valdonas-Tomar

Zephyr 2000

09/ACCID/2010

RELATÓRIO FINAL DE ACIDENTE
ACCIDENT FINAL REPORT
09/ACCID/2010

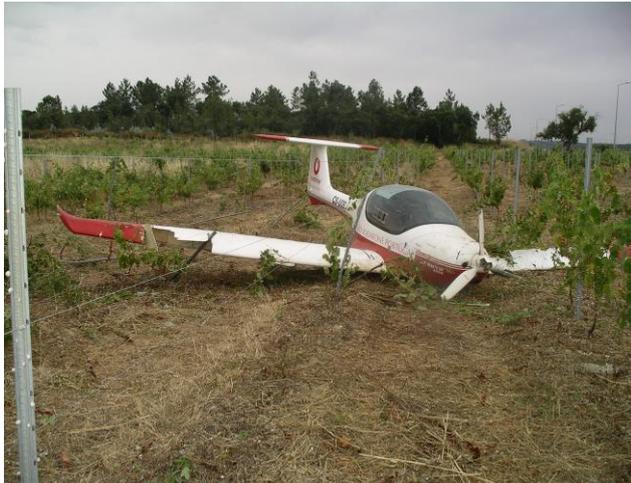
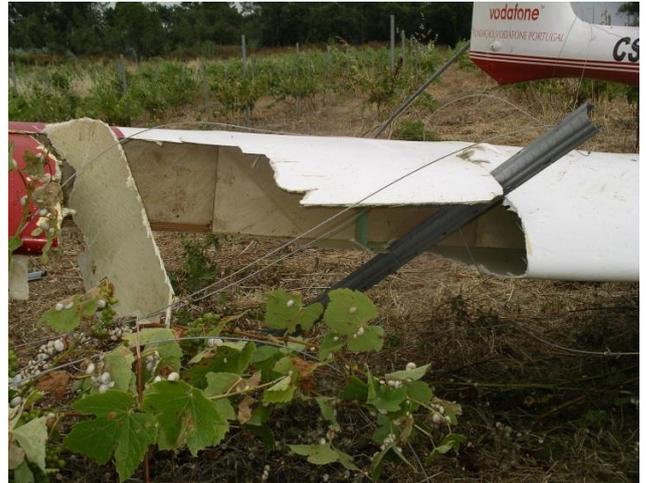
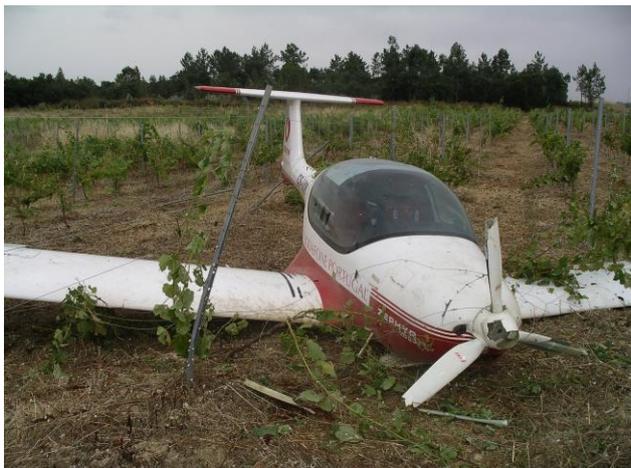
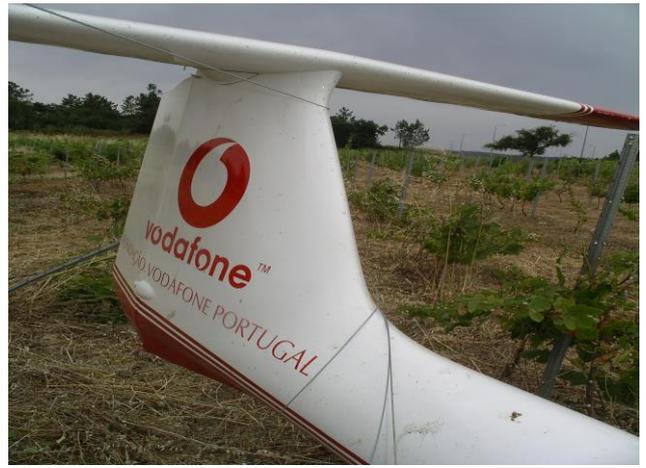
figura || picture nº 2

O CS-UOB sofreu danos devido ao contacto com os arames e espigas da vinha onde viria a ficar imobilizado.

The CS-UOB suffered damage due to the contact with the wires and spires of the vineyard where it ended up immobilized.

As pás do hélice ficaram danificadas, assim como a asa direita e barriga da aeronave. O estabilizador horizontal e o leme de direção apresentavam-se intactos.

The propeller blades were damaged, as well as the right wing and the belly of the aircraft. The horizontal stabilizer and the rudder were intact.

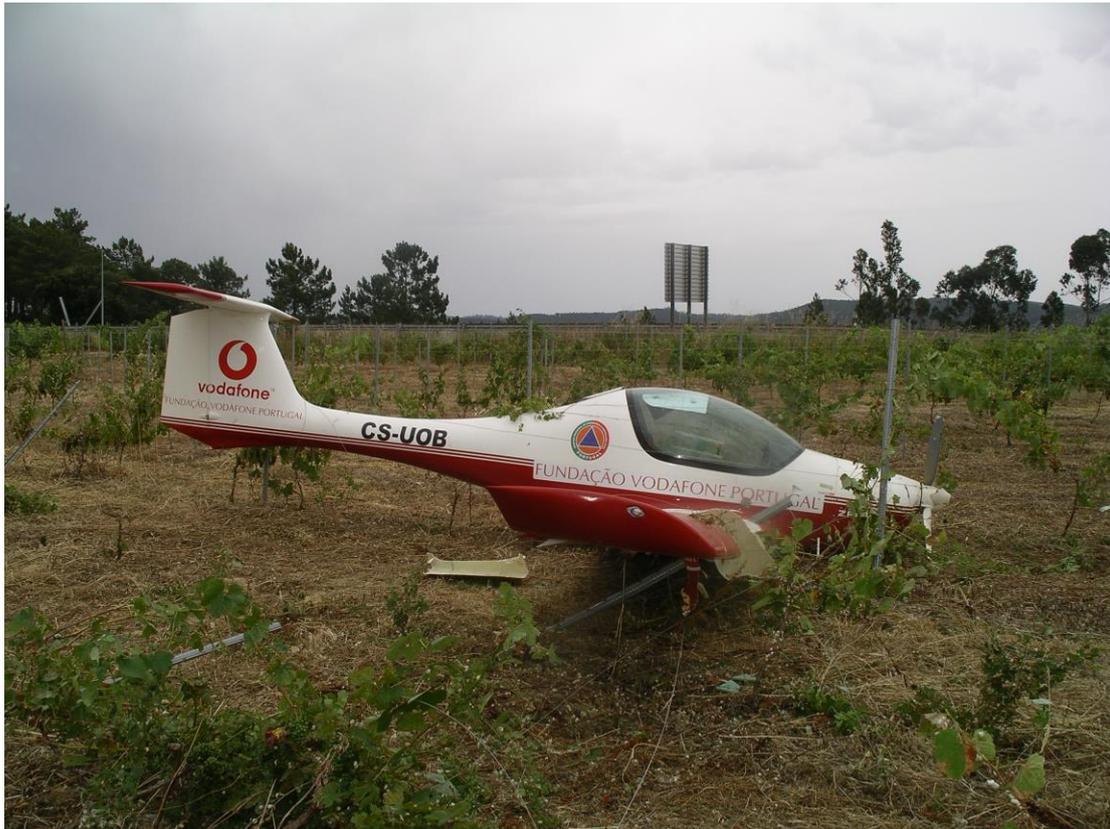
figura || picture nº 9

A asa direita após as pernas do trem principal terem sido arrancadas, foi juntamente com a barriga da fuselagem em contacto com o terreno agrícola danificando a parte de baixo da fibra. Toda a estrutura da empenagem ficou agregada á cauda não tendo sofrido grandes danos, a não ser pelas marcas dos arames da vinha que se enrolaram na fuselagem ajudando também á dissipação de energia. O trem principal foi arrancado quando embate nos arames da vinha, e o trem de nariz dobrou para debaixo da carenagem do motor quando embate no solo. O hélice ainda com alguma rotação no percurso de dissipação de energia, toca no solo partindo cerca de 1/3 na ponta das três pás, danificando ainda o *spinner*.

O berço do motor não sofreu qualquer dano, permanecendo o motor fixado ao mesmo sem qualquer evidência provocada pelo embate no solo.

The right wing after the main gear legs were ripped out was along with the belly of the fuselage into contact with agricultural land causing damage to the underside of the fiber. The entire empennage structure was added to the tail not having suffered major damage, except by the markings of the vineyard wires that hooked up in the fuselage helping also to energy dissipation. The main gear was torn off when clash in wires of the vineyard, and the nose has doubled under the fairing of the engine when clash on the ground. The propeller still with some rotation in the course of energy dissipation touches the ground leaving about 1/3 at the end of the three blades, even damaging the spinner.

The engine cradle has not suffered any damage, the motor fixed to the same without any evidence caused by the crash on the ground.

Foram realizadas no período de conclusão deste relatório final, verificações aos destroços pelo Investigador responsável, não tendo sido encontrados quaisquer anomalias mecânicas nos controlos de voo (*flight controls*) ou actuadores de *flaps* que tenham sido presentes antes do acidente.

Were held in the period of completion of this final report, checks the wreck by the investigator responsible have not been found any mechanical anomalies in the flight controls or flaps actuators that have been present before the accident.
