TAP PORTUGAL / AIRBUS A330-200 CS-TOJ

**FUMOS NO COMPARTIMENTO DE DESCANSO DOS
TRIPULANTES EM VOO CRUZEIRO**

23/INCID/2014

RELATÓRIO DE SEGURANÇA DE INCIDENTE

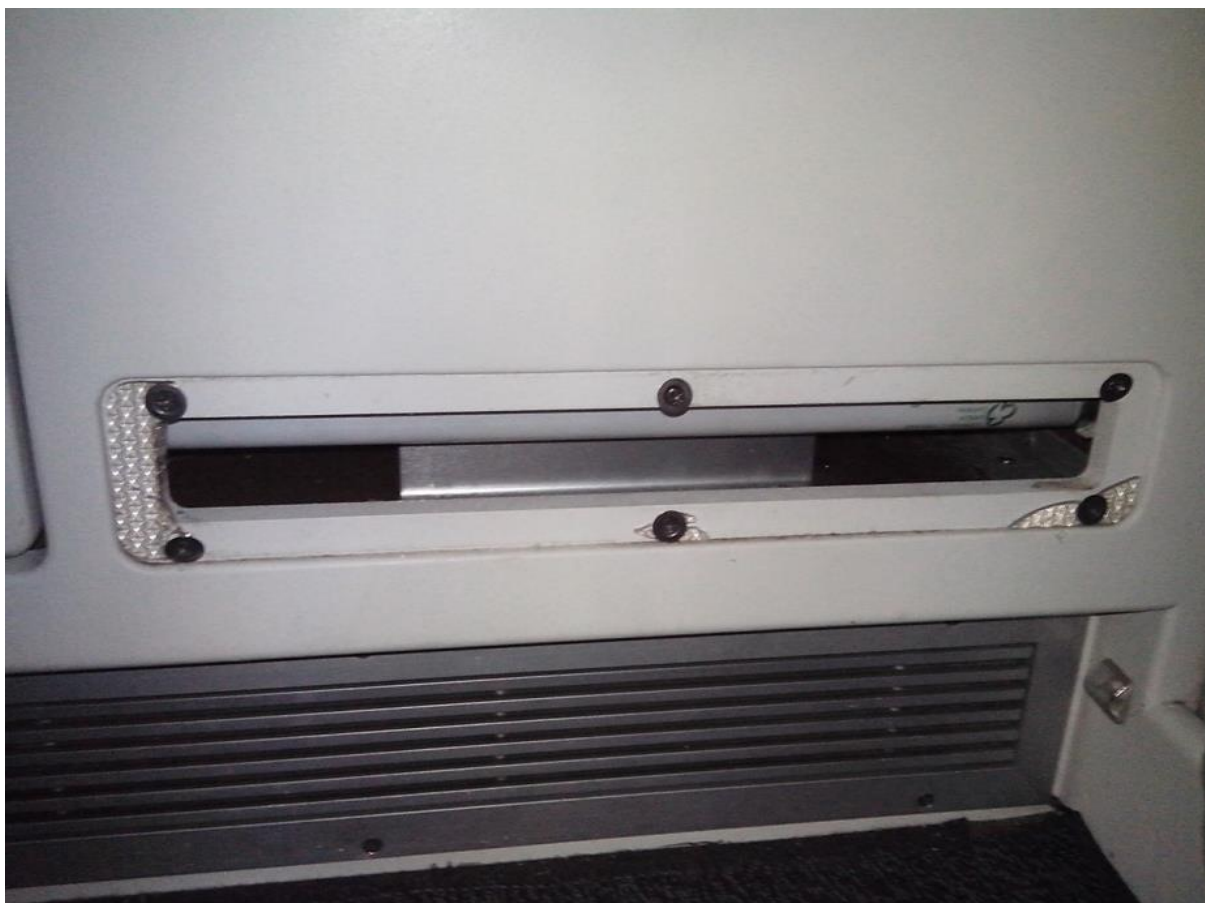
Figura 2 - Grelha de Ventilação e Lâmpada

Ao chegar ao LDMCR, a supervisora de cabine estabelece nova comunicação com o comandante, identificando fumo ténue, que saía da grelha de ventilação, colocada sob a cama N^o 5 e cheiro a queimado elétrico. A temperatura sentida no LDMCR era elevada.

O fumo era visível perto da lâmpada que permanecia acesa, identificada como possível origem dos fumos. Tentando encontrar o foco de incêndio, esta lâmpada e a sua moldura foram quebradas, sem que o foco de incêndio fosse identificado.

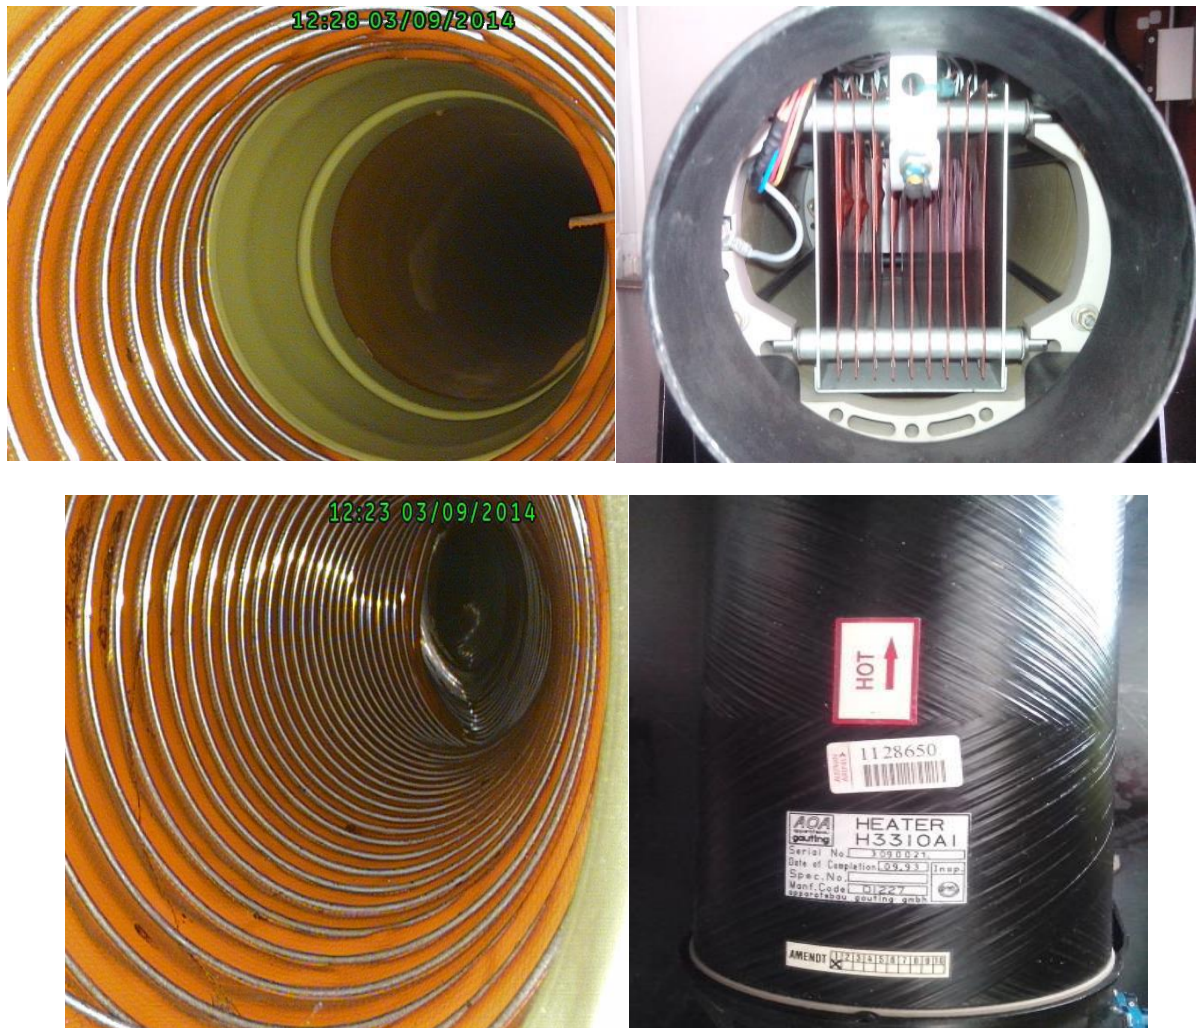
Figura Nº21 - Inspeção Boroscópica e Componentes removidos

- Substituição do *Temperature Controller* P/N TC7200A0A0, componente responsável pela regulação da temperatura através do controlo automático do *Heater*, mediante o *setting* definido manualmente no *Temperature Selector*. O componente removido foi enviado ao fabricante respetivo para posterior investigação e também não apresentava quaisquer danos visíveis.

- Substituição do *Temperature Selector* P/N TS6340A0 e envio do componente removido para inspeção oficial/ensaio;
- Inspeção boroscópica às condutas de ventilação do LDMCR, sem que tenham sido encontrados quaisquer vestígios de material queimado ou sujeito a sobreaquecimento.

□ Removido e testado o “*Balast Unit*”. Durante o ensaio oficial a unidade revelou comportamento normal. Posteriormente foi decidido o seu envio para o fabricante para realização de “*Double Check*”. Conforme informação recebida do fabricante, após várias horas de teste não foi detetado qualquer libertação de fumo.
