# TAAG, Linhas Aéreas de Angola / D2-TEI

*Colisão no solo durante manobra de reboque //  
Ground collision during tow manoeuvre*

**GPIAA SAFETY REPORT**

01/INCID/2016

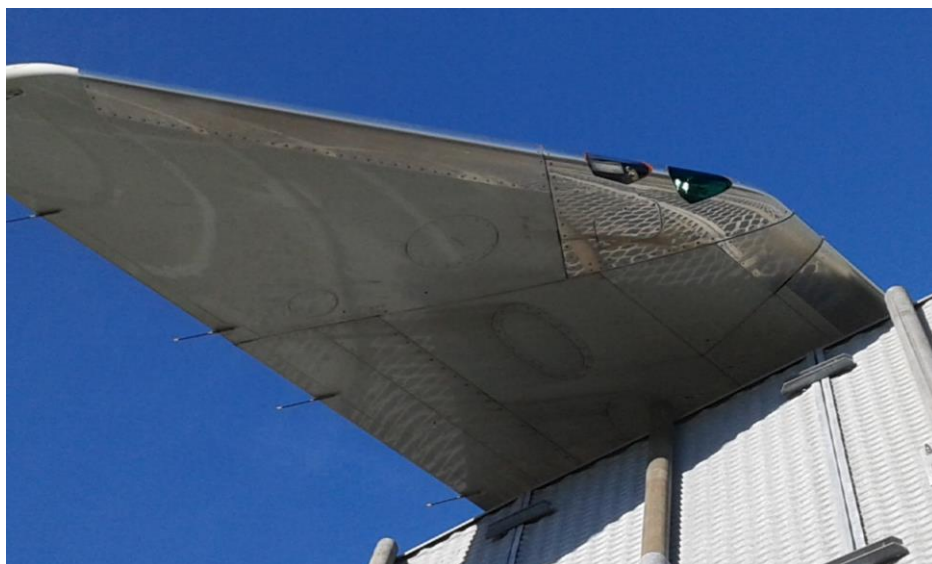
Figura 2 || Figure 2

Asa direita da aeronave na zona da ponta da asa intradorso (Figura 2).

Aircraft right wing tip underside surface (Figure 2).

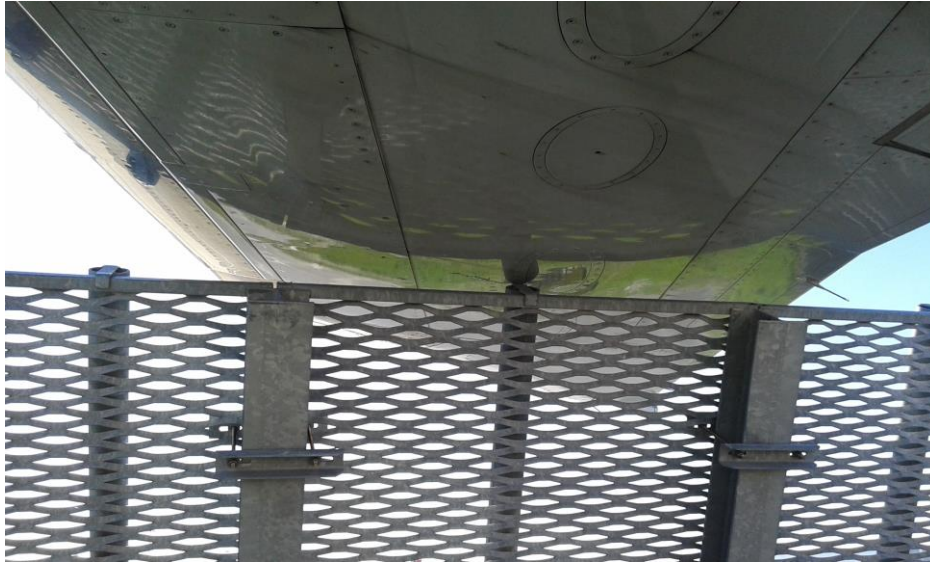
Figura 3 || Figure 3

Contacto do intradorso da asa com a barreira deflectora de sopro (Figura 3).

Underside surface of the wing contact with the jet blast deflector (Figure 3).

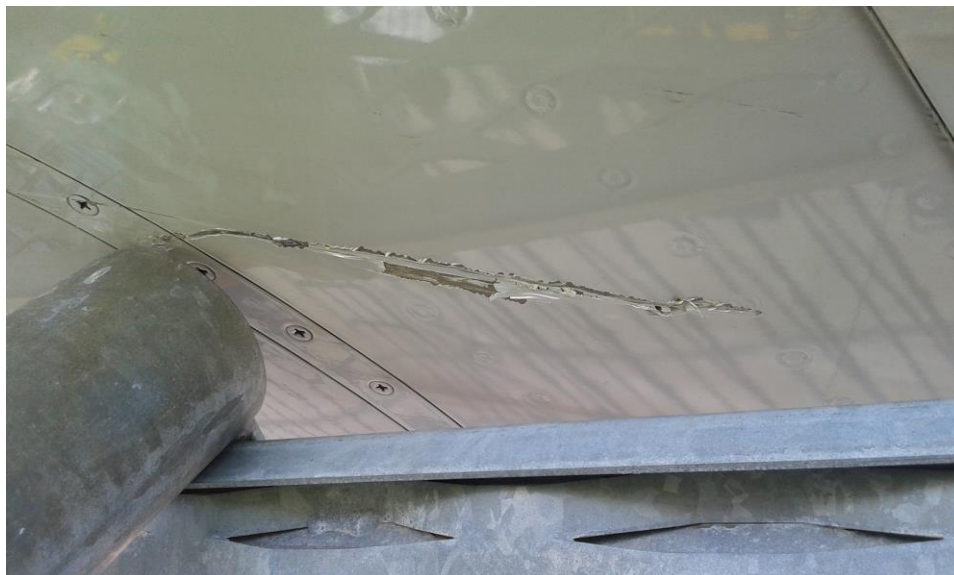
Figura 4 || Figure 4

Risco provocado no intradorso da asa (Figura 4).

Scratch caused in the underside surface of the wing (Figure 4).

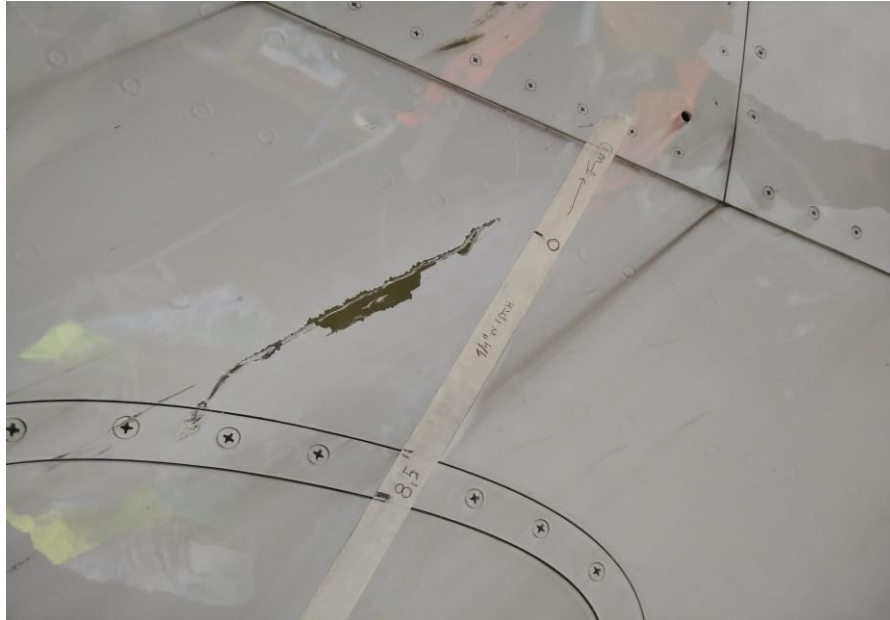
Figura 5 || Figure 5

O dano apresentava um comprimento de 8,5 polegadas, largura máxima de ¼ de polegada e profundidade de 0,005 polegadas (Figura 5).

The damage had a length of 8.5 inches, a maximum width of ¼ inch and a depth of 0.005 inches (Figure 5).

O dano situava-se no intradorso da asa direita junto ao penúltimo *man-hole* e logo atrás do painel 621AFGB entre as estações WS1453.16 e WS1479.49 de acordo com a figura Nº 5.

The damage was located in the underside of the right wing near the penultimate man-hole and immediately behind the panel 621AFGB between station WS1453.16 and WS1479.49 according to figure Nr 5.

De acordo com o reporte da manutenção que deu apoio ao voo, foi consultado o SRM 57-20-01 *allowable damage 2 (ref outer wing inspar lower skin)*, o dano em profundidade apresentava a medida de 0.005 polegadas logo abaixo do valor indicado no manual como limite que é de 0.010 polegadas, e o dano não apresentava material removido, somente tinta e primário.

According with the report of maintenance that supported the flight it has been consulted SRM 57-20-01 *allowable damage 2 (ref outer wing inspar lower skin)*, the damage in depth showed the extent of 0.005 inches below the value indicated in manual as a limit that is 0.010 inches, and the damage had not removed material, only paint and primer.

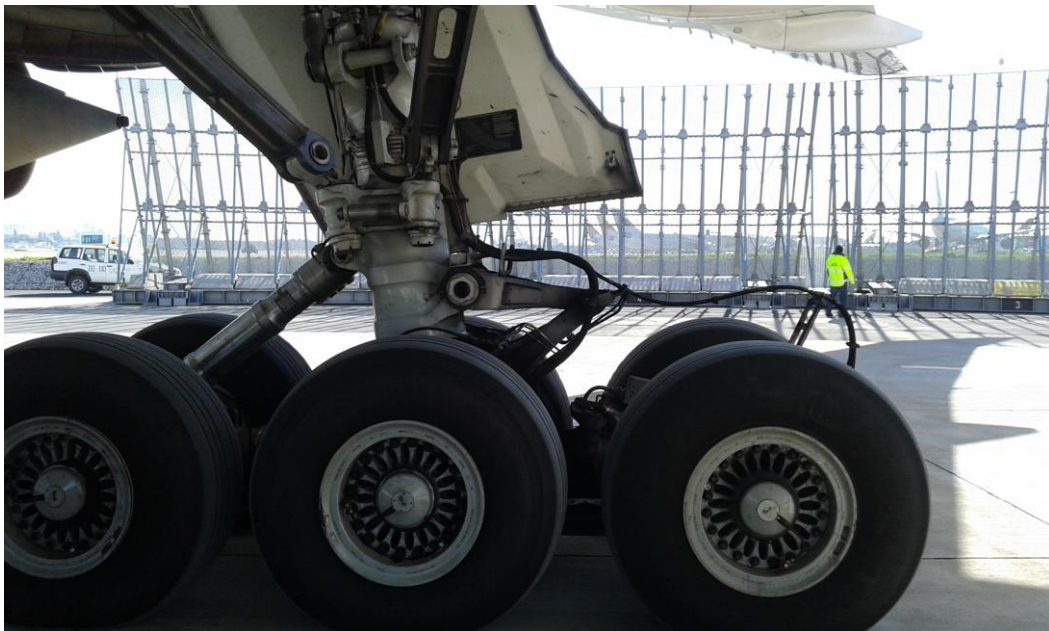
Figura 13 || Figure 13

Como a asa tinha passado por cima da barreira a manobra foi interrompida pois era preciso um equipamento de reboque com maior poder de manobra. Foi decidido trocar o equipamento de reboque pelo *Kalmar K279 (towbarless tractor)*.

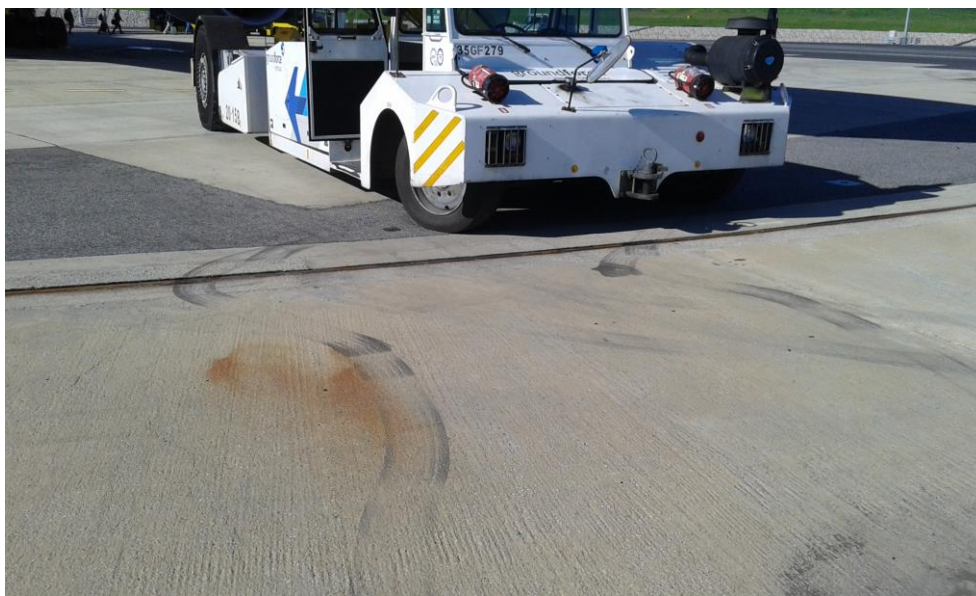
Figura 16 || Figure 16

Carril da barreira deflectora de sopro (Figura 16).

Jet blast deflector rail (Figure 16).
