Investigação de Ocorrência de Acidente

09/ACCID/2012

Particular || Private
ESQUAL VM-1P

COLISÃO COM O SOLO EM VOO CONTROLADO ||
CONTROLLED FLIGHT INTO TERRAIN

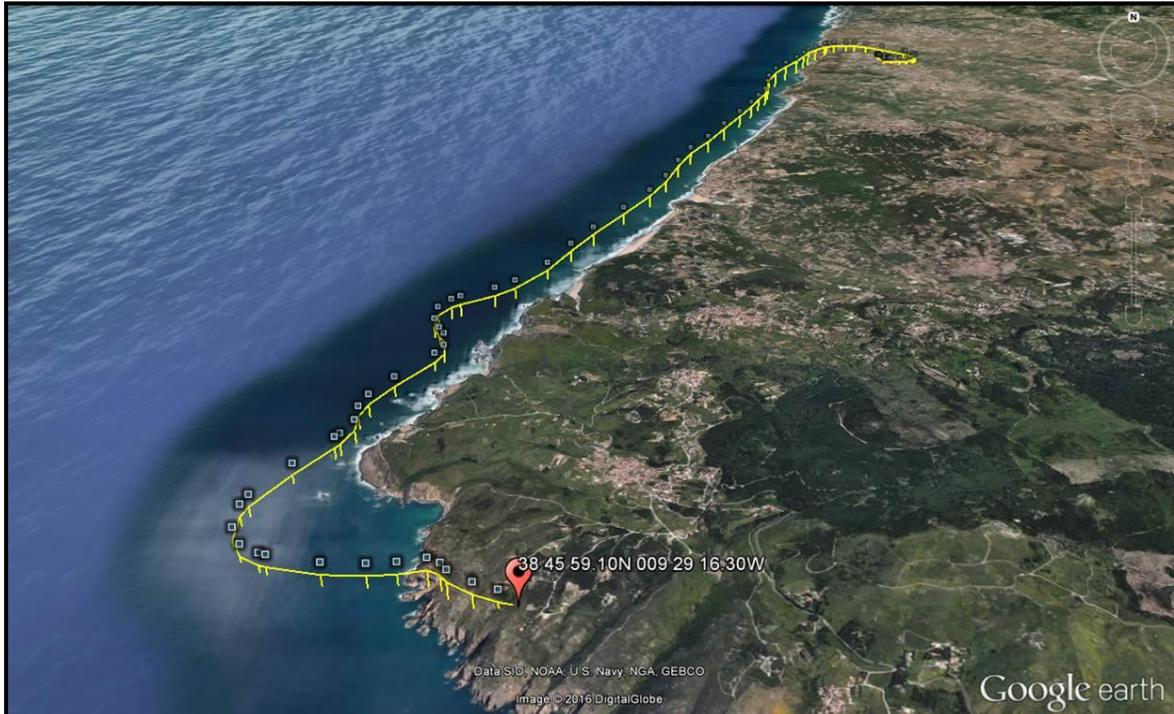
Figura 1 || Figure 1

Após a descolagem, o CS-ULL efetuou uma volta pela esquerda e rumou com direção Sul junto à linha de costa e a baixa altitude (Figura 1), alternando entre os 144 pés e os 711 pés.

After take-off, CS-ULL performed a left turn and headed on a South direction next to the shoreline and at low altitude (Figure 1), alternating between 144 feet and 711 feet.

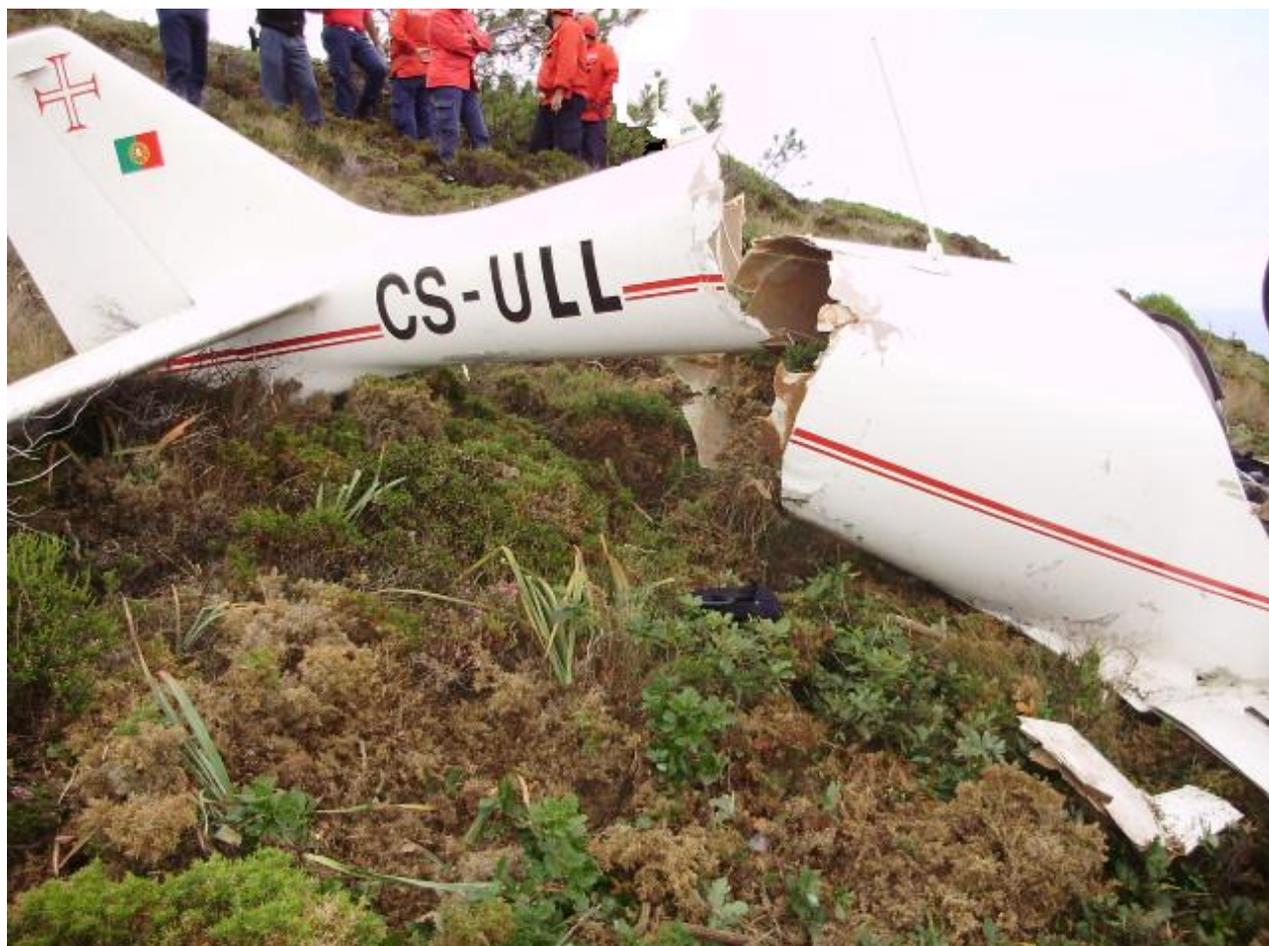
Figura 2 || Figure 2

A aeronave ficou destruída. A fuselagem separou-se em duas partes na zona da cauda e os restantes destroços, nomeadamente o trem de aterragem, ficaram espalhados por uma área relativamente pequena (Figura 2).

The aircraft became destroyed. The fuselage was separated in two parts in the tail zone and the remaining wreckage, namely the landing gear, were scattered in a relatively small area (Figure 2).

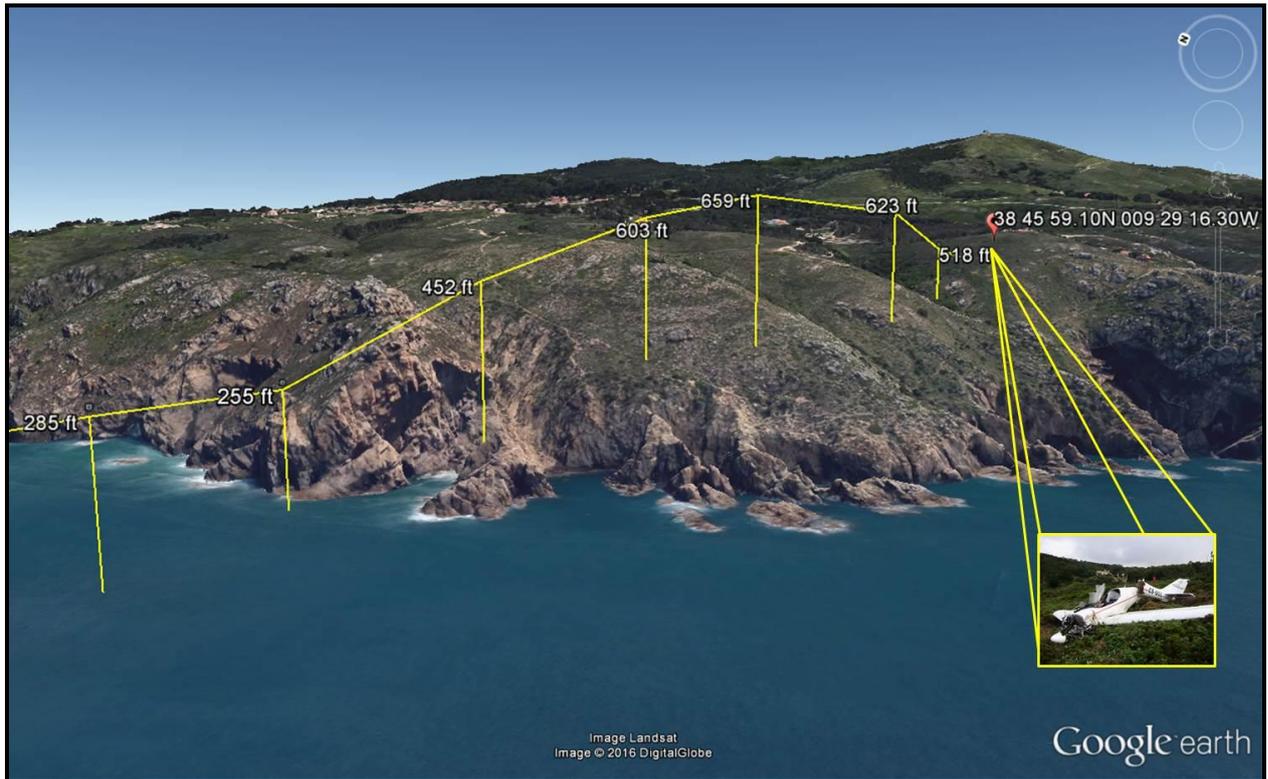
Figura 4 || Figure 4

Durante o último minuto de voo, antes da colisão com o solo, o perfil da aeronave foi o seguinte:

During the last minute of the flight, before the collision on the ground, the aircraft profile was the following:

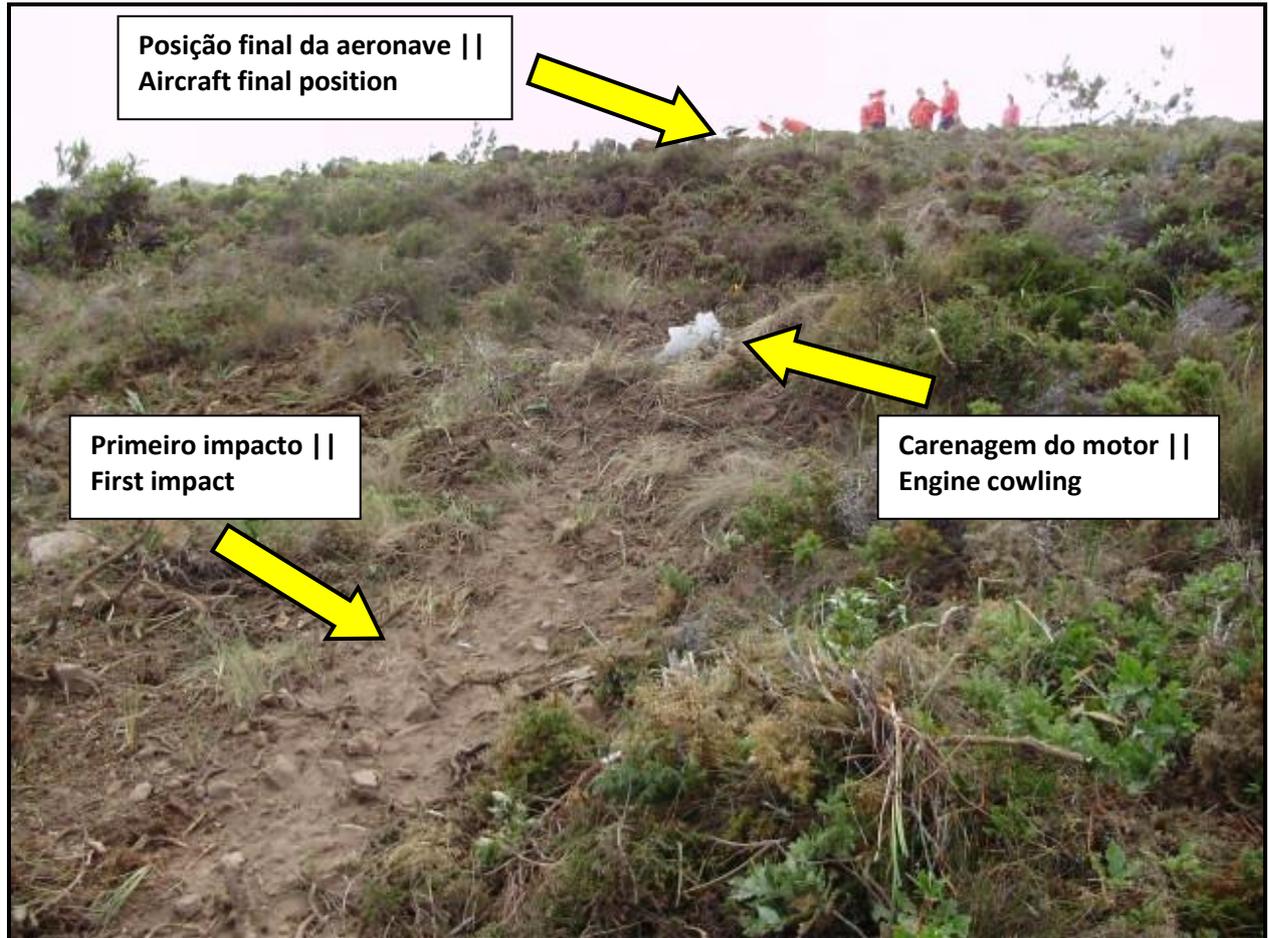
Figura 4 || Figure 4

A colisão teve um primeiro momento, em que a aeronave apresentava um ângulo de atitude pouco acentuado com uma velocidade entre os 120 Km/h e os 150 km/h e o motor a produzir potência, e do qual resultou a libertação de uma parte da carenagem do motor em virtude de ter sido a zona da aeronave que absorveu a energia do impacto (Figura 4).

The collision had a first moment, in which the aircraft featured a somewhat shallow pitch attitude with a speed between 120 km/h and 150 km/h and the engine producing power, from which resulted in the liberation of part of the engine cowling by virtue of being the aircraft zone which absorbed the impact energy (Figure 4).

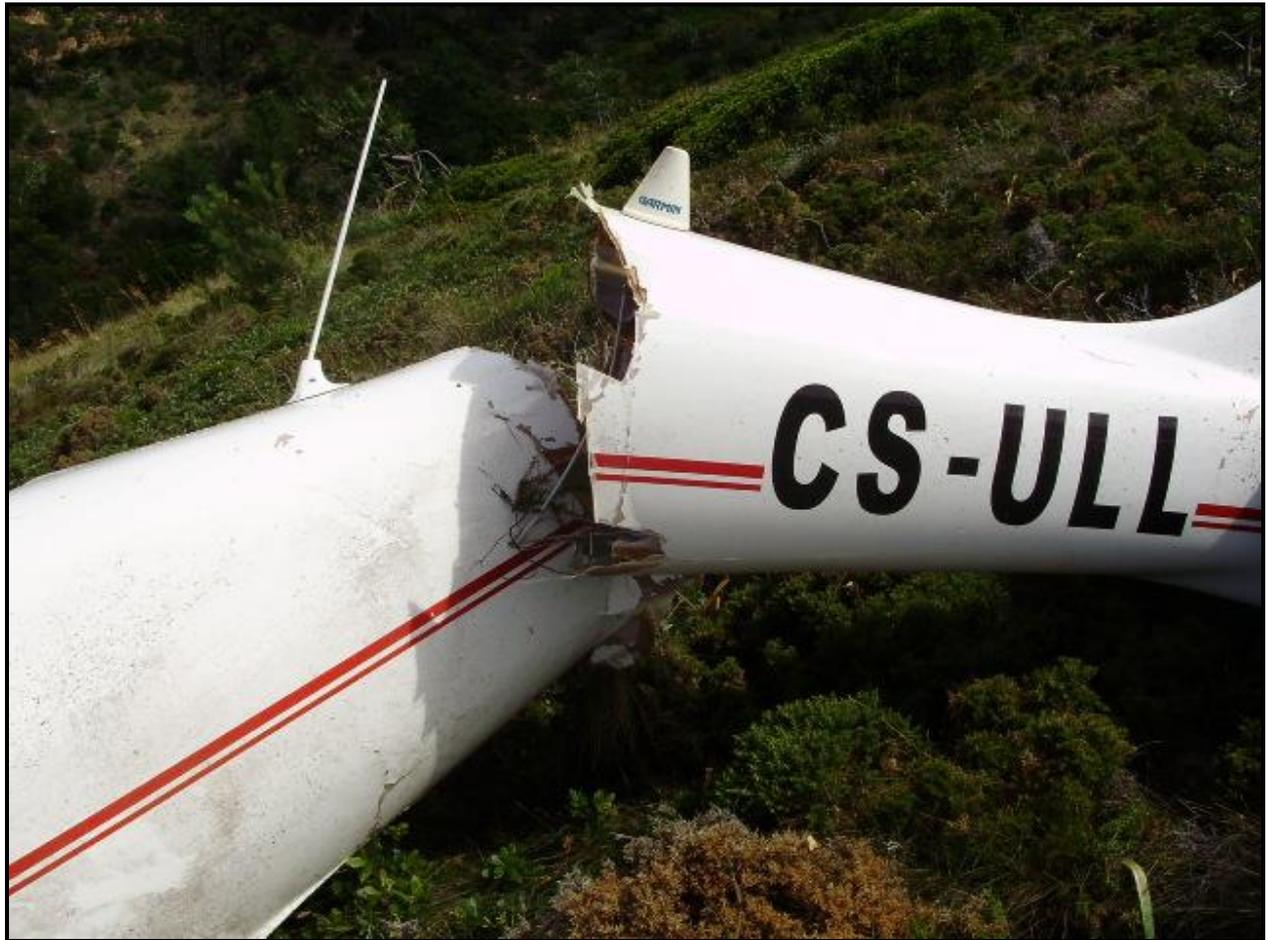
Figura 5 || Figure 5

A aeronave viria a ficar imobilizada a alguns metros do impacto inicial numa posição normal. À exceção do trem de aterragem e de uma pá da hélice que se encontravam dispersos, todos os restantes elementos estavam agrupados. A fuselagem da aeronave separou-se em duas partes na zona da cauda (Figura 5) e a *canopy* encontrava-se aberta e fragmentada.

The aircraft came to a stop a few meters from the initial impact in a normal position. Except for the landing gear and a propeller blade which were dispersed, all the other remaining elements were grouped. The aircraft fuselage separated in two parts in the tail zone (Figure 5) and the *canopy* was open and fragmented.
