NOTA INFORMATIVA DE INCIDENTE COM AERONAVE AIRCRAFT INCIDENT NOTICE

PROCESSO GPIAA GPIAA ID PROCESS			
10/INCID/2016			
Data <i>Date</i> 14/08/2016	Hora <i>Time</i> 13:07 (UTC)	Local <i>Location</i> Zona de S. Pedro do Sul S. Pedro do Sul area	
Aeronave <i>Aircraft</i> BERIEV	Tipo <i>Type</i> Be200	Matrícula <i>Registration</i> RF31121	Nº de série <i>Serial number</i> 76820003001
Operador <i>Operator</i>	Ministério de Situações de Emergência Russo Russian Ministry of Emergency Situations		
Origem <i>Origin</i>		Destino <i>Destination</i>	
Base Aérea de Monte Real		Base Aérea de Monte Real	
Pessoas a bordo <i>People on board</i>		07	
Lesões <i>Injuries</i>	Tripulação <i>Crew</i>	Passageiros <i>Passengers</i>	Outros <i>Other</i>
Fatais <i>Fatal</i>	-	-	-
Graves <i>Serious</i>	-	-	-
Ligeiras / Nenhumas <i>Minor None</i>	3	-	4
Danos na aeronave <i>Aircraft damage</i>		Substanciais <i>Substantials</i>

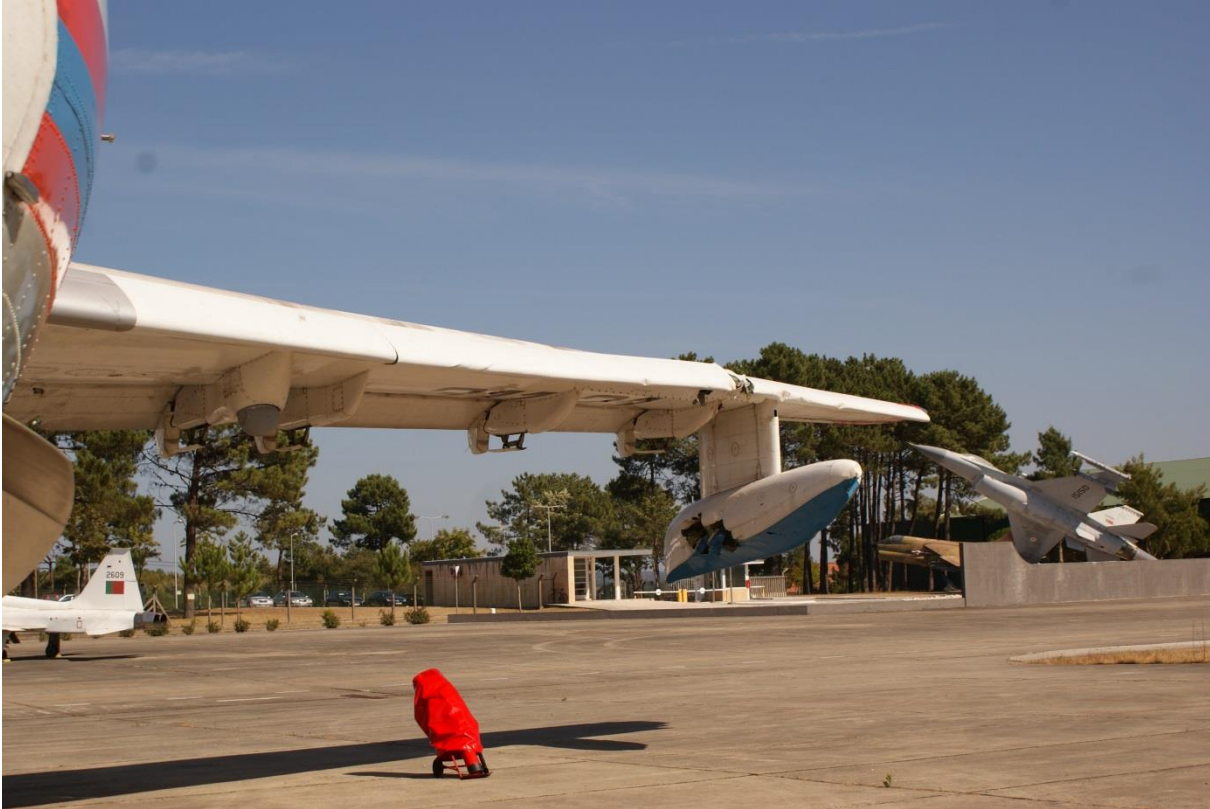
Figura 1 Asa esquerda || *Figure 1 Left hand wing*

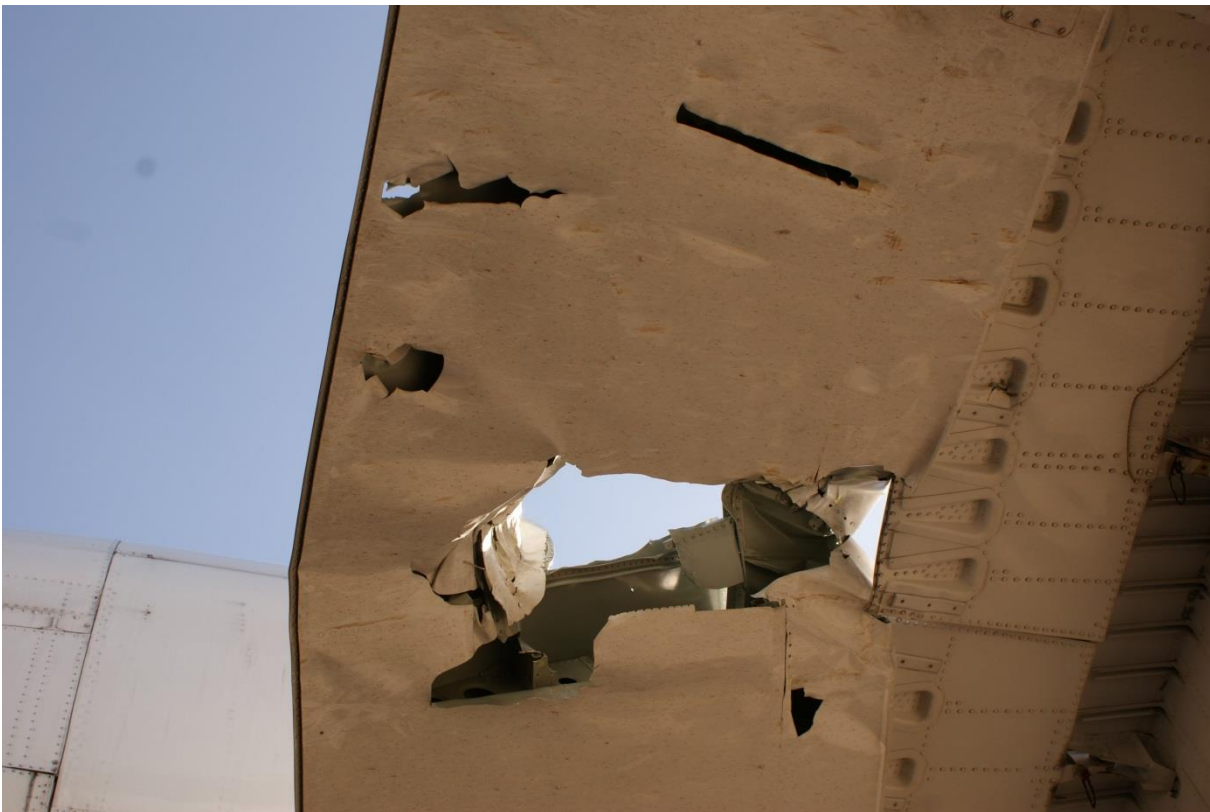
Figura 2 Flap asa direita || *Figure 2 - Right hand wing flap*
