NOTA INFORMATIVA DE INCIDENTE COM AERONAVE AIRCRAFT INCIDENT NOTICE

PROCESSO GPIAA GPIAA ID PROCESS			
11/INCID/2016			
Data <i>Date</i> 11/08/2016	Hora <i>Time</i> 16:45 (Local)	Local <i>Location</i> Paris - France LFPO (Orly)	
Aeronave <i>Aircraft</i> AIRBUS	Tipo <i>Type</i> A320-214	Matrícula <i>Registration</i> CS-TNT	Nº de série <i>Serial number</i> 4095
Operador <i>Operator</i>	TAP Portugal		
Origem <i>Origin</i>		Destino <i>Destination</i>	
Lisboa LPPT		Paris LFPO	
Pessoas a bordo <i>People on board</i>		06 + 128	
Lesões <i>Injuries</i>	Tripulação <i>Crew</i>	Passageiros <i>Passengers</i>	Outros <i>Other</i>
Fatais <i>Fatal</i>	-	-	-
Graves <i>Serious</i>	-	-	-
Ligeiras / Nenhumas <i>Minor None</i>	06	128	-
Danos na aeronave <i>Aircraft damage</i>		Ligeiros Superficial

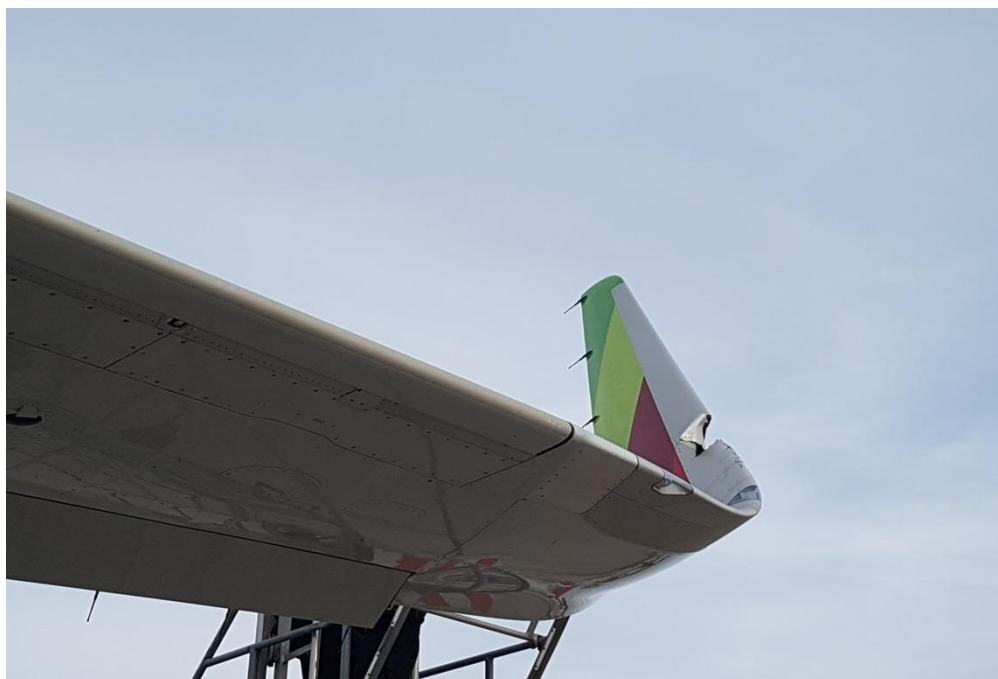
Figura 1 || Picture 1

Após alguns metros de rolagem em frente, a aeronave embate com a ponta da asa esquerda (*sharklet* ponta de asa com 2,4 mts) na manga de embarque que estava recolhida.

A aeronave sofreu um pequeno rasgo na *sharklet*, sendo informada para rolar para o *stand M02* onde foram chamados os serviços de assistência técnica, tendo os passageiros e tripulantes sido desembarcados.

After a few meters of taxiing forward, the aircraft hits with the tip of the left wing (*sharklet* 2,4-meter-tall wingtip device) in the jet bridge that was retract.

The aircraft suffered a small dent in the *Sharklet*, being informed to taxi to stand M02 where technical assistance services were called, and the passengers and crew were disembarked.
