**NOTA INFORMATIVA DE INCIDENTE COM AERONAVE ||
NOTICE OF AIRCRAFT INCIDENT**

PROCESSO PROCESS 13/INCID/2016			
Data Date 28/09/2016	Hora Time (UTC) 15:40	Local Location Aeródromo Municipal de Portimão - (LPPM) Portimão Municipal Aerodrome (LPPM)	
Aeronave Aircraft	Tipo Type PIPER PA-31P-350	Matrícula Registration N 155RT	Número de série Serial Number 31P-8414031
Operador Operator	Privado Private		
Origem / Destino Origin / Destination	Santarém (LPSR) - Portimão (LPPM)		
Pessoas a bordo People on board	1 + 4 (5)		
Lesões Injuries	Tripulação Crew	Passageiros Passengers	Outros Others
Fatais Fatal	-	-	-
Graves Serious	-	-	-
Ligeiras/Nenhumas Minor/None	1	4	-
Danos na aeronave Aircraft damage: Substanciais Substantial

BREVE DESCRIÇÃO || BRIEF DESCRIPTION

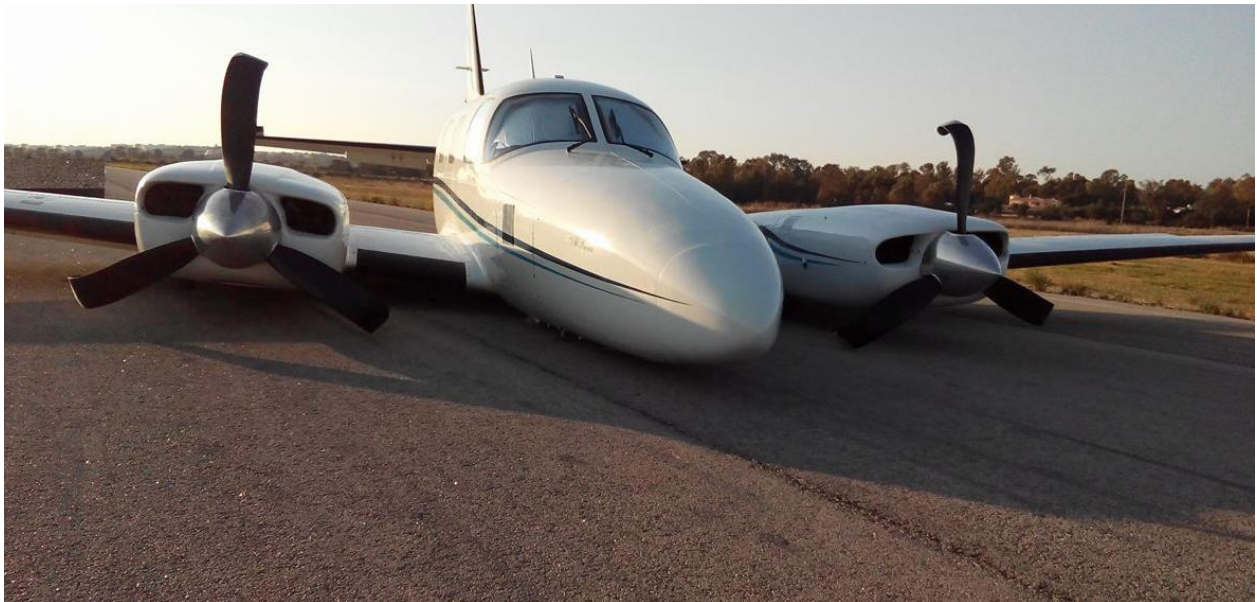
Figura 1 || Figure 1

Os motores não deixaram de produzir energia e os hélices rodavam e embatiam provocando marcas profundas na superfície. A aeronave acabou por se imobilizar junto à berma esquerda a meio da pista.

O piloto e os 4 passageiros do avião saíram ilesos do evento, havendo a constatar danos ao longo da parte de baixo da fuselagem, nos hélices, e, muito possivelmente nos motores.

The engines continued to produce energy and the propellers rotating causing deep marks in surface. The aircraft stopped on the left side in the middle of the runway.

The pilot and the 4 passengers of the aircraft were not injured from the event, and the aircraft suffered damages along the underside of the fuselage, in propellers, and quite possibly in the motors.
