*Colisão com o solo || Ground collision*

*Rans S-6 XL*

01/ACCID/2015

**CS-UJF**

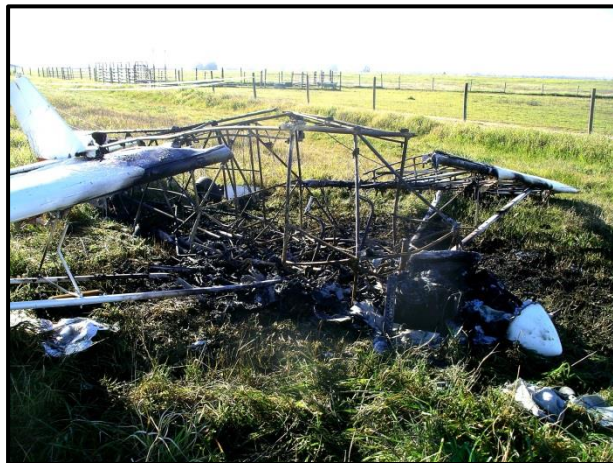
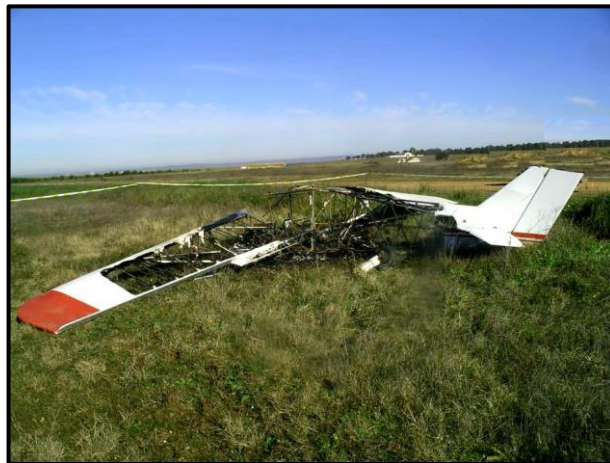
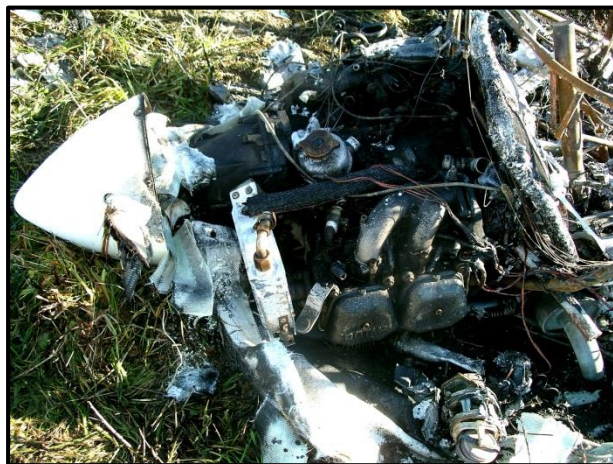
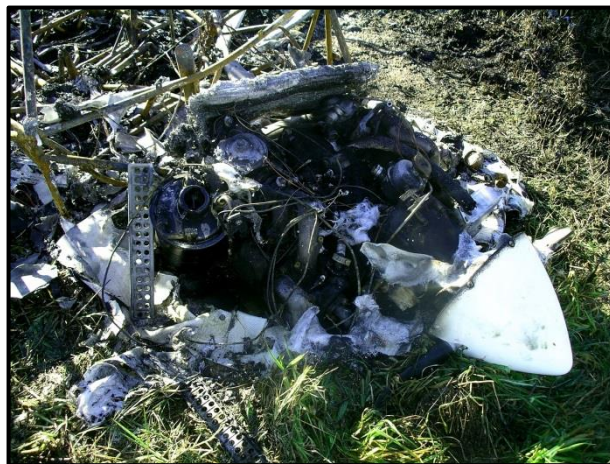
figura || picture nº 2

The aircraft was destroyed after the impact, the degree of the aircraft damage classified as "destroyed" due to the aircraft being irrecoverable and totally consumed by fire

Estado do avião após o acidente || Airplane condition after the accident

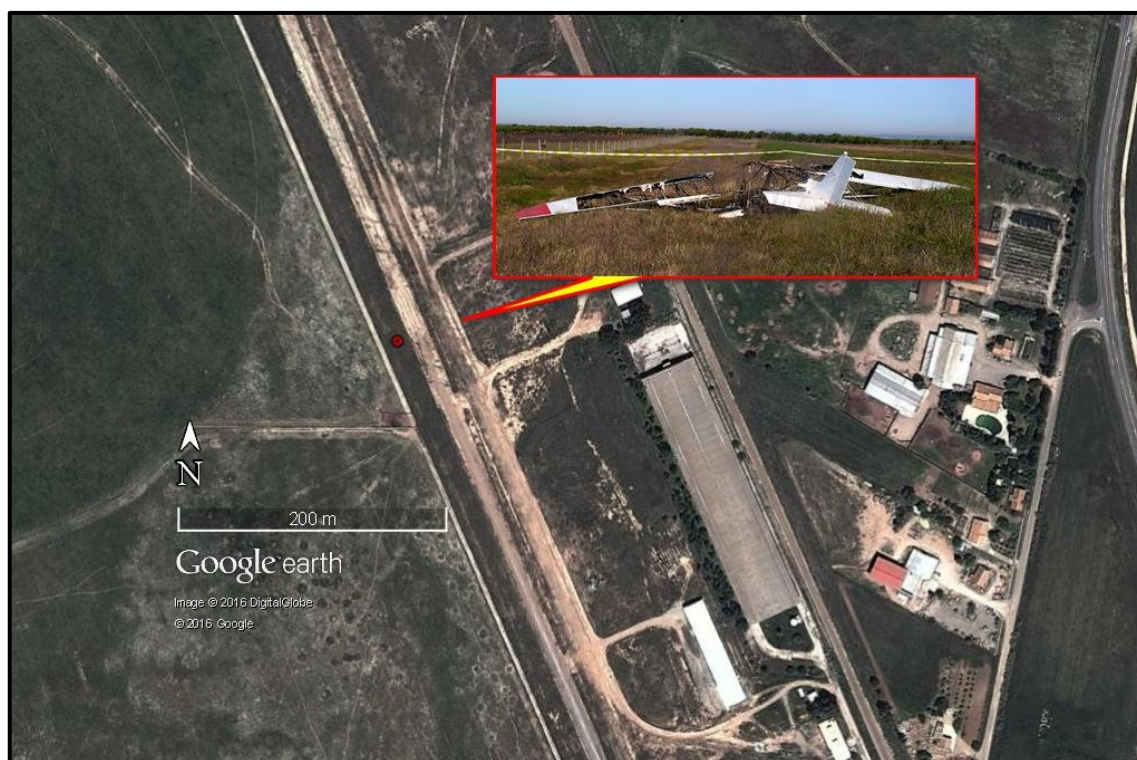
figura || picture nº 5

The airplane crashed on the left side of runway 35's strip. The wreckage pointed on heading 330°. There were no visible signs of the airplane sliding on the ground suggesting a vertical fall with no horizontal speed (picture nº 5).

Local do acidente || Crash location

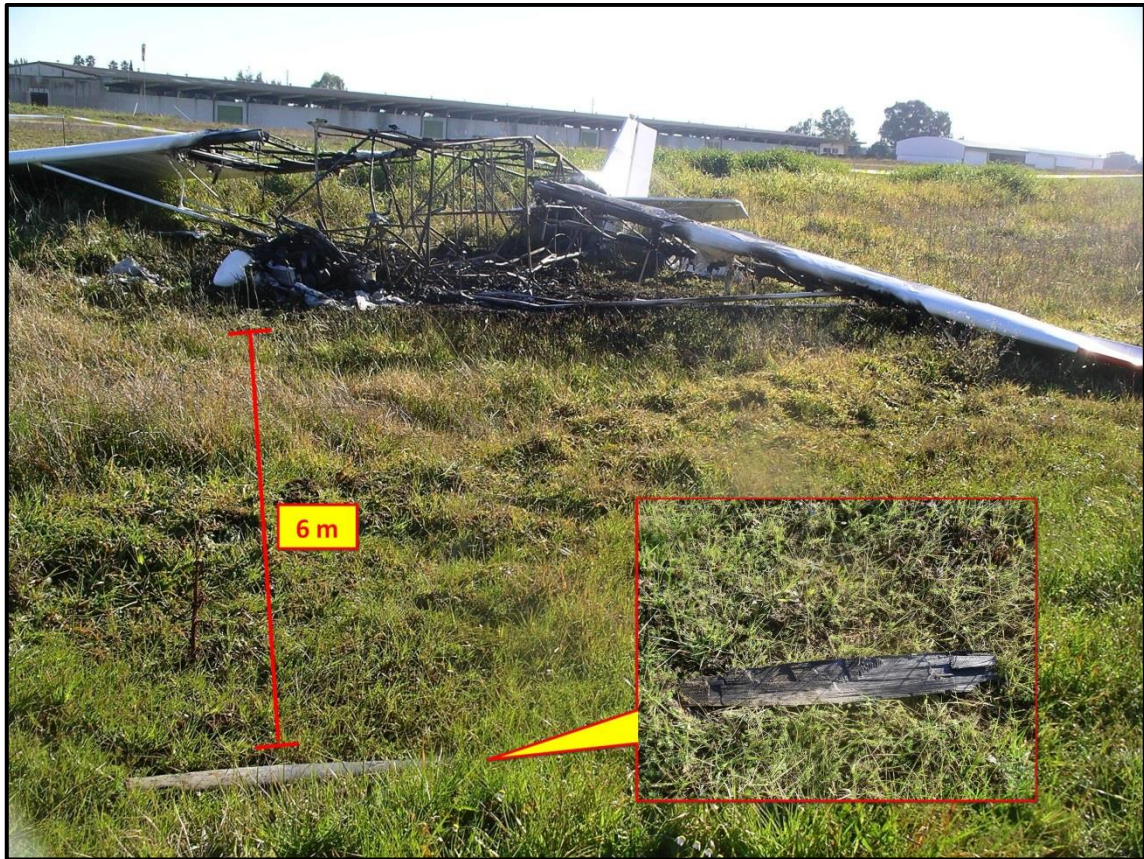
figura || picture nº 6

The absence of horizontal velocity is confirmed by the state of the propeller and its fractures, as result of an impact of rotation and not of translation.

The propeller presented both blades fractured at the root. One of the blades was 6 meters from the propeller hub (picture nº 6).

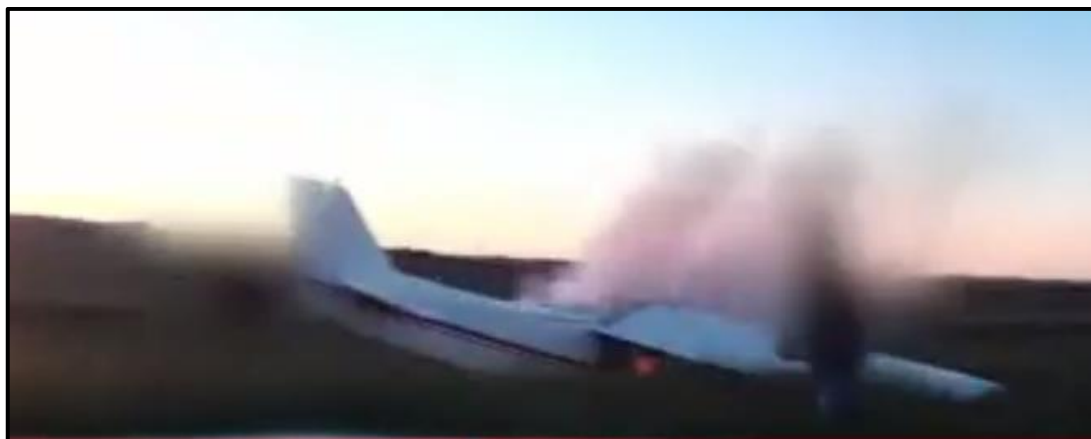
The fire initially developed slowly near the engine probably due to fuel from the carburetor in contact with the hot areas of the engine or exhaust pipes (picture nº 7).

figura || picture nº 7  
Início do incêndio || Initial fire

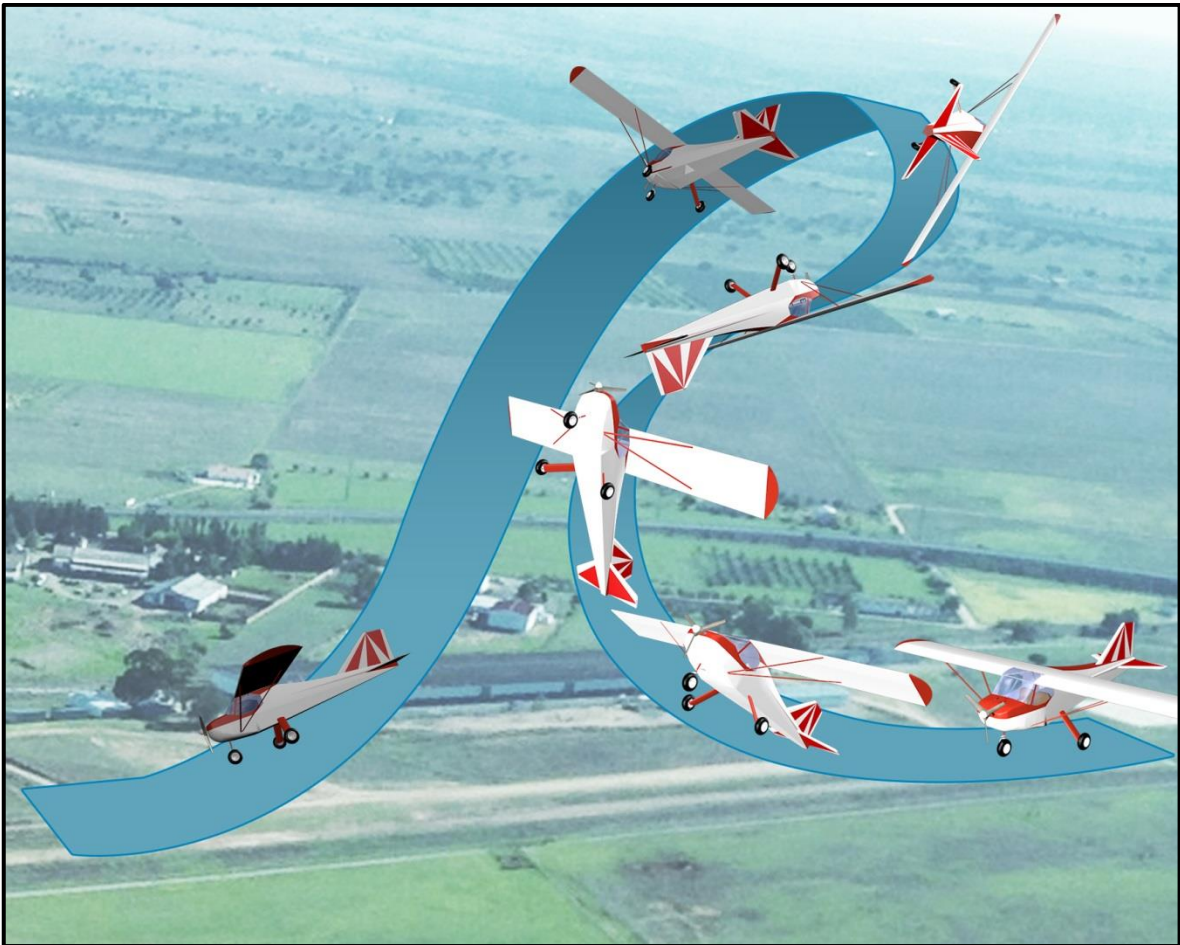
figura || picture nº 8

After take-off from runway 35 the aircraft adopted a nose up attitude to about 135°. Then it started to rotate to the left on the longitudinal axis and also to the left on the vertical axis at the same time as it began to fall. It continued to rotate and descend until it was approximately in the take-off direction and hit the ground (picture nº 8).

Trajetória de voo (provável) || Flight path (likely)

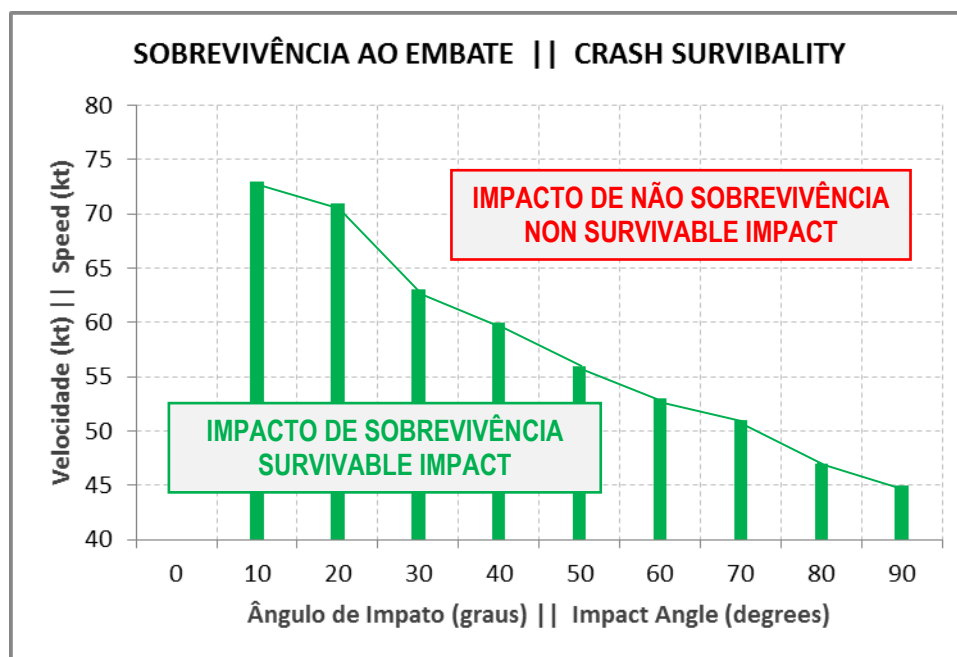
figura || picture nº 12

If we analyze picture nº 12 below, it shows crash survivability as a function of crash speed and impact angle. The data which went into this plot was derived from statistical analysis of a large number of real light and ultralight aircraft accidents. If the combination of angle and speed falls below the curve, in the area marked 'survivable impact', the crash is likely to be survivable.

For the analysis of the accident with the Rans S-6 XL, it is concluded that severe damage to both occupants of the aircraft, comparing with the data shown in picture nº 12 above, this accident is characterized as being embedded in the arc of survivable impacts. The plane collided with the ground with little or no horizontal velocity from a flight path that had placed it a few feet above the runway by what brought a relatively low vertical speed and that allowed the occupants to survive.
