**RELATÓRIO DE
SEGURANÇA GPIAAF**

02/INCID/2016

**EMBATE DO MOTOR ESQUERDO NA PONTE DE DESEMBARQUE 114 || ENGINE INTAKE
LID LEFT ENGINE HIT JETBRIDGE 114**

24 de fevereiro de 2016 - 18:32 UTC

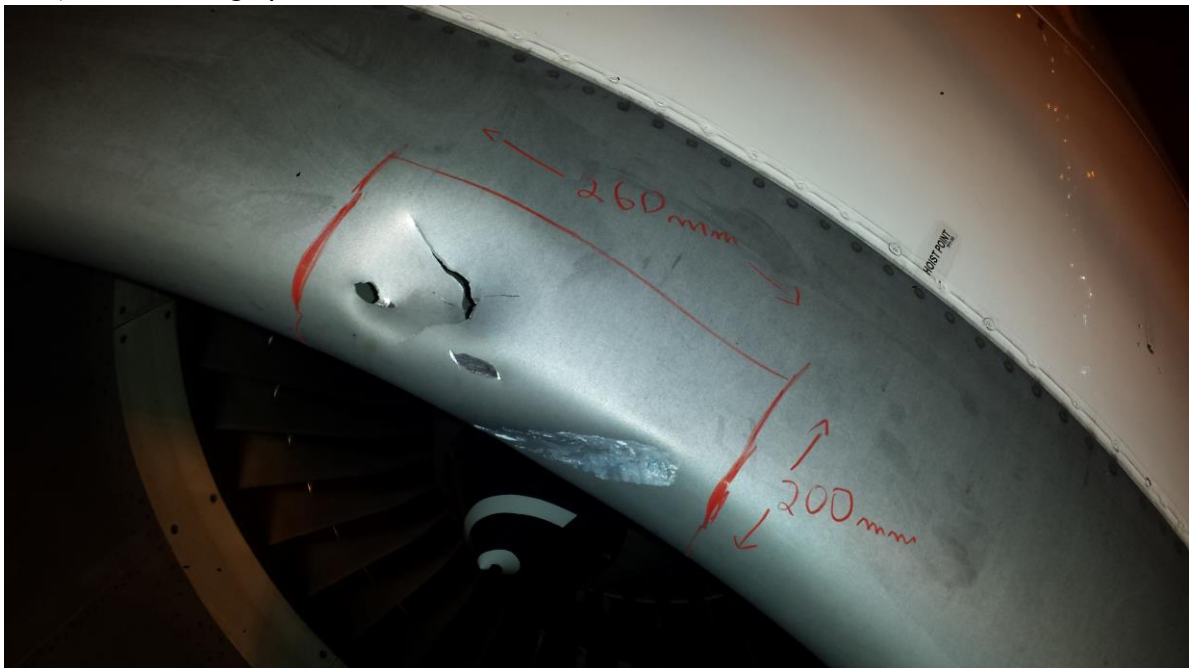
In this position, the outer level of the bridge which is installed the mechanism of self-leveling, hit the left engine upper edge of the air intake and resulted in two dents (260mm x 200mm) with a deep groove.

Figura 1 - Duas amolgadelas (260mm x 200mm) com um rasgo profundo || Figure 1 - Two dents (260mm x 200mm) with a deep groove

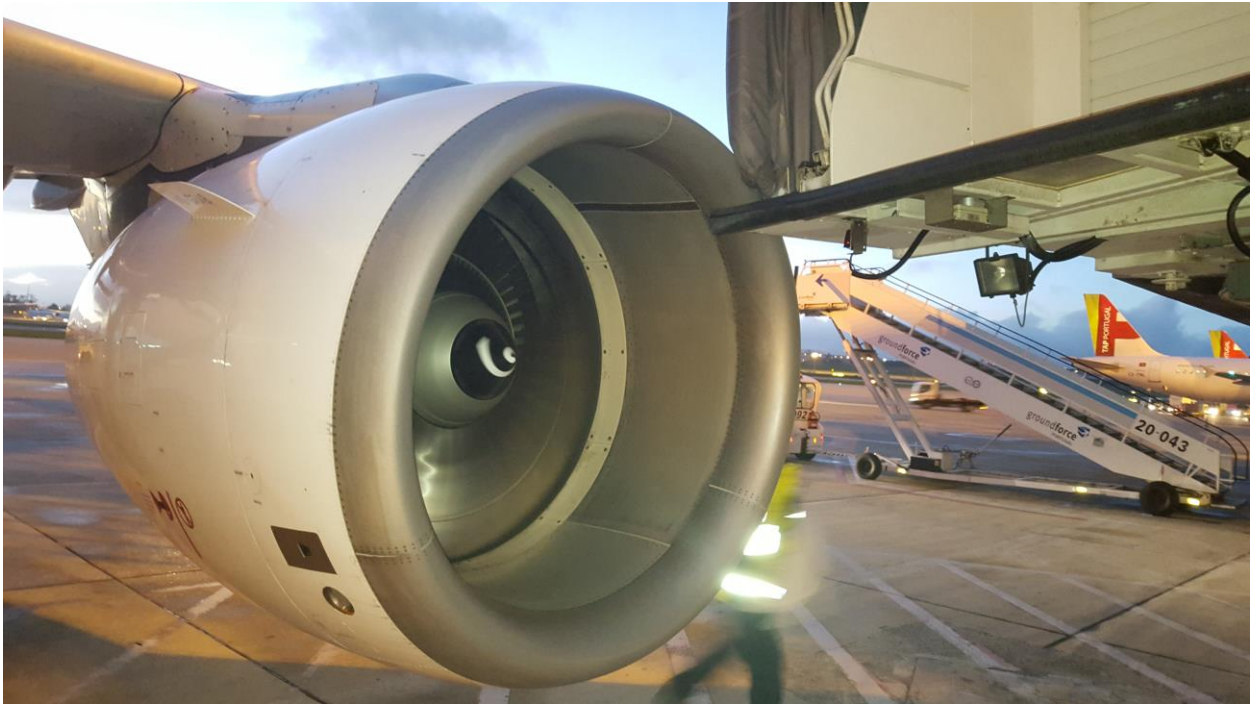
In the initial examination performed on the aircraft parking place, it showed that it was properly aligned with the marks of the guiding line of the stand, but had stopped about 4.04 meters ahead of the mark STOP A320.

Figura 2 - Posição do embate do motor esquerdo || Figure 2 Position of the left engine hit

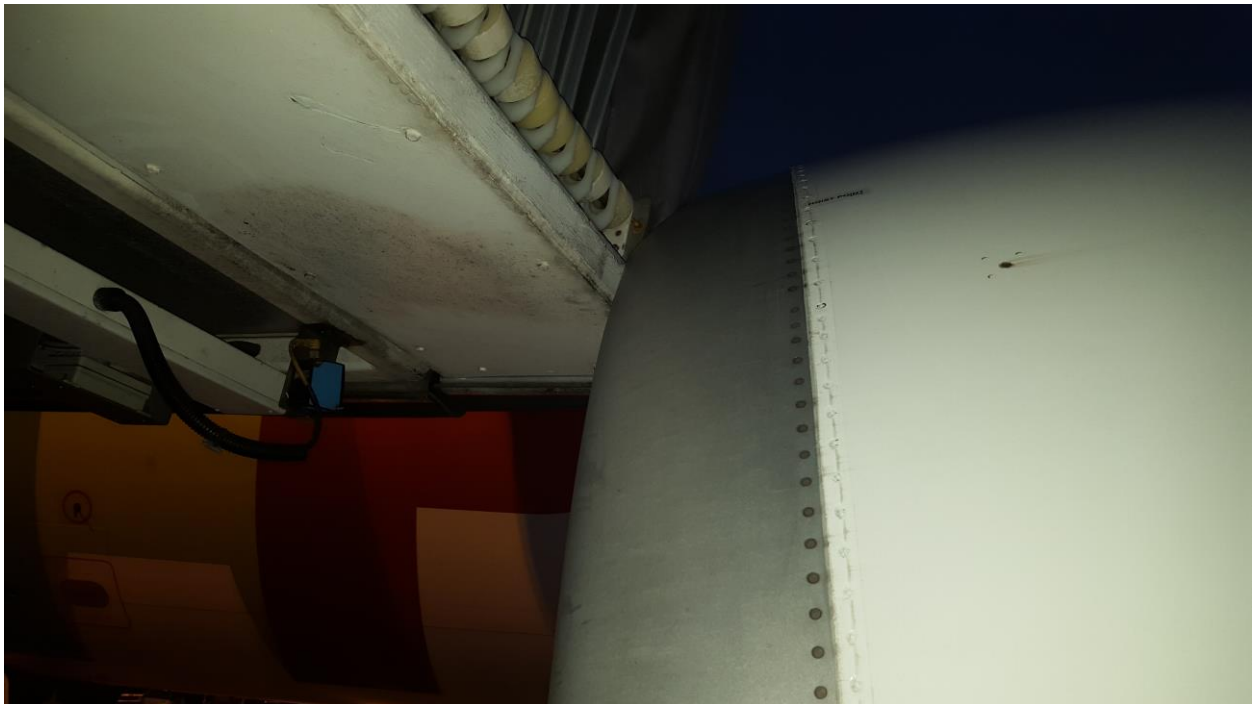
During the CS-TNI engine hit in te airbridge almost there is no more substantial damage.

Figura 3 - Patamar exterior da ponte onde está instalado o mecanismo de auto-nivelamento ||
Figure 3 - The outer level of the bridge which is installed the mechanism of self-leveling

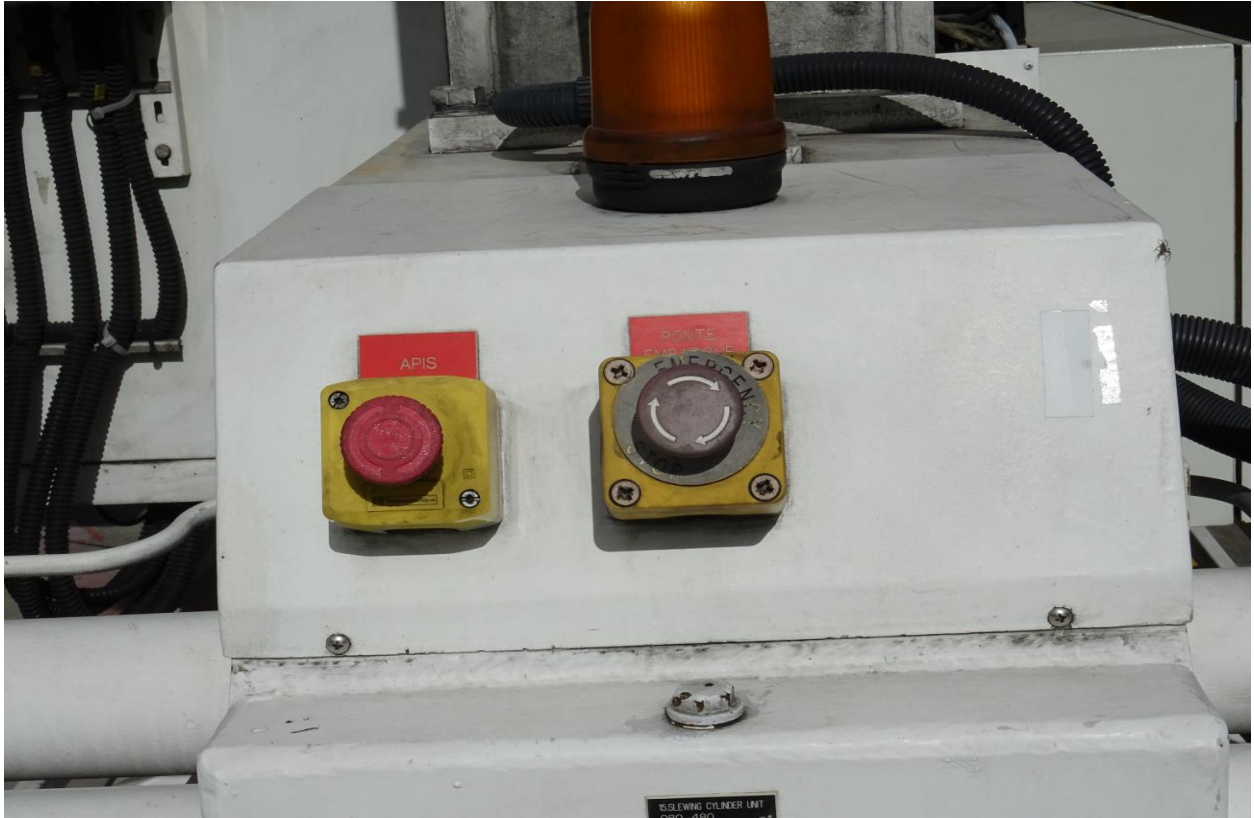
Figura 4 - Patamar exterior da ponte || Figure 4 - The outer level of the bridge

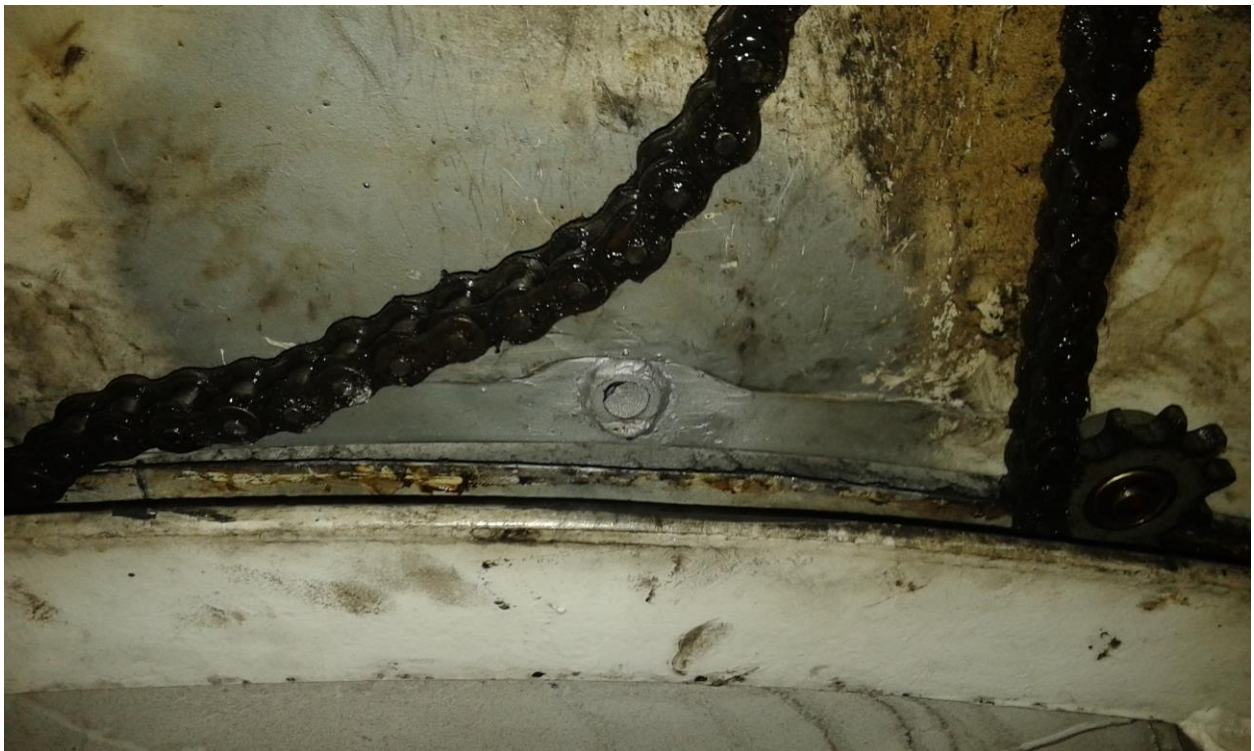
Figura 5 - Corrente de guiamento da ponte || Figure 5 - Chain guide of the airbridge

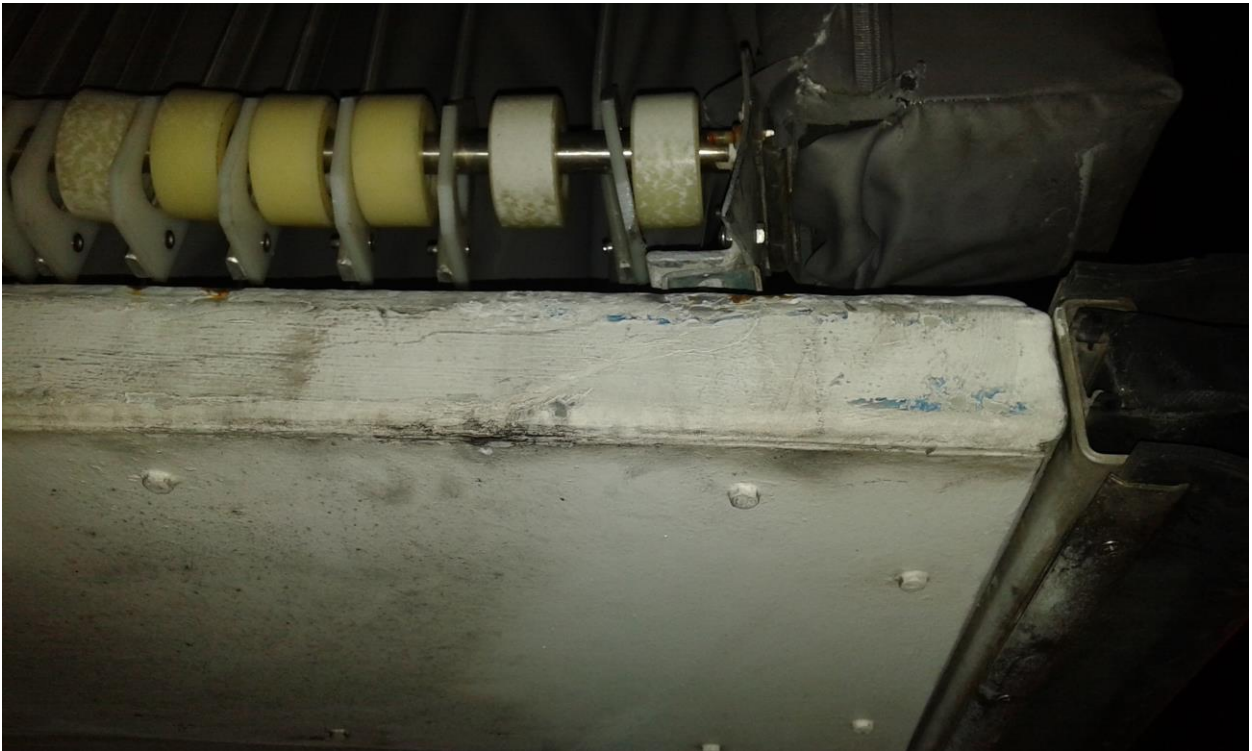
Figura 6 - Patim de rolamento da ponte de embarque || Figure 6 - Airbridge boarding skate

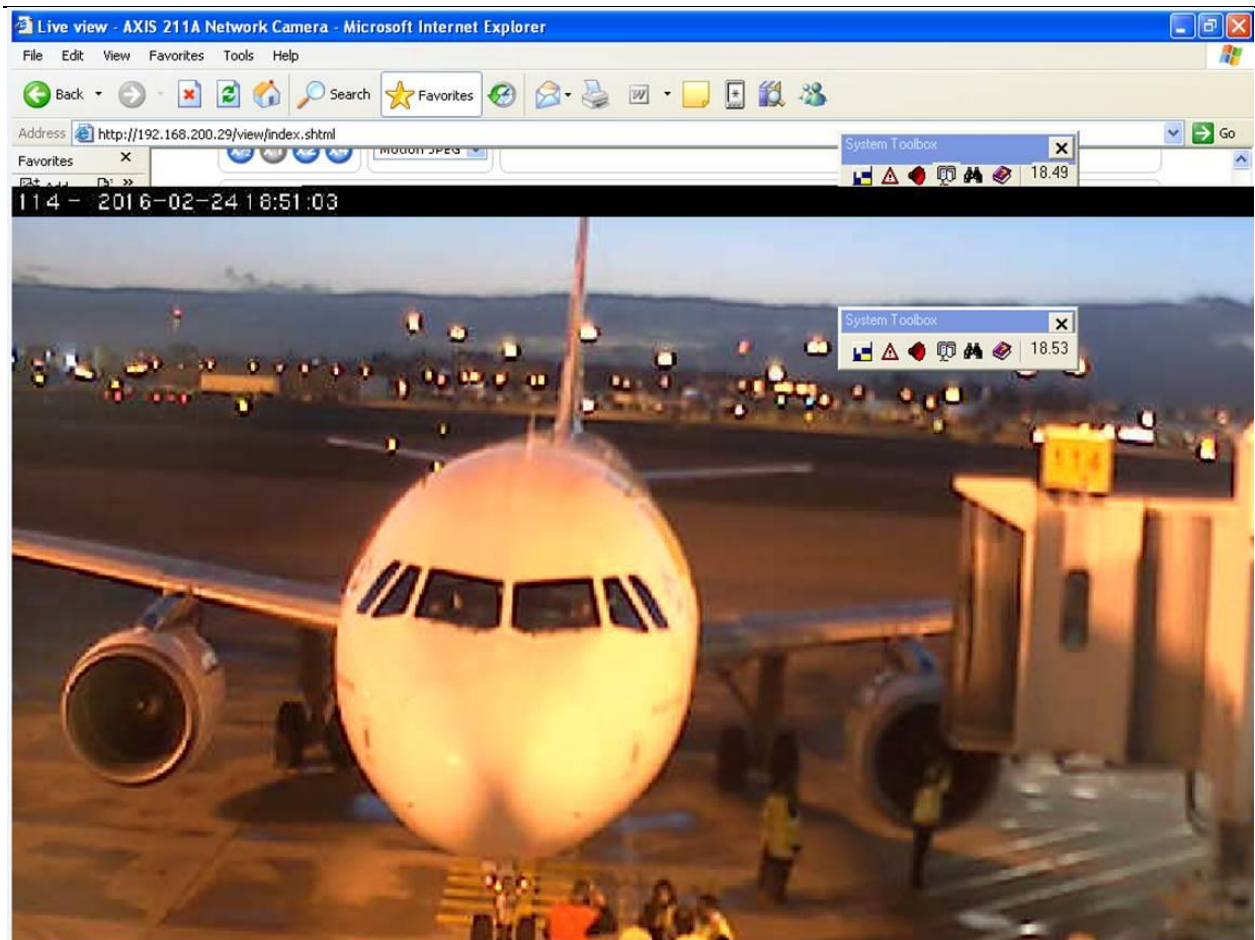
Figura 16-Imagem do sistema AXIS no momento do embate || Figure 16- Image of AXIS system at the moment of the hit

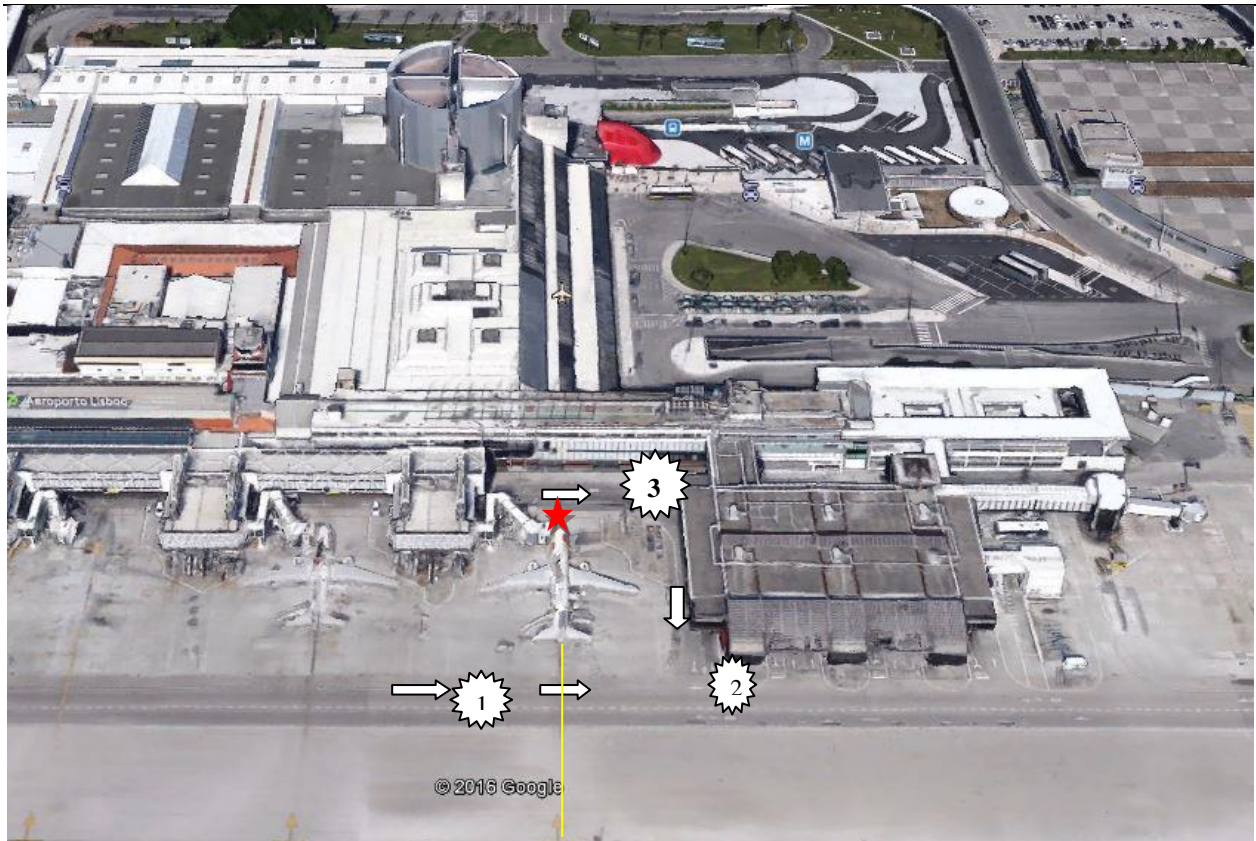
Figura 18 - Stand 114, assinalado os três caminhos de viaturas que circundam o local de estacionamento || Figure 18 - Stand 114 marked the three cars paths that surround the parking spot

Note: due to long distance from APIS to the aircraft detection zone, as well as the probability of having been the passage of a vehicle between APIs and the aircraft, could have originated failure to measure distance to the aircraft.

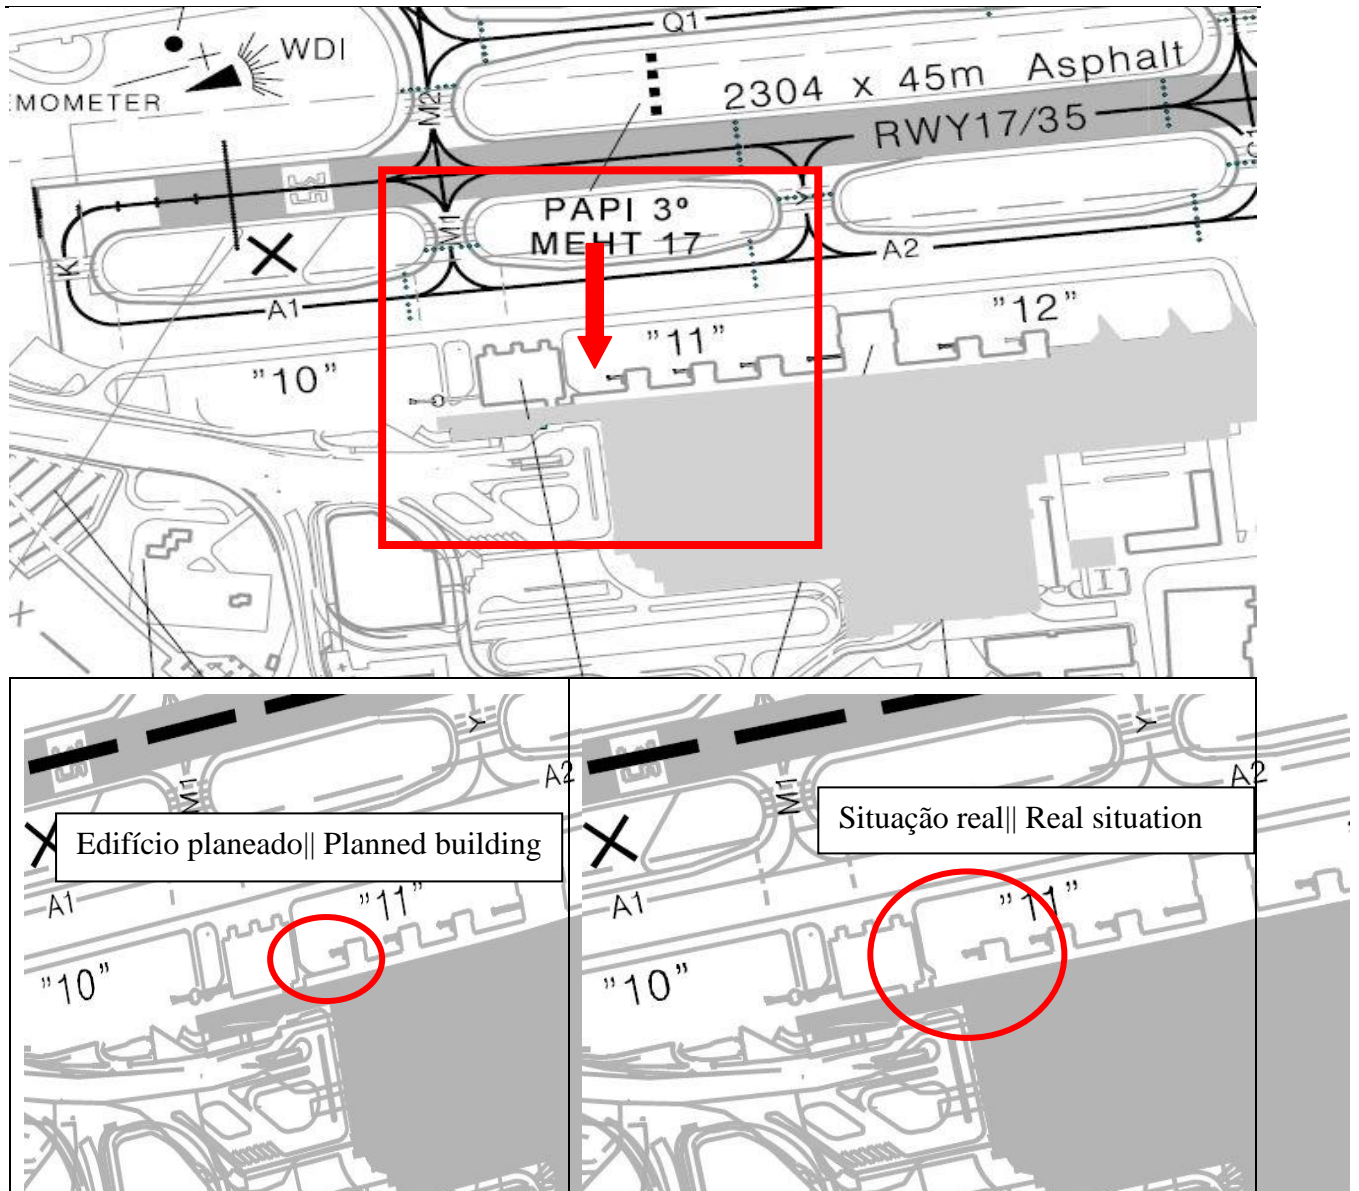
Figura 24 - Carta LP-AD2LPPT_01 114 || Figure 24 - LP-AD2LPPT_01 chart

Figure 24 shows the drawing of the AMDT 012 chart made by NAV, indicating the general alignment of the building, faced on position 114 as identical to position 115, but the 114 display is situated at 13 meters more than the 115 display and building does not exist, shows in the current satellite image of airport (figure 29 and 30).

This small detail can confuse any pilot even on a night with heavy rain or fog, as to know that the distance is not equal to the other beside stopped aircraft, when the chart suggest that it is. The pilots trusted in the APIS which in this incident failed.
