Gabinete de Prevenção e Investigação de Acidentes
com Aeronaves e de Acidentes Ferroviários
*Office for the Prevention and Investigation of Accidents
in Civil Aviation and Rail*

**Embate do motor esquerdo na ponte de
embarque 114 // LH engine hit boarding
bridge 114**

**Aeroporto de Lisboa (LPPT) //
Lisbon Airport (LPPT)**

07/INCID/2015

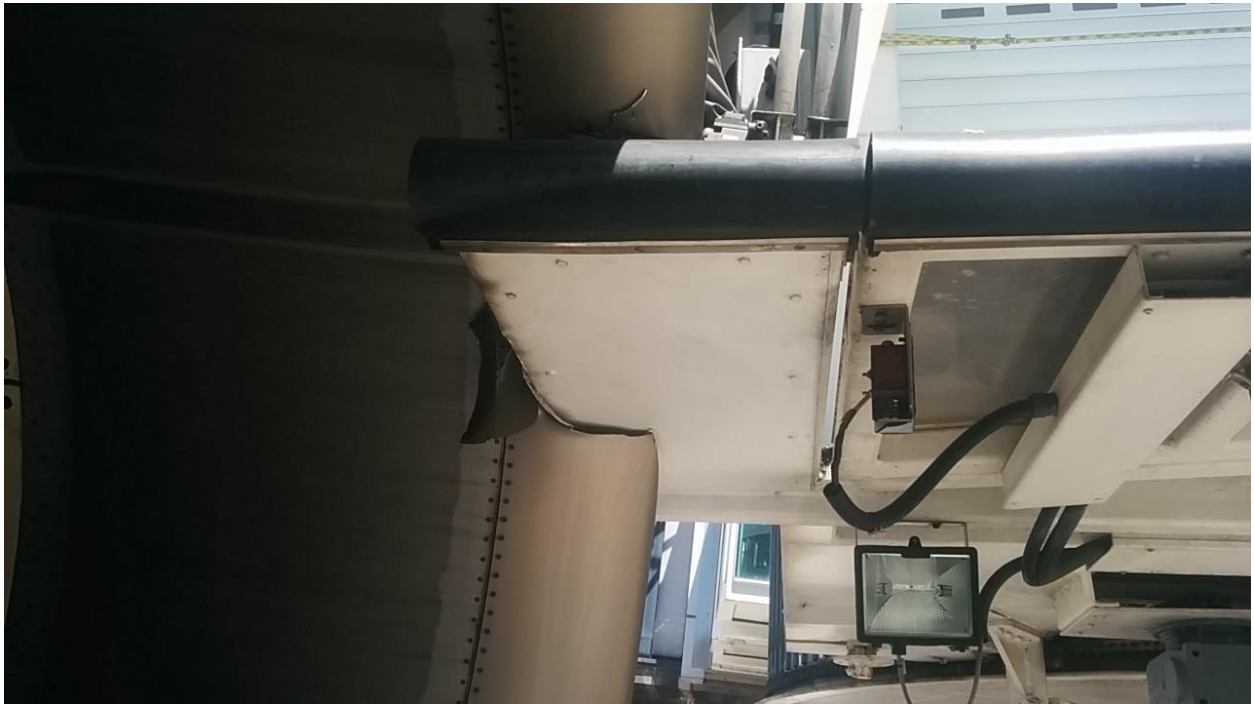
The aircraft stopped at this time, because the engine was leaning against the boarding bridge, and the pilot did not see it. The aircraft suffered minor damage.

Figura 2 - Embate do motor na ponte de desembarque || Figure 2 - Engine hit on air bridge

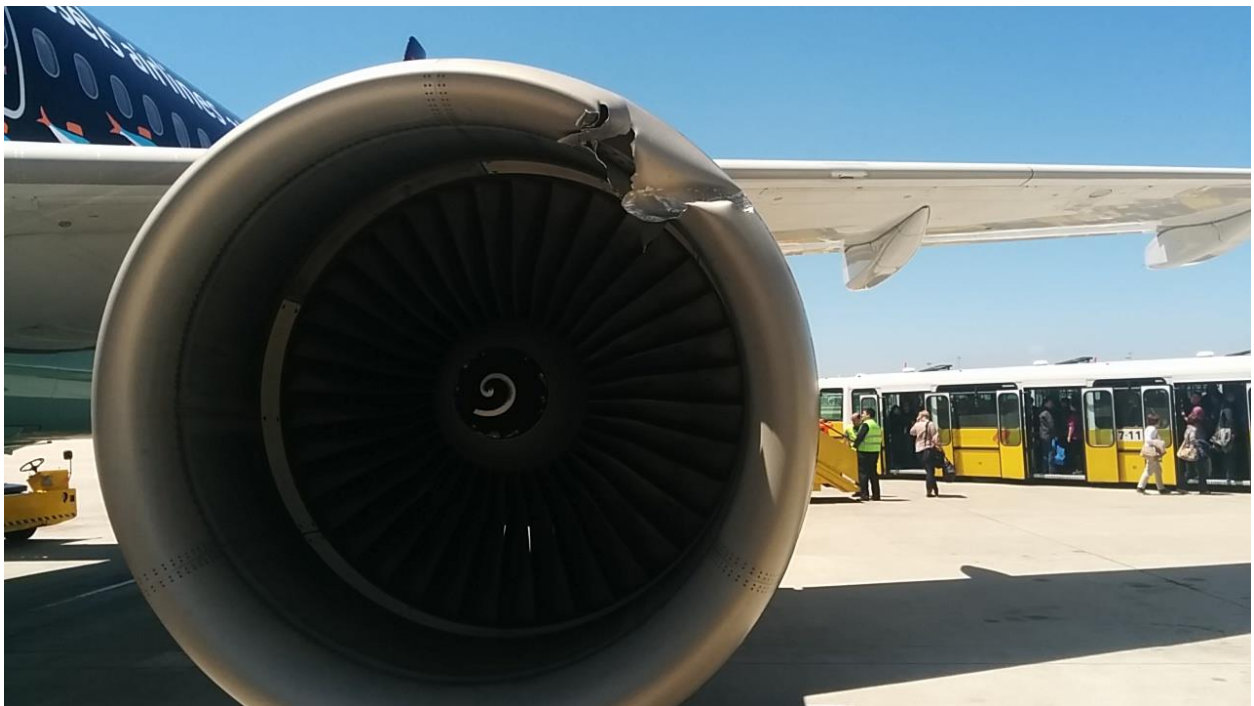
Figura 3 - Vista frontal do motor durante o desembarque || Figure 3 - Engine front view during disembark

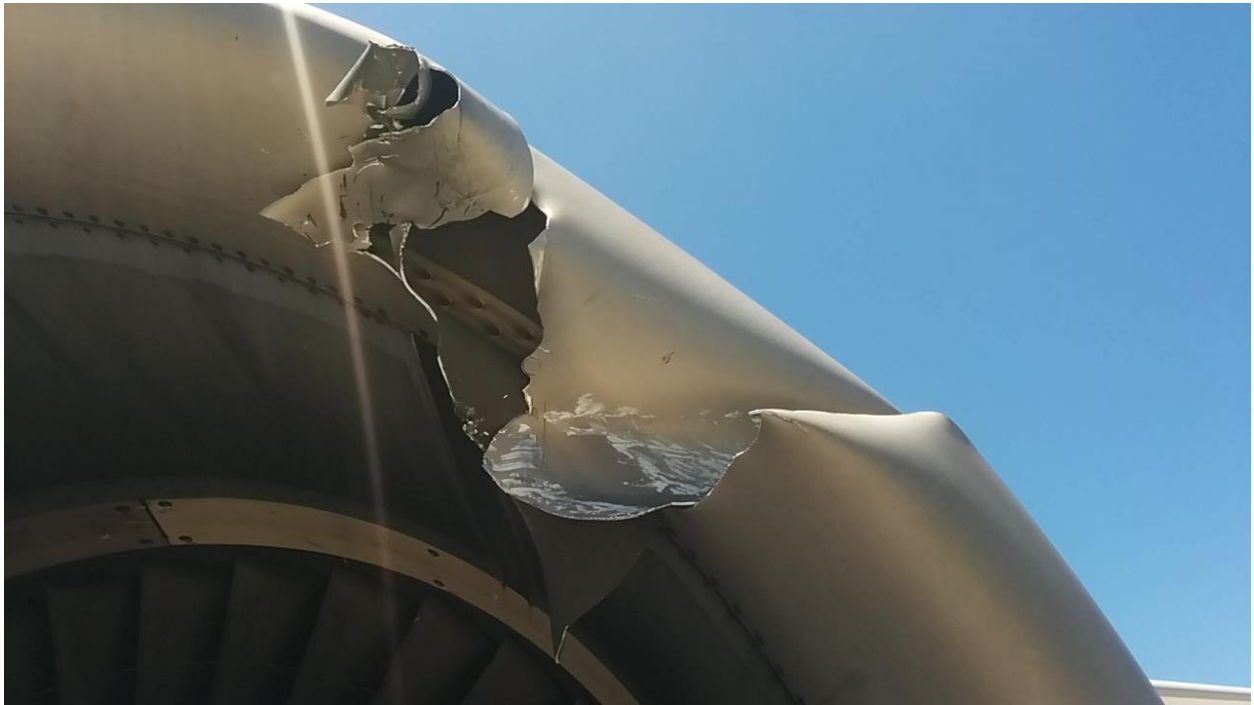
The aircraft had the left hand engine (#1) air intake cowl slightly damaged. A small / medium rip resulted from the engine hitting against the floor of the air bridge.

Figura 4 - Dano na carenagem da entrada de ar motor esquerdo || Figure 4 - Damage to the left engine air intake cowl

The engine had an inspection by ground staff, not finding any fault inside, as shown in the logbook sheet Nr. 1391853. The fan blades were repaired and new air intake cowl was replaced as shown in the logbook sheet Nr. 1391854.

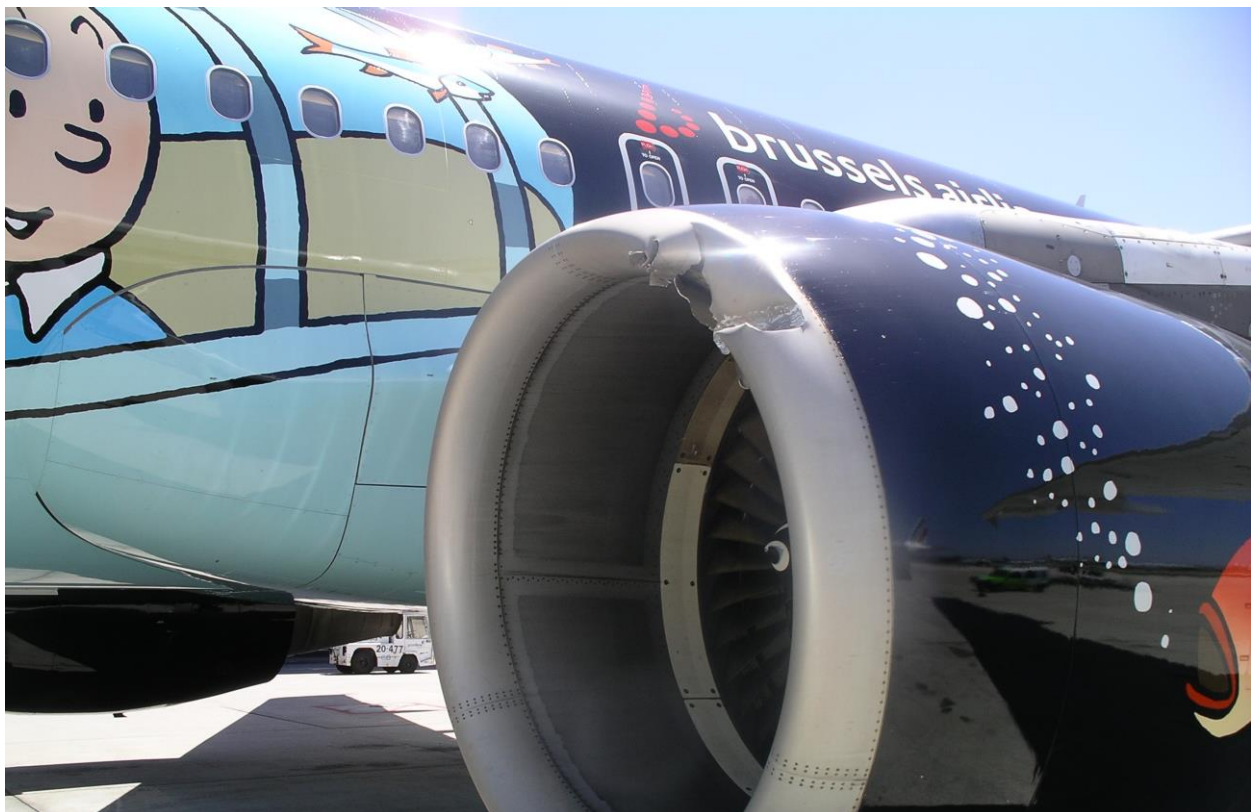
Figura 5 - Rasgo na carenagem da entrada de ar motor esquerdo || Figure 5 - Damage to the left engine air inlet cowl

The acoustic panels were replaced and the final check made. The engine was approved for operation, as shown in logbook sheet Nr. 1391854 of 20-05-2015, all maintenance being performed by TAP.

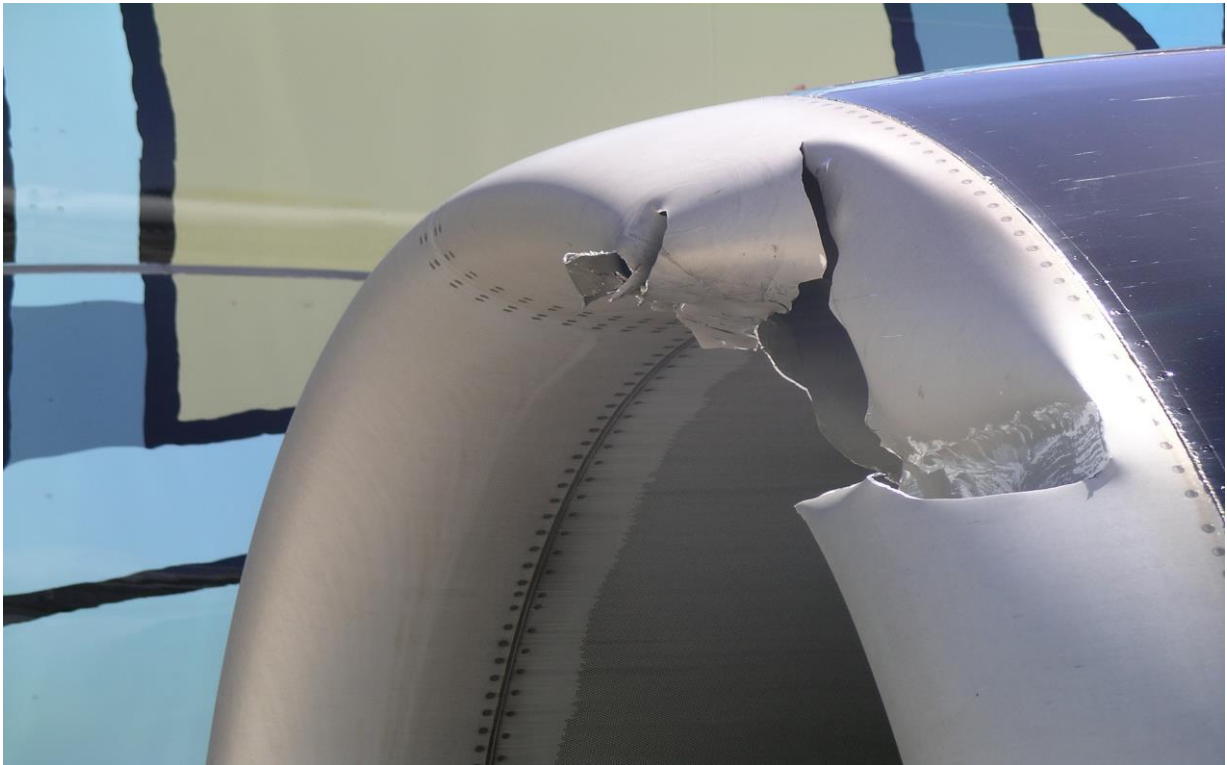
Figura 6 - Vista lateral da zona danificada da carenagem da entrada de ar motor esquerdo || Figure 6 - Side view to the damaged area of the left engine air inlet cowl

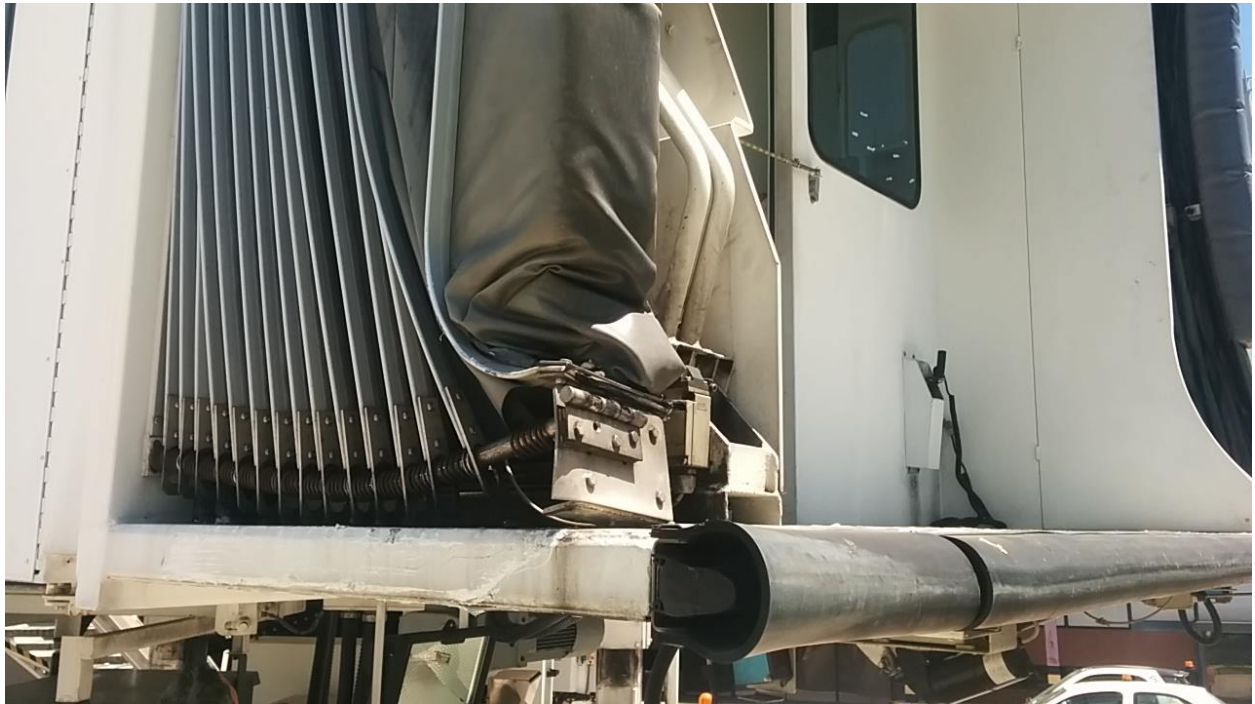
The extent of damage to the air bridge was light, crumpling a floor sidebar and loosening the canopy cover, which was replaced, and the welded alignment wheel sprocket of the cabin chain, according to report ANA SGM - ALS3203124.

Figura 7 - Extensão dos danos da ponte de desembarque || Figure 7 - Extension of air bridge damage

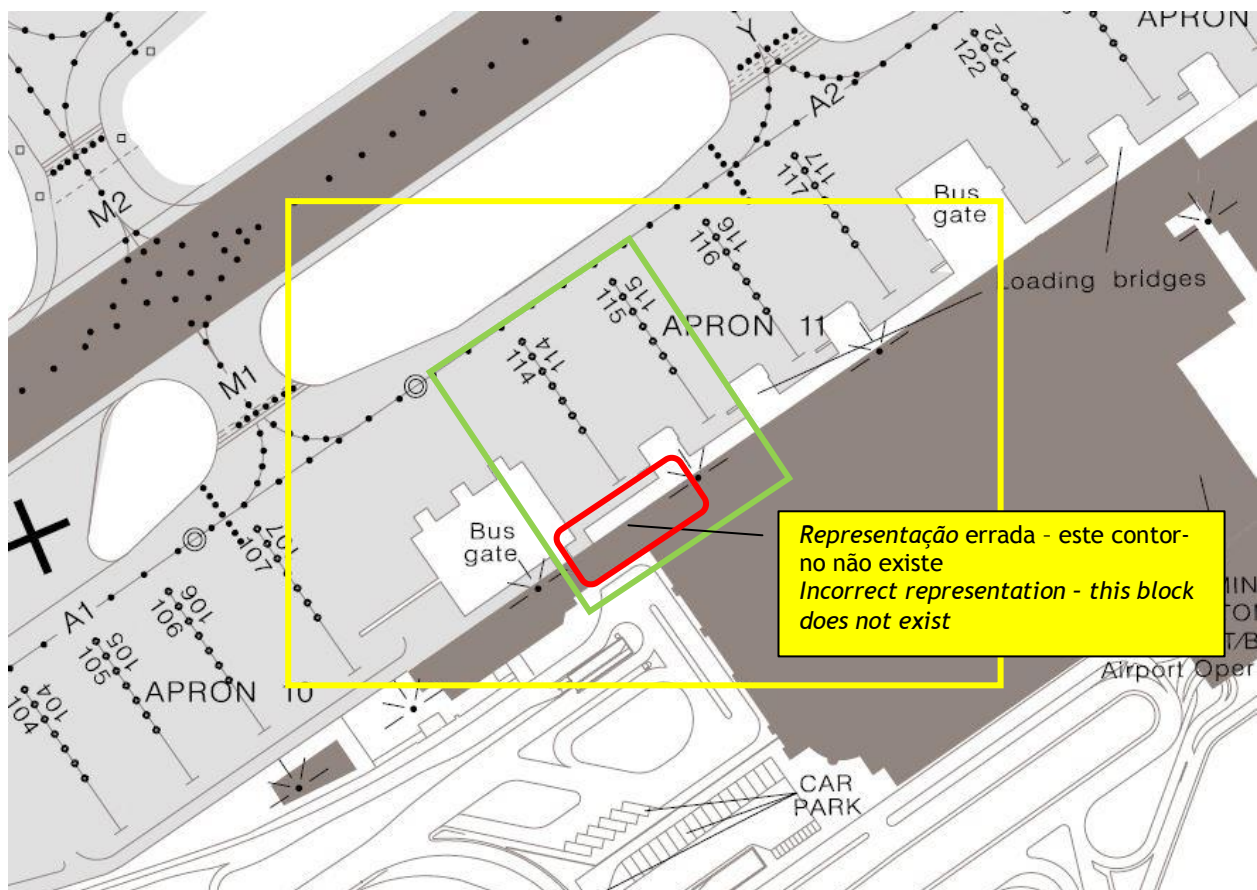
this results in the APIS display being installed farther away than at the other three positions 115/116/117.

This wrong information can have induced pilots to think that there was still some distance until they are near the display, like at positions 115/116/117 but, in reality, the 114 display is located farther than the other thereby causing a disorder in the situational awareness of the pilots and an unsafe operation.

Figura 10 - Parque 11 - stand 114 layout errado || Figure 10 - Apron 11 - Stand 114 wrong layout

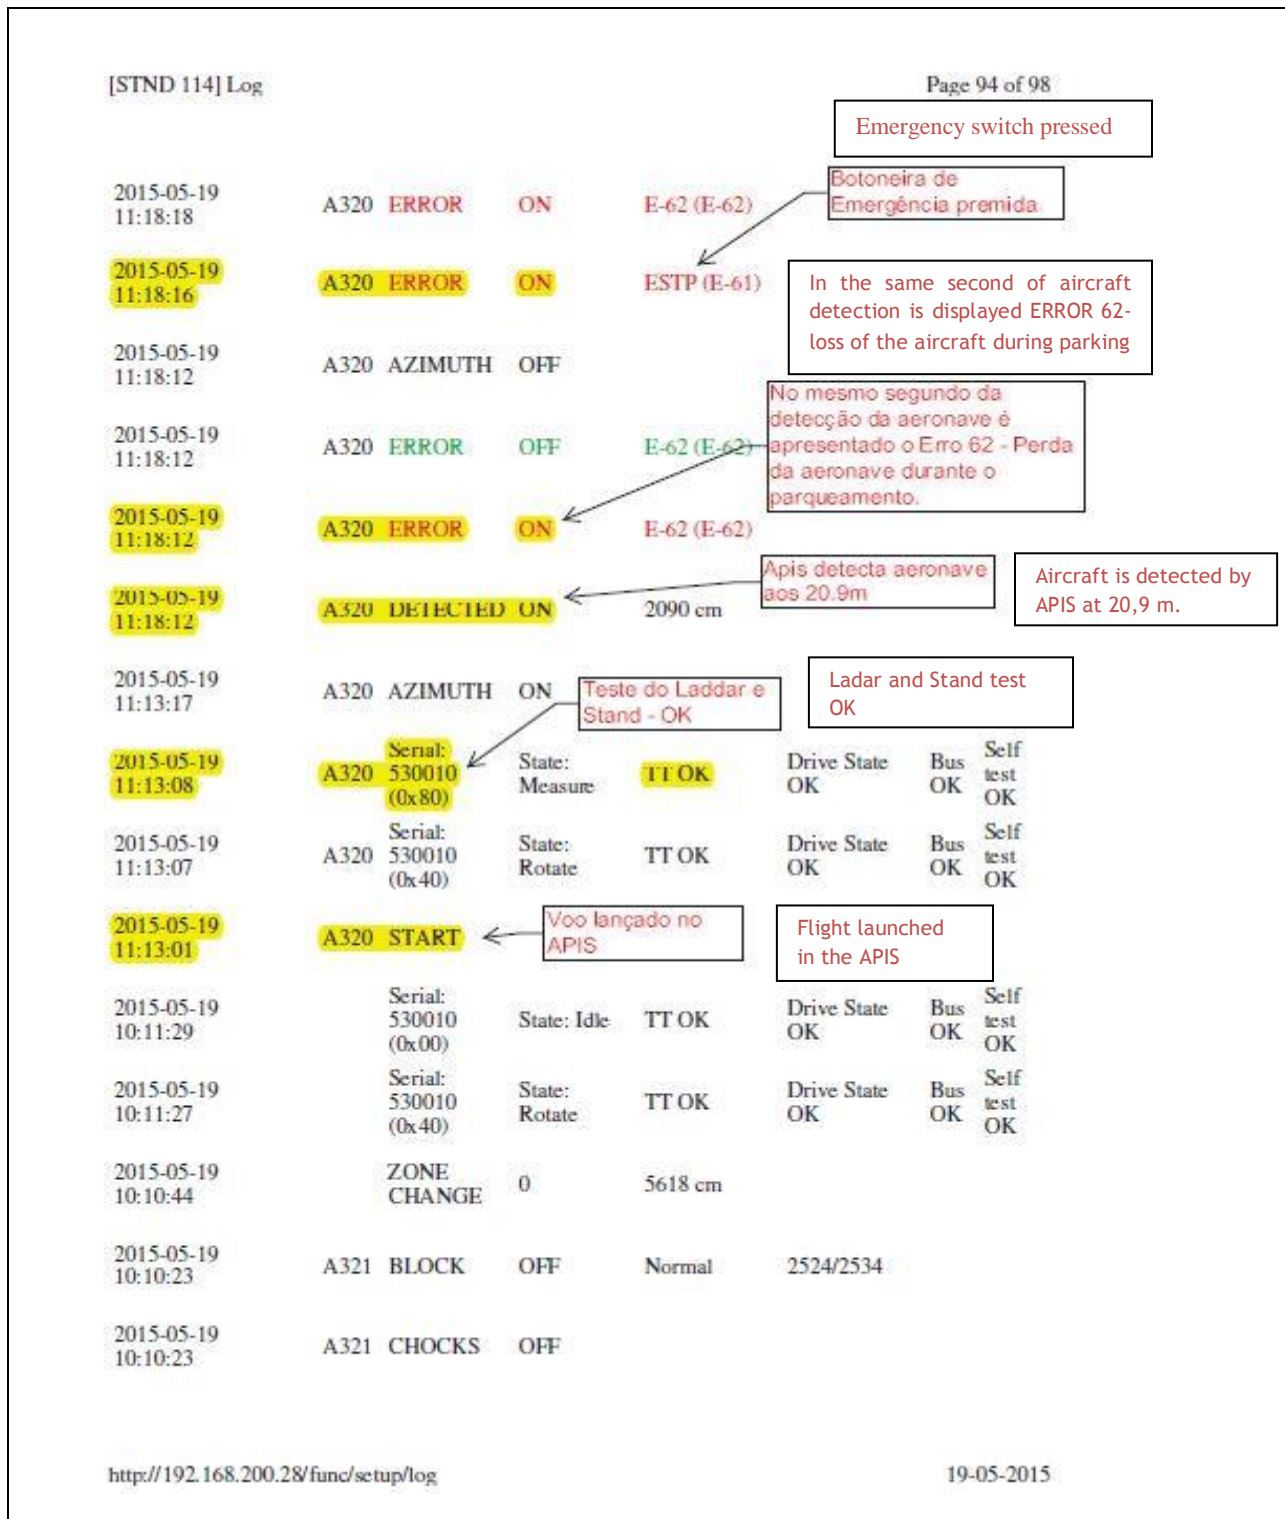
Figura 23 - Relatório das falhas do APIS || Figure 23 - Failure report of APIS

Failure of APIS. As proven, the system did not recognize the aircraft. This fact has the parking operation based only on the assistance of *marshall*. Because the battery failure of the MU800 the system did not indicate that it was in failure, causing an unsafe operation by the pilots and also the *marshaller*.

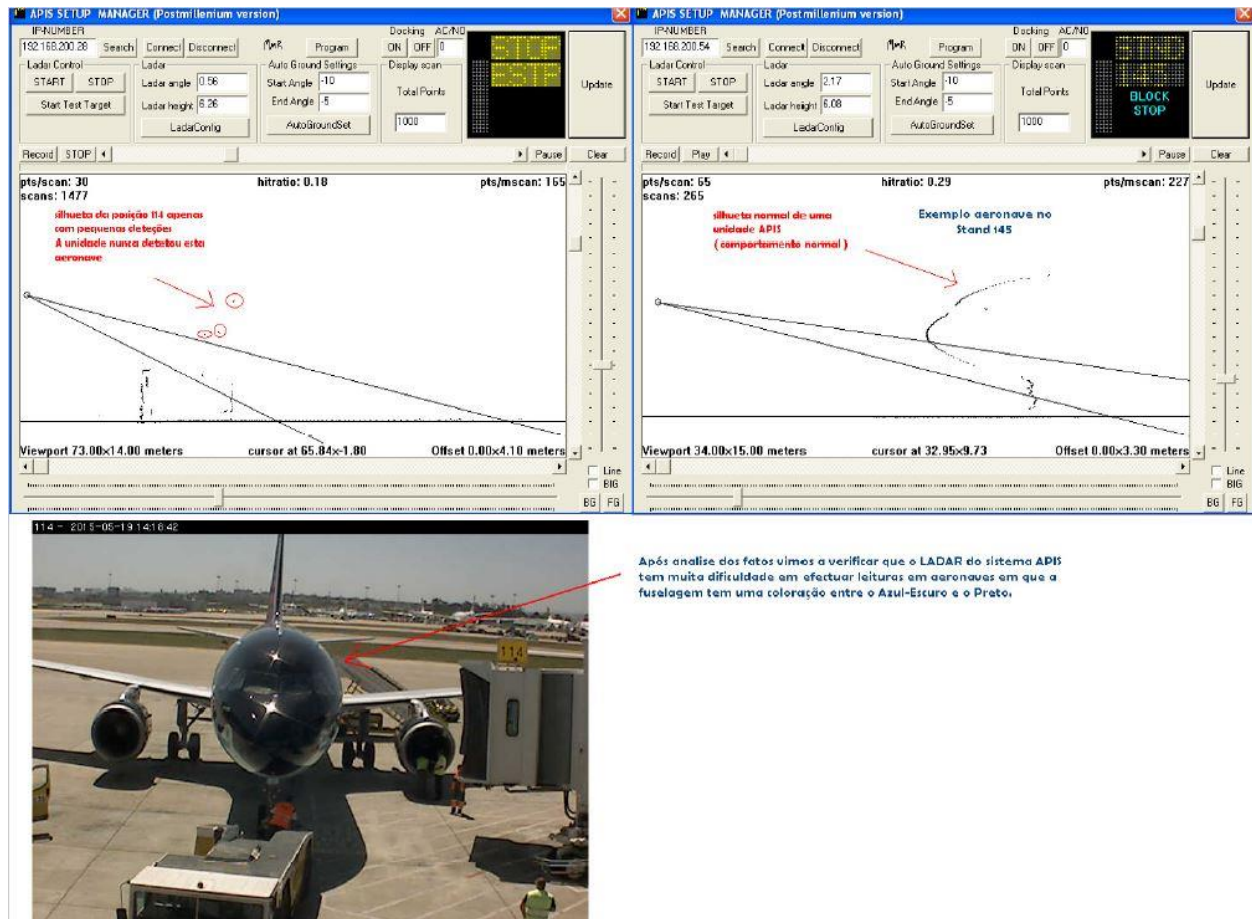
Silhouette analysis (figure 24) - It was collected information the silhouette of the aircraft in question and of another A320 to compare, and the causes found where the aircraft painting and solar incidence at the time.

Figura 24- Análise das silhuetas || Figure 24 - Silhouette analysis

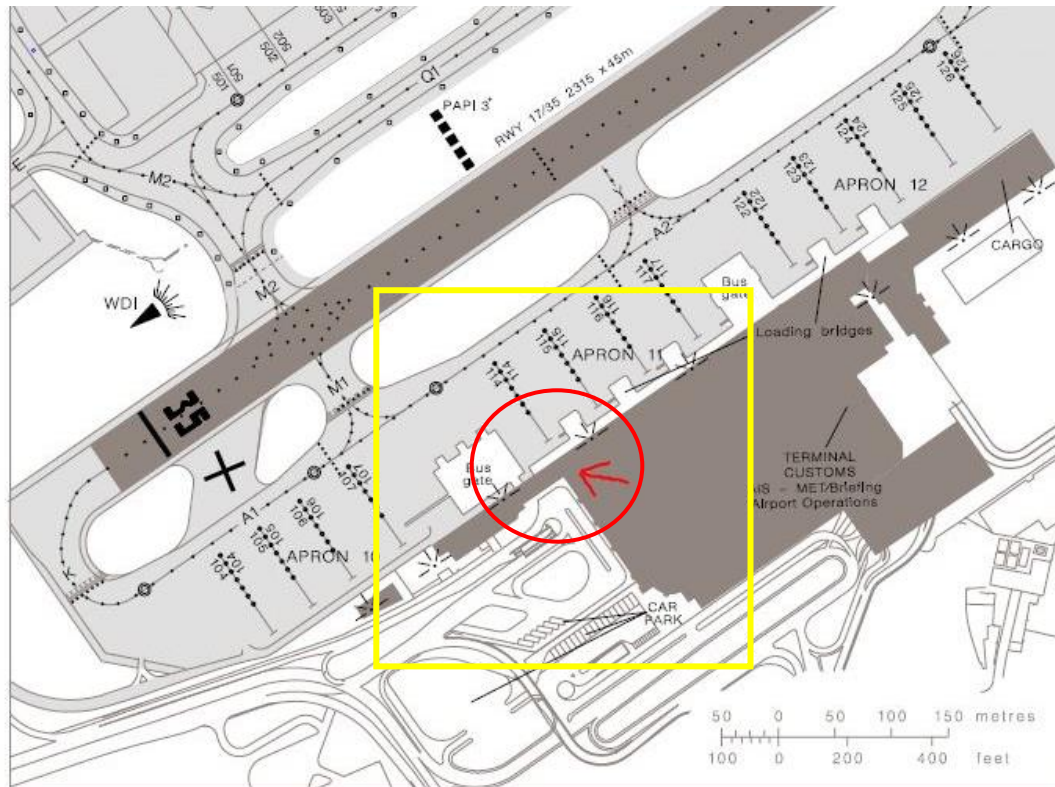
Figura 26 - Planta parcial indicando a posição 114 || Figure 26 - Partial layout with position 114

Figure 26 shows the drawing of the AMDT 012 chart made by NAV, indicating the continuity of the building, placing position 114 as identical to position 115, when the 114 display is in fact situated 13 meters farther away than the 115 display and the building extension does not exist, as the current satellite image of airport shows (Figures 28 to 31).

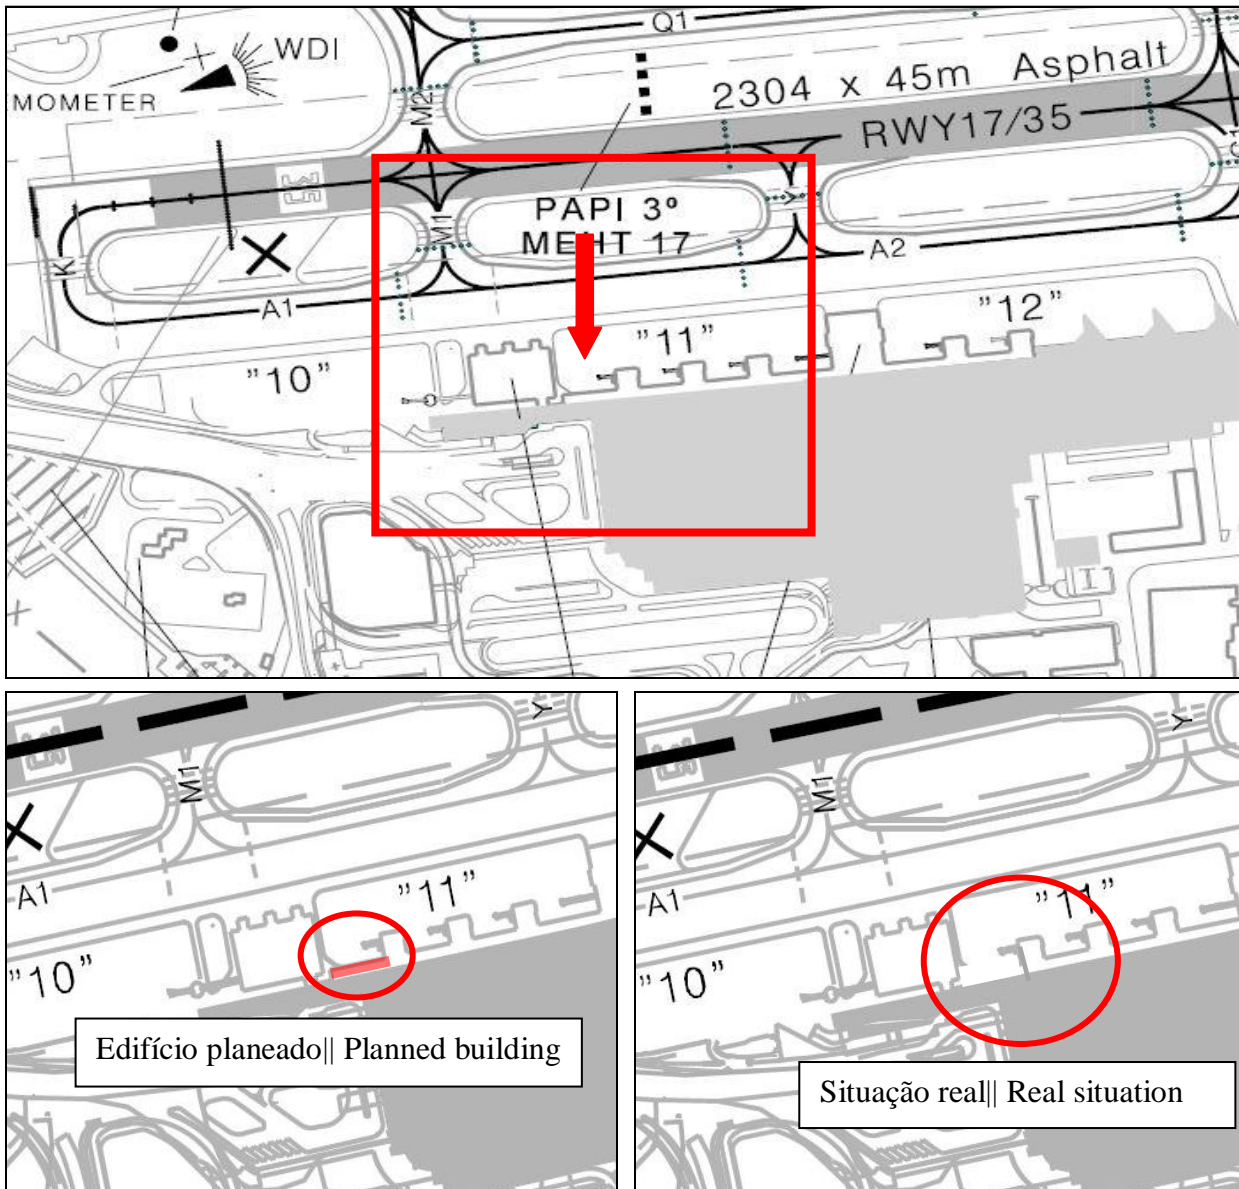
Figura 27 - Extrato da carta LP-AD2LPPT_01 indicando a posição 114 assim como a indicação errada sobre o alinhamento do edifício

Figure 27 - Extract from LP-AD2LPPT_01 chart highlighting position 114 and the representation error on the building alignment

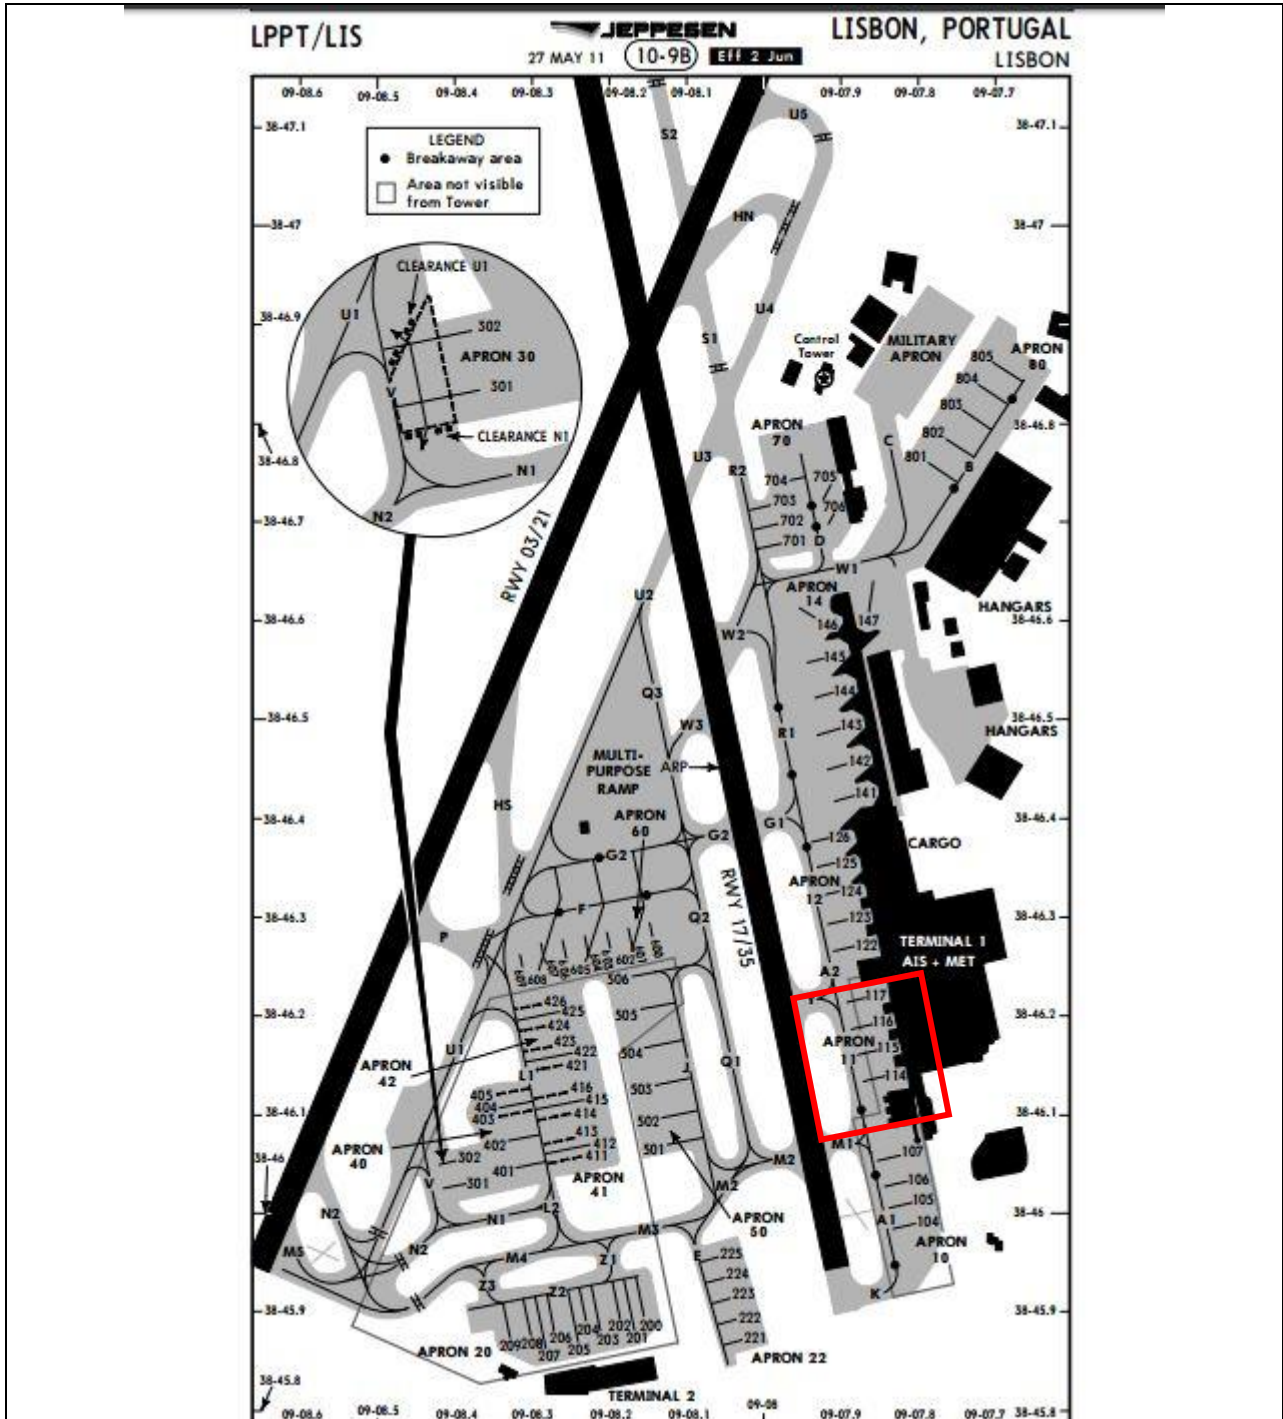
Anexo 1 - Carta Jeppesen contendo o erro no layout. | Annex 1 - Jeppesen Chart with the layout error

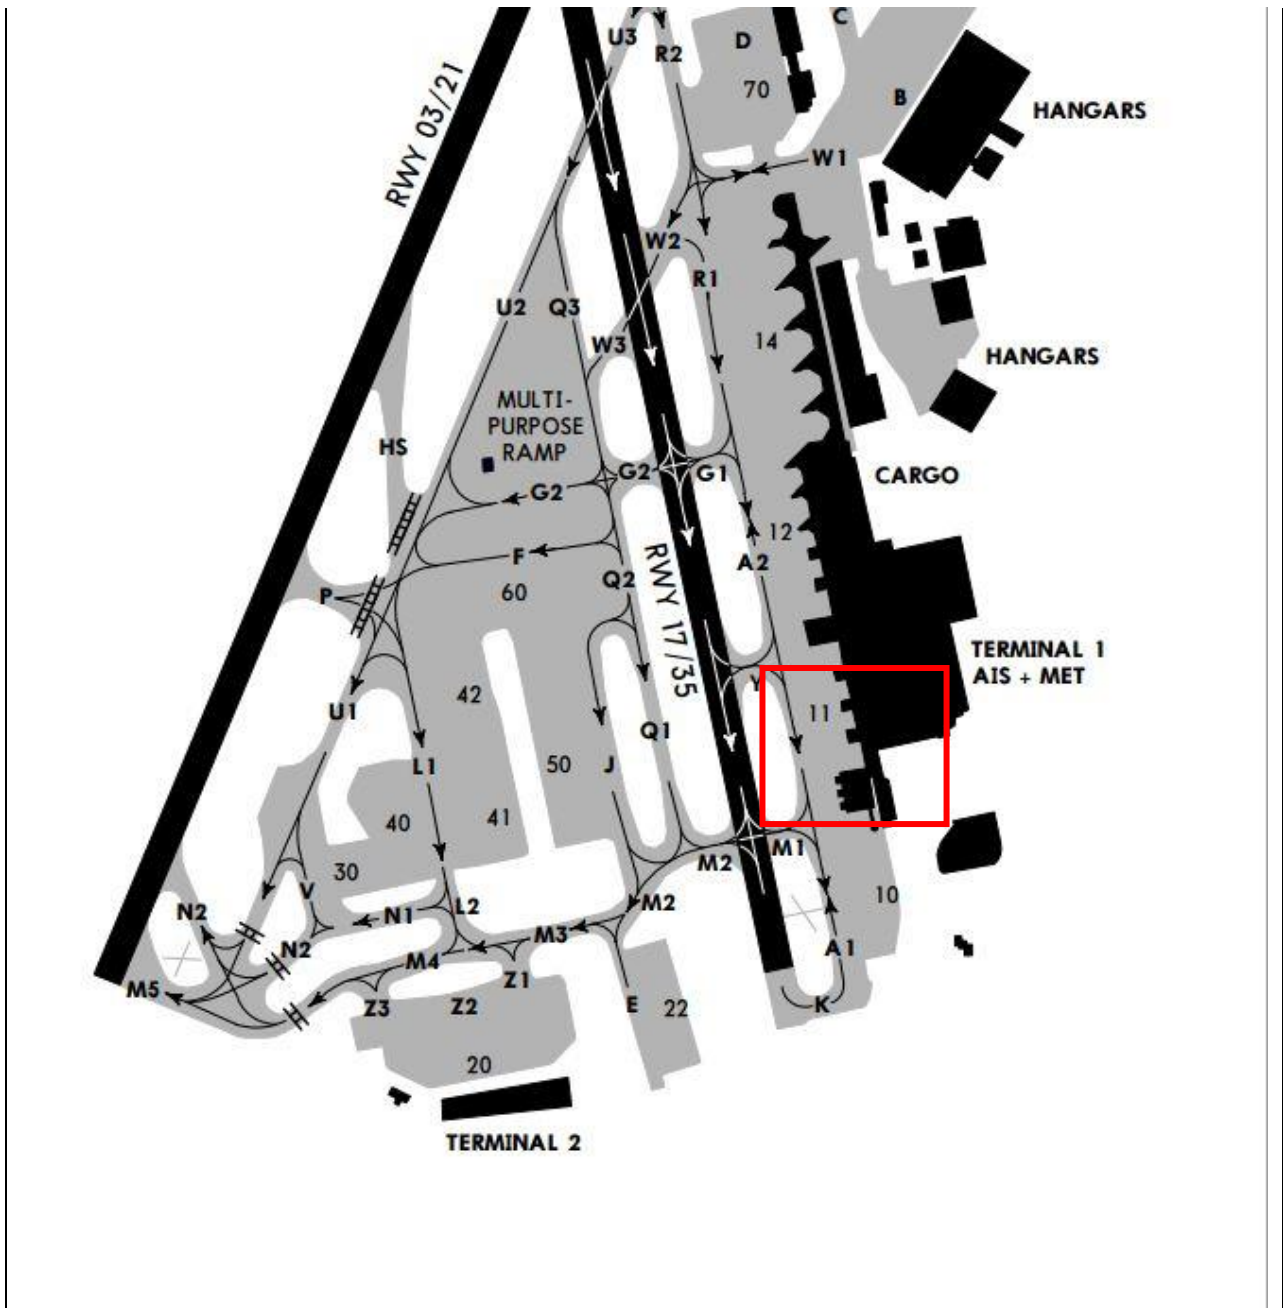
Anexo 2 - Carta Jeppesen expandida evidenciando o erro.

Annex 2 - Expanded Jeppesen Chart showing the erroneous layout.

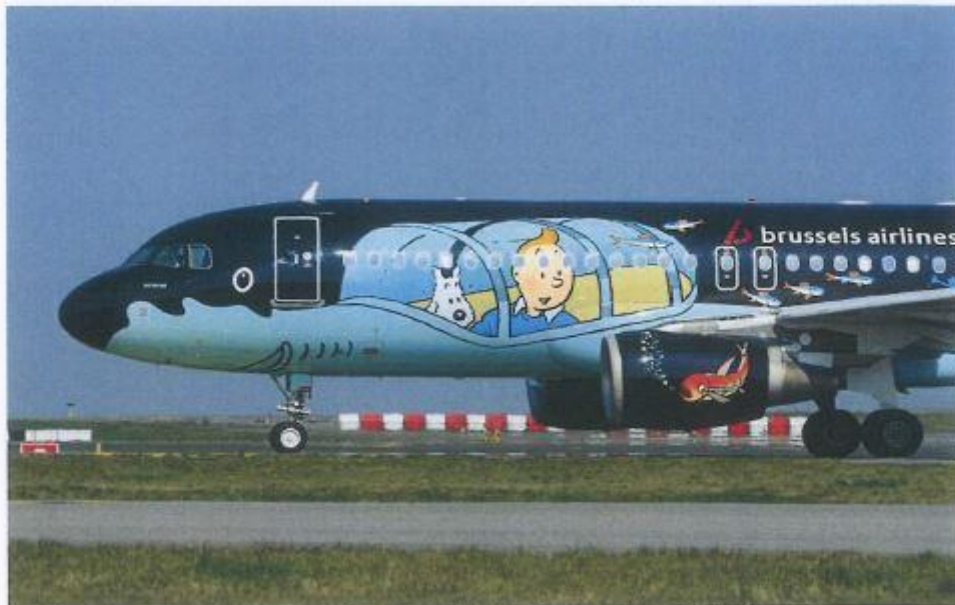
After searching for the aircraft registration OO-SNB, it is obvious why the Ladar had problems to see the aircraft. It is painted in a colour that looks like black and this is the worst colour for all laser based system. See photo below.

The explanation why the aircraft wasn't seen by the laser is due to the fact that dark colours reflect laser beams very poorly.
