## NOTA INFORMATIVA DE ACIDENTE COM AERONAVE AIRCRAFT ACCIDENT NOTICE

<b>PROCESSO GPIAAF    GPIAAF PROCESS ID</b> <b>01/ACCID/2018</b>		Classificação    Classification	
		Acidente    Accident	
		Tipo de evento    Type of event	
		ARC <sup>1</sup> Aterragem sem trem    <i>Wheels-up landing</i>	
<b>OCORRÊNCIA    OCCURRENCE</b>			
Data    Date	Hora    Time	Local    Location	
12-02-2018	16:38 UTC	LPSO Aeródromo de Ponte de Sor    <i>Ponte de Sor Aerodrome</i>	
<b>AERONAVE    AIRCRAFT</b>			
Categoria    Category		N.º de série    Serial Nr.	Matrícula    Registration
Bimotor de passageiros    <i>Twin engine passenger aircraft</i>		ME-404	CS-DCS
Tipo    Type			Operador    Operator
Beech Aircraft Corporation 76 Duchess			EAA
<b>VOO    FLIGHT</b>			
Origem    Origin		Destino    Destination	
LPSO		LPSO	
Tipo de voo    Type of flight		Tripulação    Crew	Passageiros    Passengers
Instrução multimotor    <i>Multi engines instructional</i>		02	00
Fase do voo    Phase of flight		Condições de luminosidade    Lighting conditions

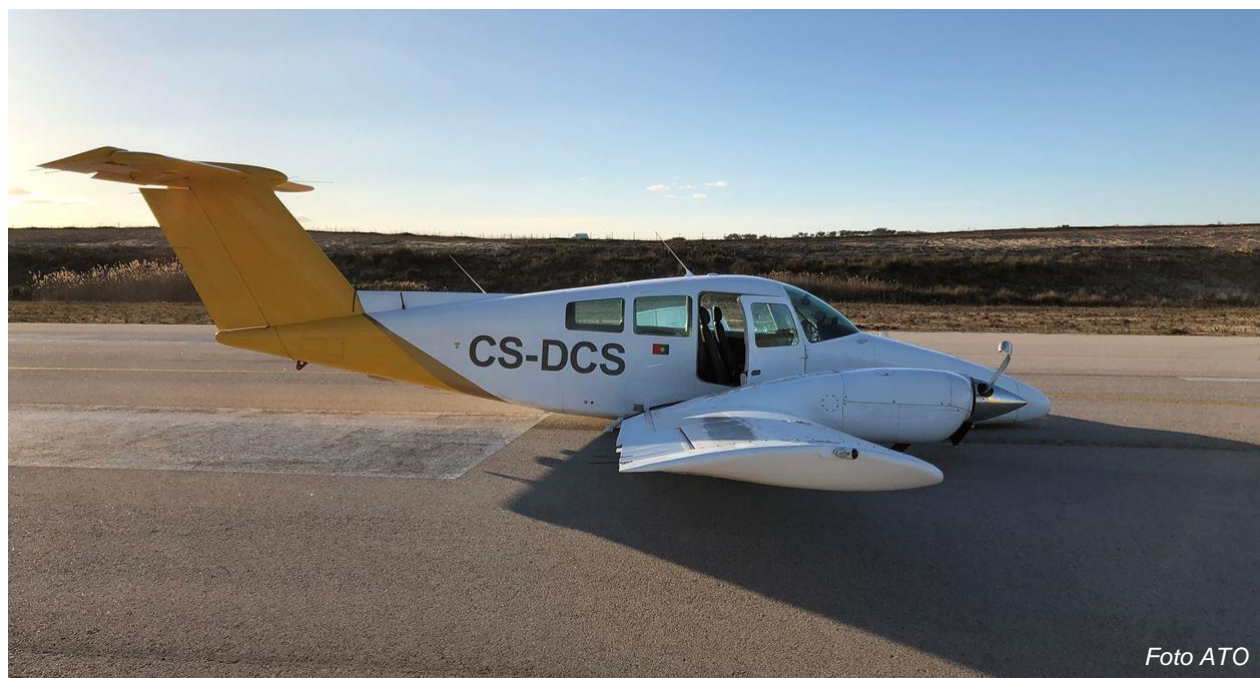
The instructor pilot stated too that didn't saw the gear down-and-locked light not illuminate and did not hear the landing gear not down warning horn. The aircraft touched lightly first with its tail then with the tip of the propellers and resting belly, running for 100 meters along the runway.

Firefighters intervened in the situation, but no foam was needed, because no evidence of fire was detected. During this landing roll at the LPSO with the landing gear not extended, the aircraft sustained substantial damage.
