***Colisão com Linhas de Média Tensão //  
Collision with Power Lines***

***S. Martinho das Amoreiras, Odemira,  
Portugal***

***16 de julho de 2015, 15:05 UTC//  
2015, 16<sup>th</sup> July, 15:05 UTC  
EUROCOPTER AS 350 B2***

13/INCID/2015

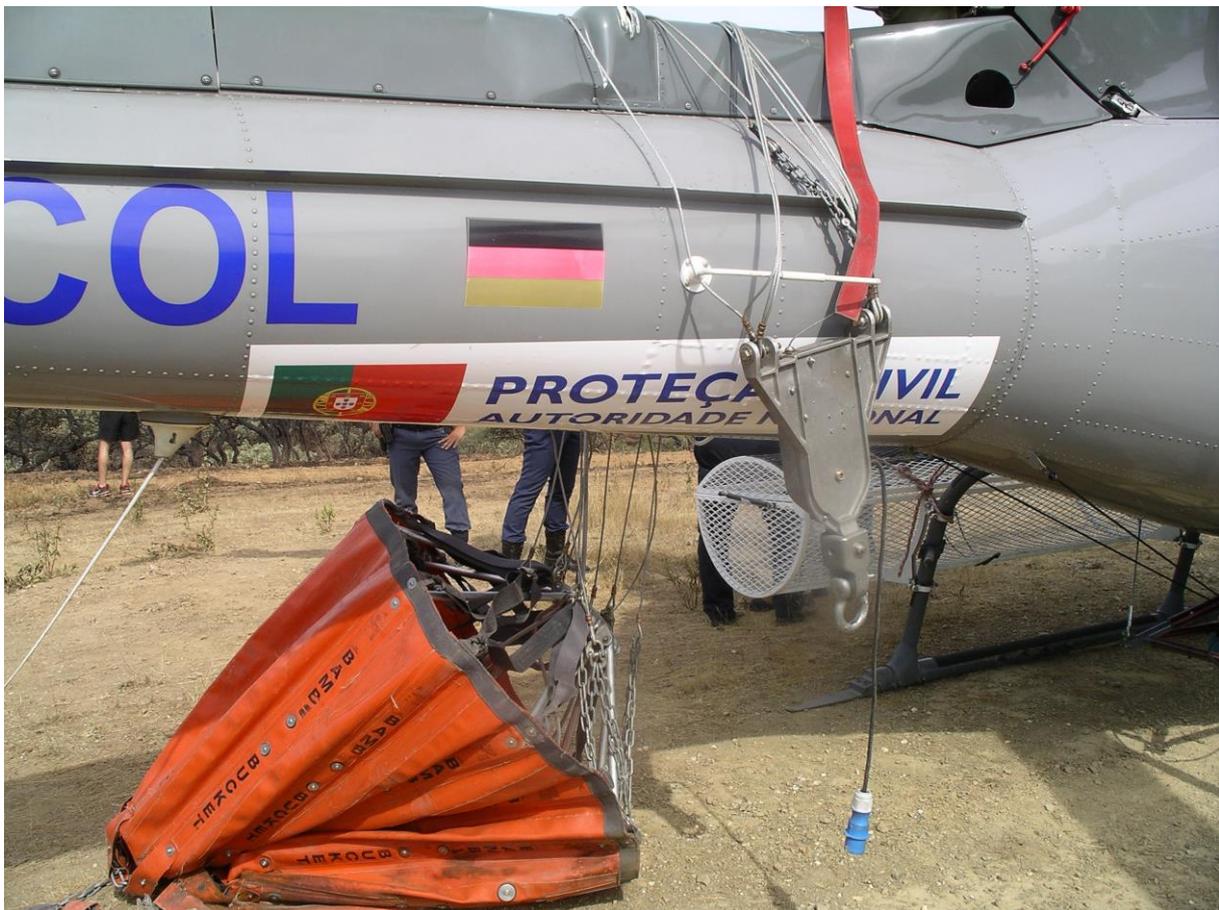
Figura 3 || Figure 3

Depois do embate do balde nos cabos de eletricidade, o piloto declarou emergência e aterrou imediatamente para verificar que estragos existiam no helicóptero. De facto, verificou-se a partir dessa aterragem que o helicóptero AS 350 B2 de matrícula D-HCOL tinha sofrido estragos substanciais nomeadamente no cone de cauda e no balde e que uma das pás do rotor principal tinha marcas de impacto provocadas pela corrente da válvula do balde.

After the impact of the bucket in electric cables, the pilot declared emergency and landed immediately in order to check the existing damages in the helicopter. In fact it was detected, after this landing, that the helicopter AS 350 B2, registration D-HCOL, had suffered substantial damage namely in the tail boom, in the bambi bucket and that one of the blades of the main rotor presented impact marks caused by the bucket valve chain.

Estragos no cone de cauda || Some damage in the tail boom

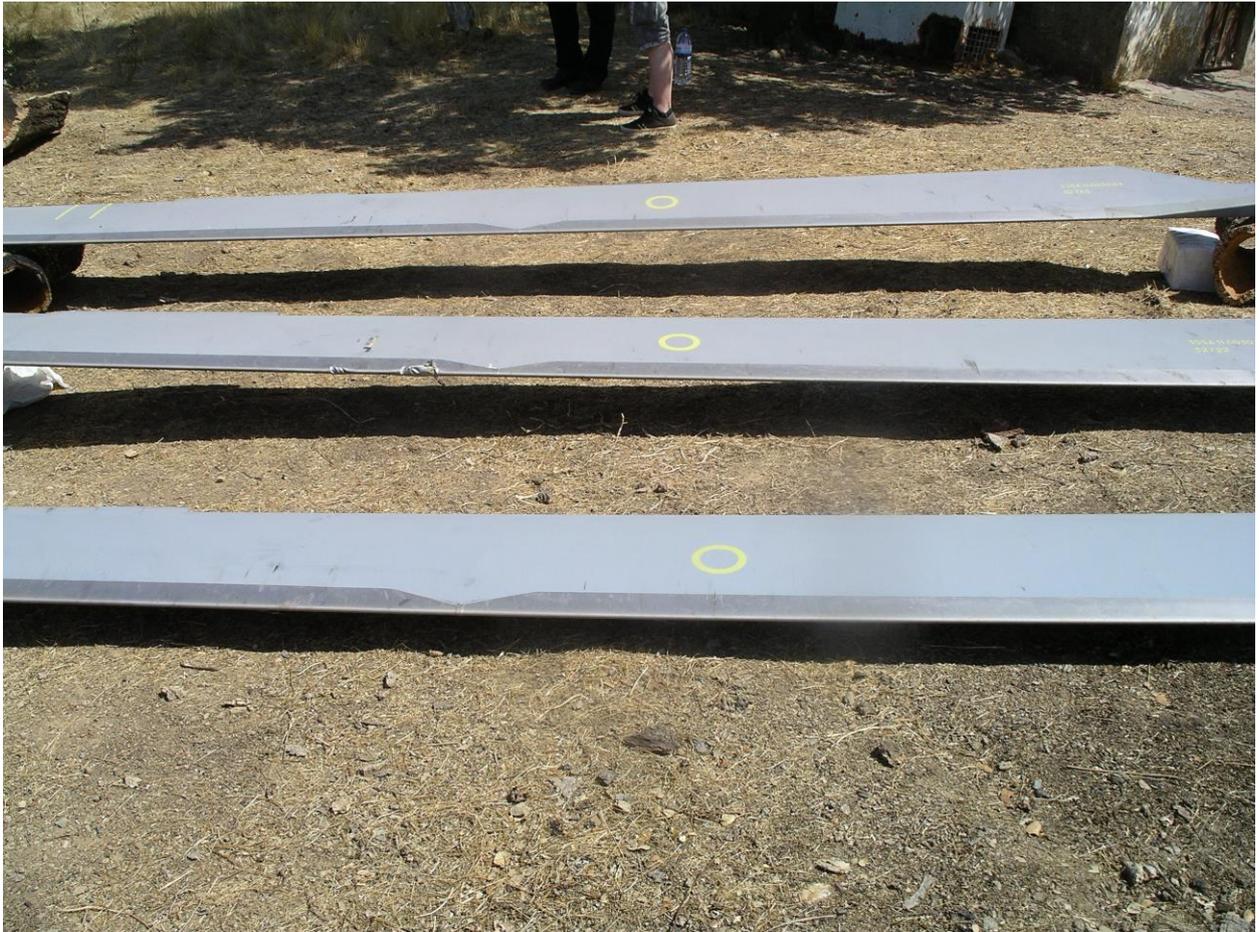
Figura 4 || Figure 4

Só uma das pás sofreu estragos provocados pelo balde e seus acessórios

Only one of the blades suffered damaged caused by the bucket and its components.

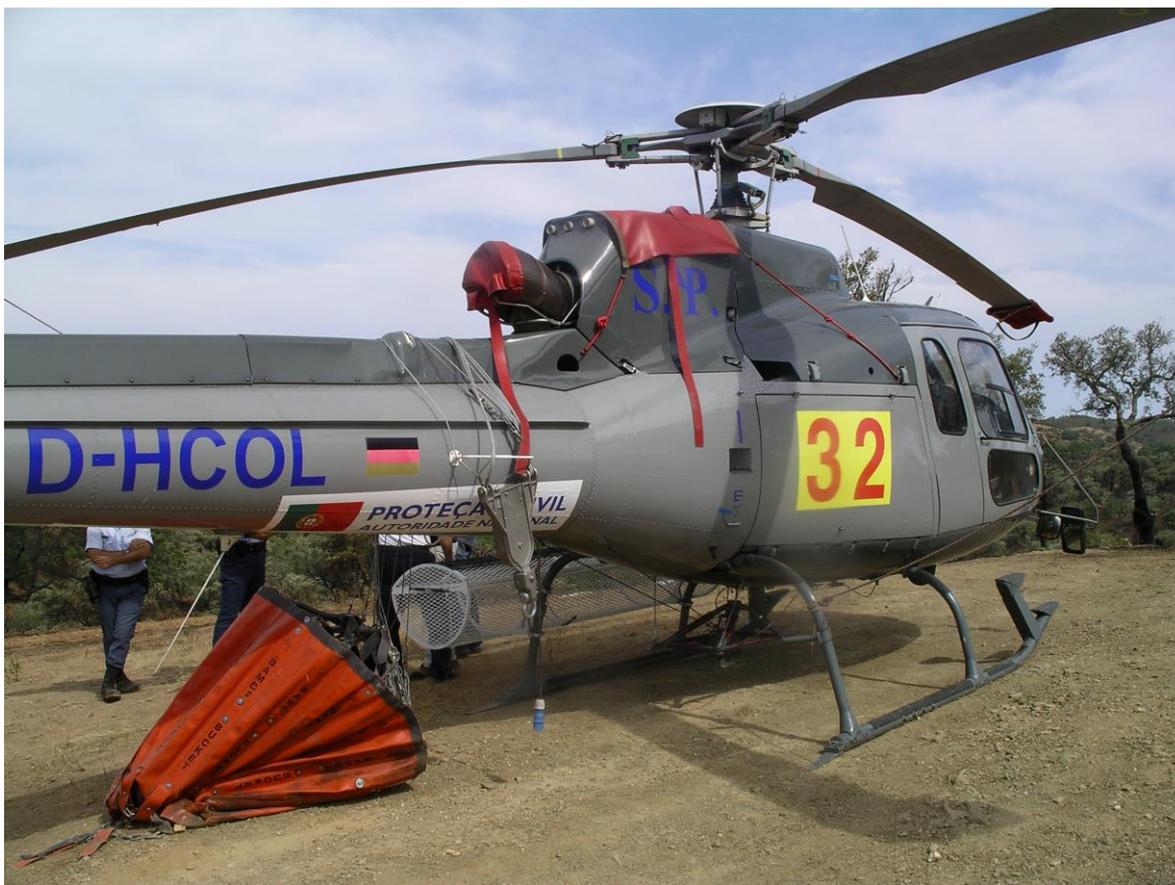
Figura 6 || Figure 6

**Estragos no cone de cauda causados pelo balde e pelos cabos de suspensão do balde.**

**Some visible damage in the tail boom caused by the bucket and its cables.**

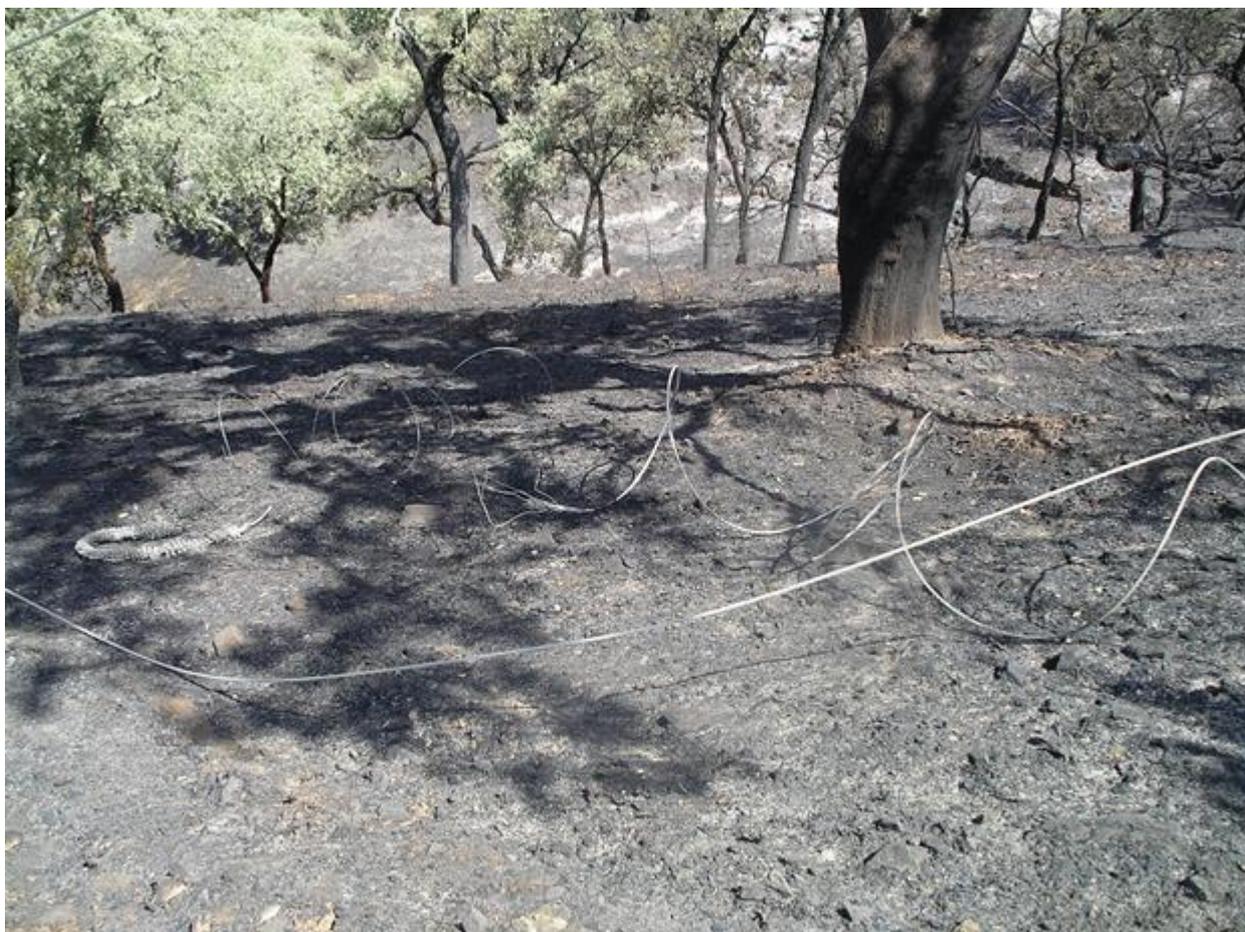
Figura 7 || Figure 7

O embate do helicóptero contra os cabos elétricos existentes na área do incêndio provocou a queda destes cabos. Estes estragos, porém, foram prontamente reparados pela empresa fornecedora de eletricidade, EDP. Não foram reportados outros estragos, causados por este incidente, a terceiros.

The impact of the helicopter against the electric cables in the fire area gave rise to the downfall of this cables, However, this damage was, promptly repaired by the provider of electricity, EDP (Portuguese Electricity Provider). No more damages, caused by this incident, to third parties were reported.

**Depois do embate os cabos de eletricidade foram derrubados.**
