Gabinete de Prevenção e Investigação de Acidentes  
com Aeronaves e de Acidentes Ferroviários

**Perda de Controlo //**  
***Loss of Control***  
**Pista da Comporta,**  
**Portugal**

**PARAMOTOR Speedster 2**

**07/ACCID/2017**

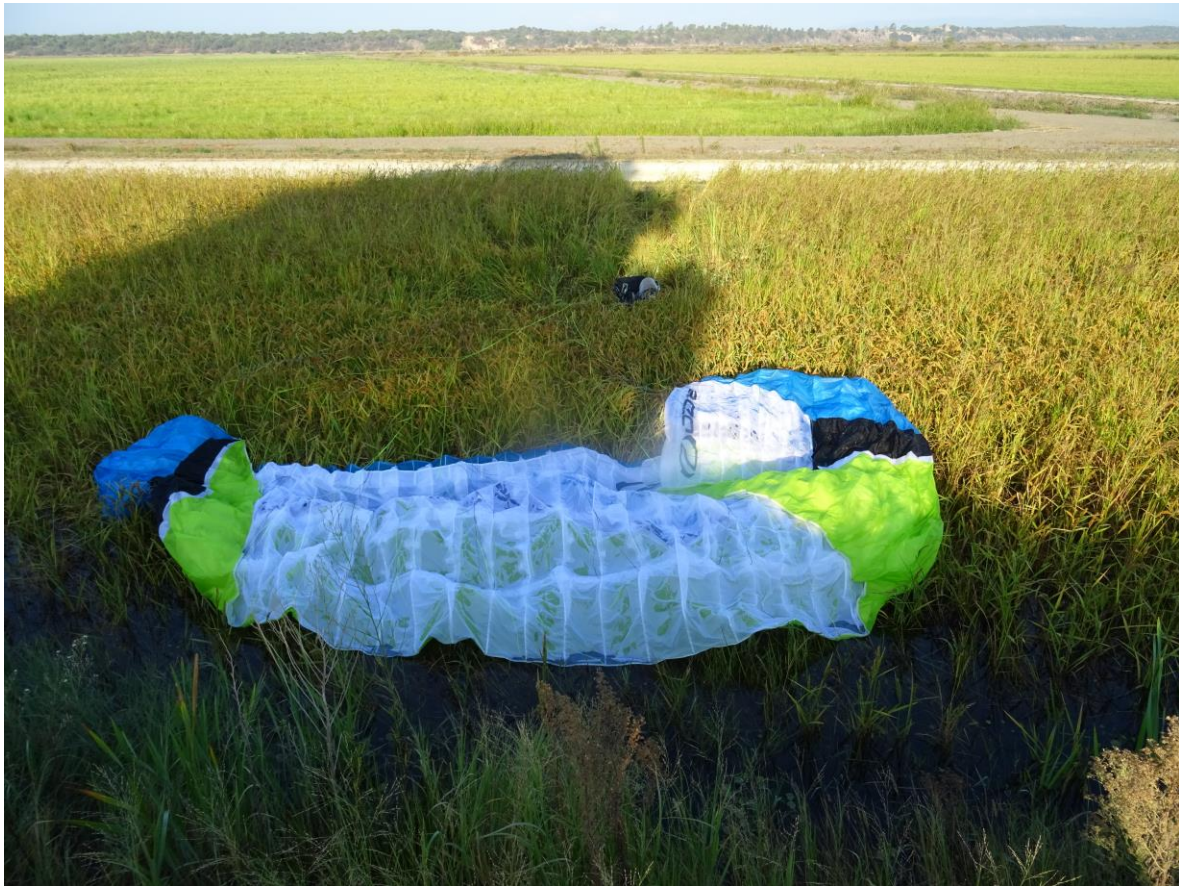
**Figura 1 || Figure 1**

**Posição final do Paramotor || Final resting position of Paramotor**

A análise do acidente a partir dos testemunhos recolhidos assim como do estudo da aeronave caída no solo e posições respectivas do parapente e motor, evidenciam perda de sustentação da meia asa direita e consequente rotação da mesma meia asa já em perda. No vídeo existente é possível visualizar a 1.ª descolagem a 2 minutos antes do acidente onde fica claro o uso de pilotagem não adequada.

The analysis of the accident and the aircraft dropped in the ground and respective positions of the paraglider and motor evidences loss of sustentation of the right half wing and consequent rotation of the same half wing already in stall. In the existing video it is possible to see the first take off 2 minutes before the accident where it is clear the use of inappropriate piloting.

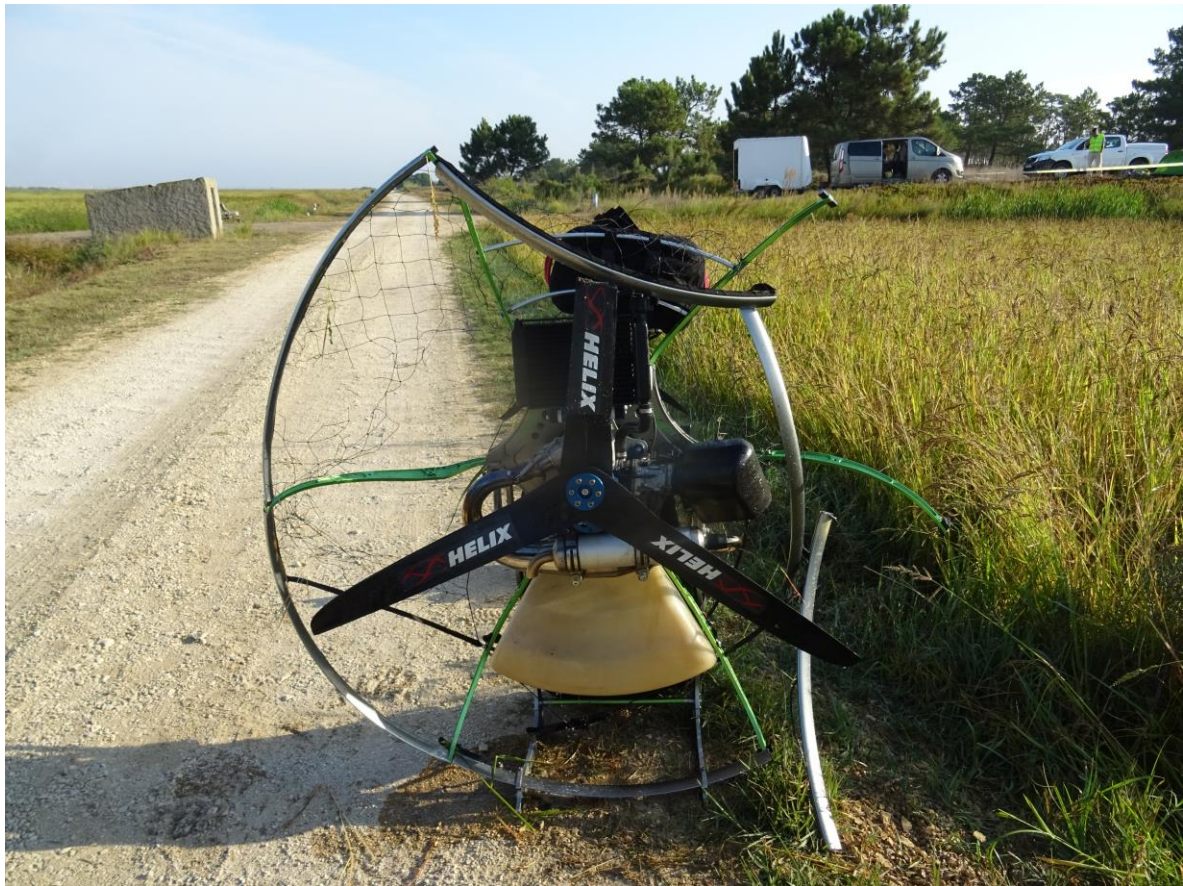
Figura 2 || Figure 2

Asa do paramotor intacta, estrutura de proteção da hélice partida com uma das pontas da hélice partida (Tripala).

Paramotor wing intact, protection structure of the propeller fragmented with one of the propeller blade tips broken (Tripala).

Danos na ponta de uma pá do hélice || Damage to the propeller blade tip
