AEROCONDOR / G-STEP

RELATÓRIO DE
INVESTIGAÇÃO DE
SEGURANÇA

**SAFETY INVESTIGATION
REPORT**

27/ACCID/2015

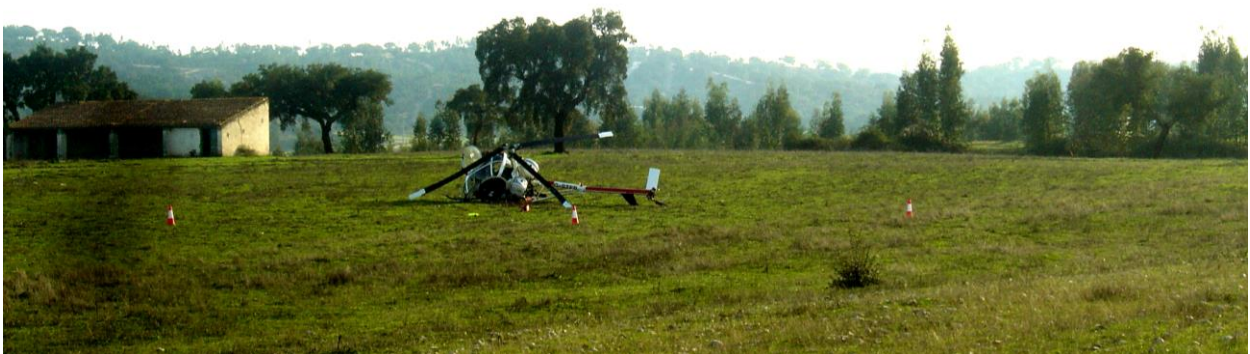
Figura 2 || Figure 2

Local da colisão do helicóptero com o solo || Site of helicopter collision with the ground

Depois do embate nos cabos de electricidade, o helicóptero derrubou os mesmos, e depois embateu com alguma violência no solo a pouca distância das linhas de média tensão. O helicóptero ficou destruído.

After the impact in the electrical cables, the cables were thrown down and the helicopter collided violently against the ground at a short distance ahead. The helicopter was destroyed.

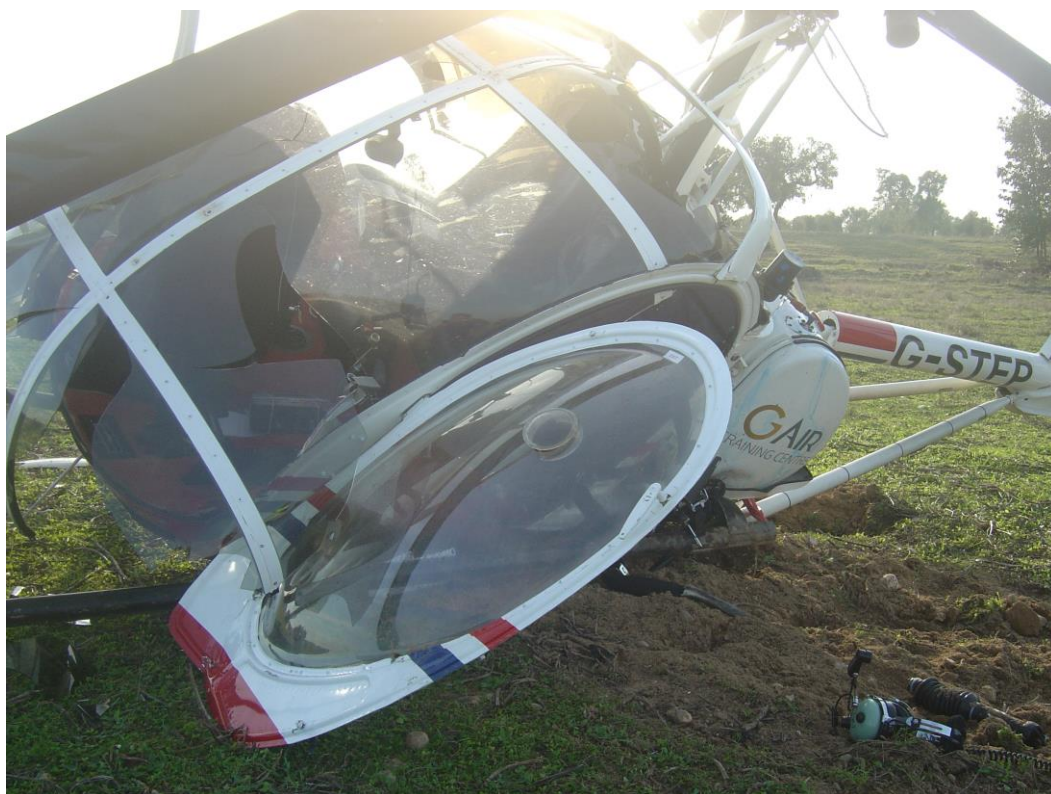
Figura 3 || Figure 3

Detalhe colisão do helicóptero com o solo || Detalhe of helicopter collision with the ground

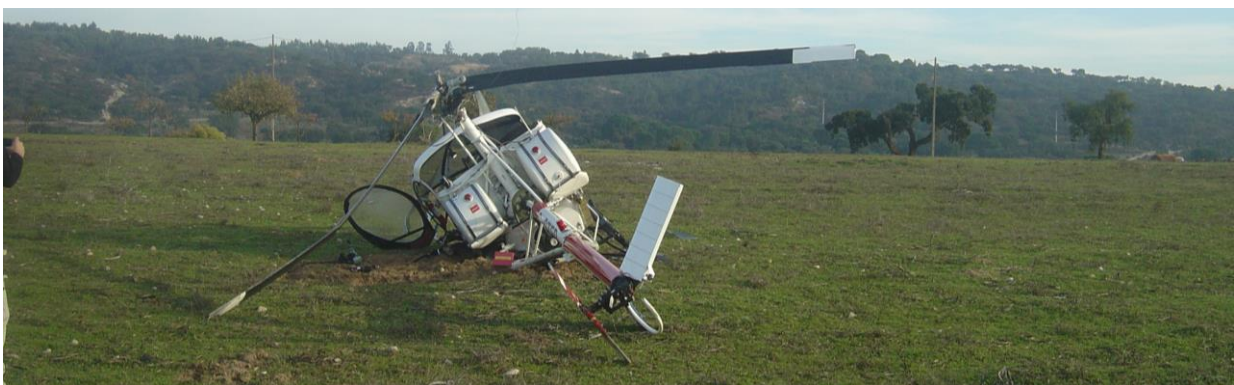
Figura 4 || Figure 4

Vista components principais || Main components view

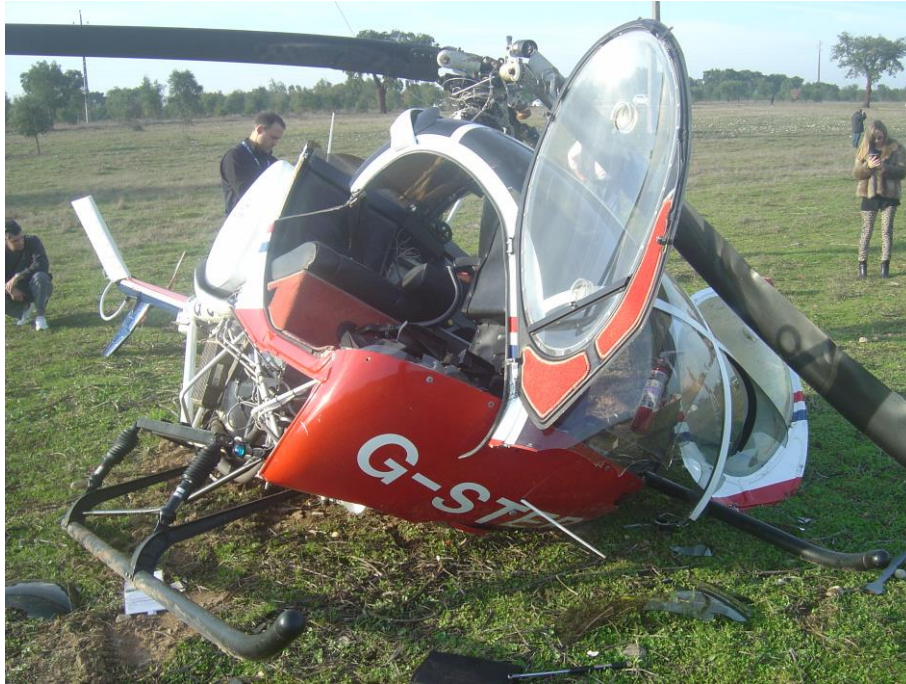
Figura 6 || Figure 6
Detalhe da cabine || Cabine detail

Na figura 6, o helicóptero G-STEP, visto de frente. As pás do rotor principal dobraram-se para baixo após o embate no solo. A aeronave embateu no solo sem velocidade horizontal e com uma elevada razão de descida.

Pela visualização dos destroços do helicóptero G-STEP depois do embate no solo, tanto as pás do rotor principal como as do rotor de cauda mostram que contactaram o solo sem rotação.

On figure 6, the G-STEP seen from the front. The main rotor blades fold down after the crash. The aircraft entered the ground with no air speed and with a high rate of descent.

Analyzing the wreckage of the G-STEP helicopter after the crash. The main and tail rotor blades contacted the ground with no rotation.

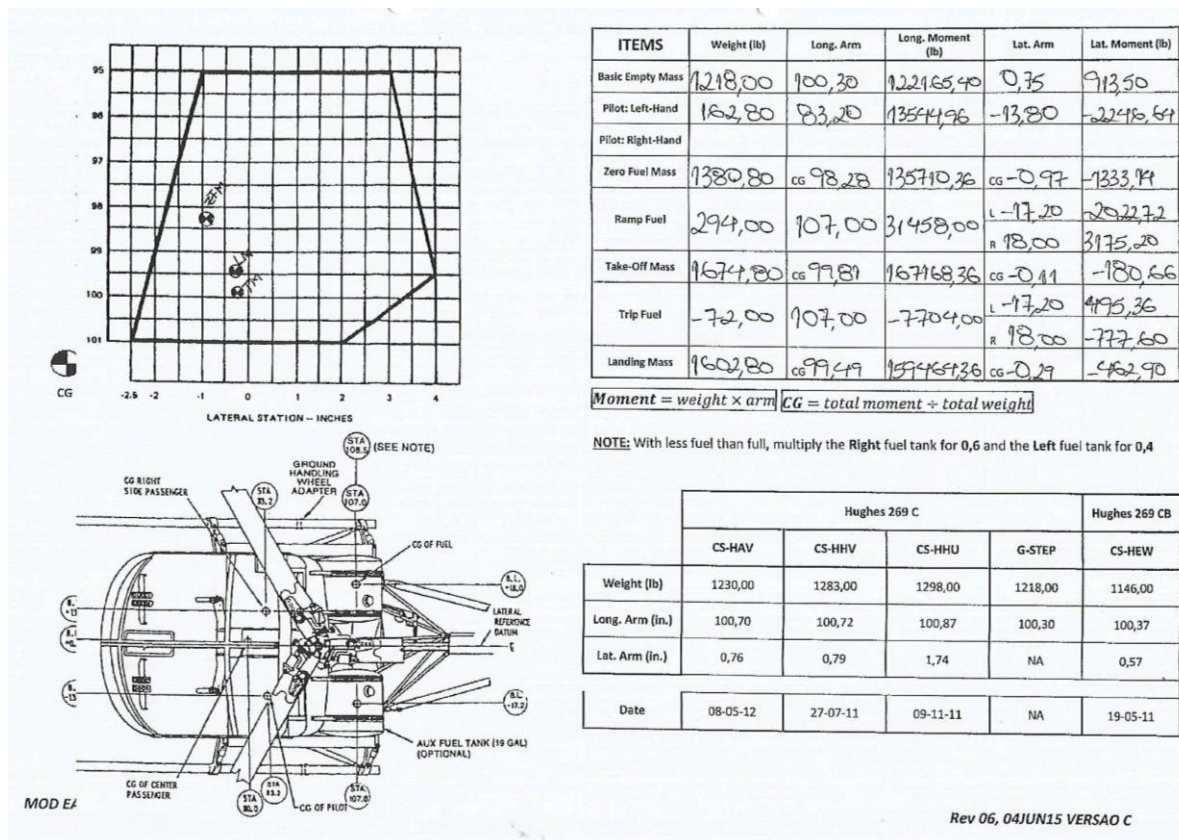
Figura 8 || Figure 8
 Massa e Centragem || Weight and Balance

Aplicando o peso do tripulante e do combustível na folha de massa e centragem do helicóptero verifica-se que este se encontrava dentro do seu envelope de voo tanto à descolagem como no momento do embate com os cabos de eletricidade. (figura nº 8).

Applying the weight of the pilot and fuel on the mass and balance sheet of the helicopter, we can check that its centre of gravity was within the respective flight envelope, both on take off and on power lines crash event. (picture Nr. 8).

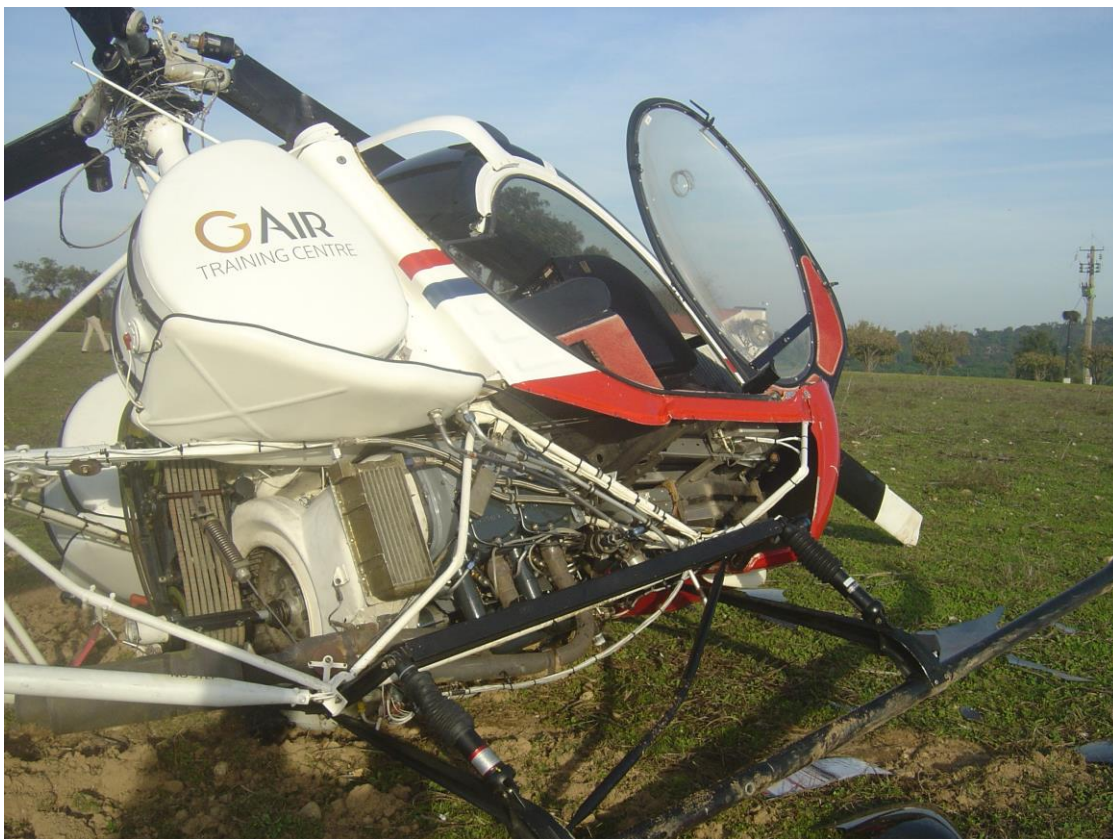
Figura 11 || Figure 11

Na figura 11, o helicóptero G-STEP visto do seu lado direito. Os cabos eléctricos cortados durante a descida podem ser vistos enrolados no mastro, por baixo do rotor principal, contribuíram para reduzir a sua velocidade horizontal e para aumentar a sua razão de descida.

The helicopter G-STEP seen from its right side. The electrical cables cut during its descend to the ground, can be seen enrolled in the mast below the main rotor blades, have contributed do decrease the airspeed of the helicopter and to increase its rate of descend.
