**Perda de controlo em voo ||
Loss of Control in-flight**

Socata TB-200

**SAFETY INVESTIGATION REPORT
Accident Occurrence**

16/ACCID/2012

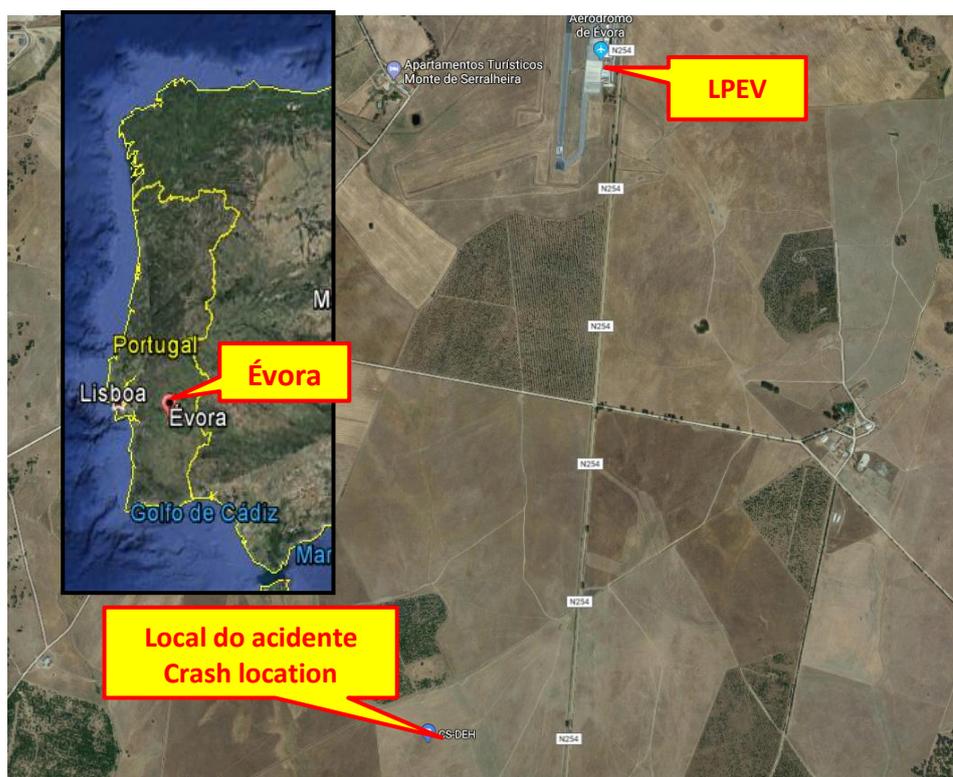
Figura 1 || Picture 1

A aeronave despenhou-se num campo agrícola aberto, livre de vegetação, muito próximo do aeródromo de Évora, não mais do que 2 400 metros (1,3NM) da cabeceira da pista 01 (figura nº1).

The aircraft crashed in an open farm field, free of vegetation, very close to the Évora aerodrome no more than 2 400 meters (1,3NM) from threshold of the runway 01 (picture nº1).

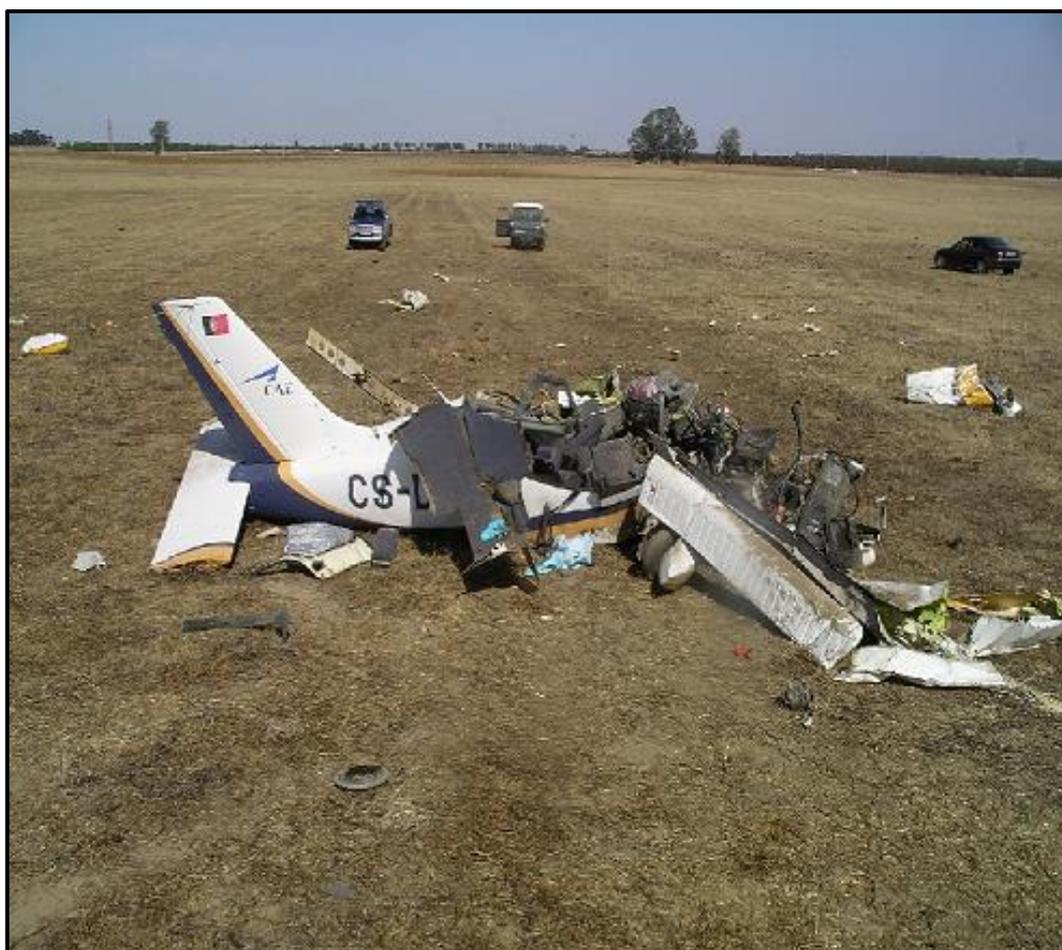
Figura 2 || Picture 2

A aeronave ficou destruída após o impacto, sendo o grau dos danos da aeronave classificado como "destruída" em virtude da violência do impacto (figura nº 2).

The aircraft was destroyed after the impact, the degree of the aircraft damage classified as "destroyed" as a result of the violence of the impact (picture nº 2).

Estado do avião após o acidente || Airplane condition after the accident

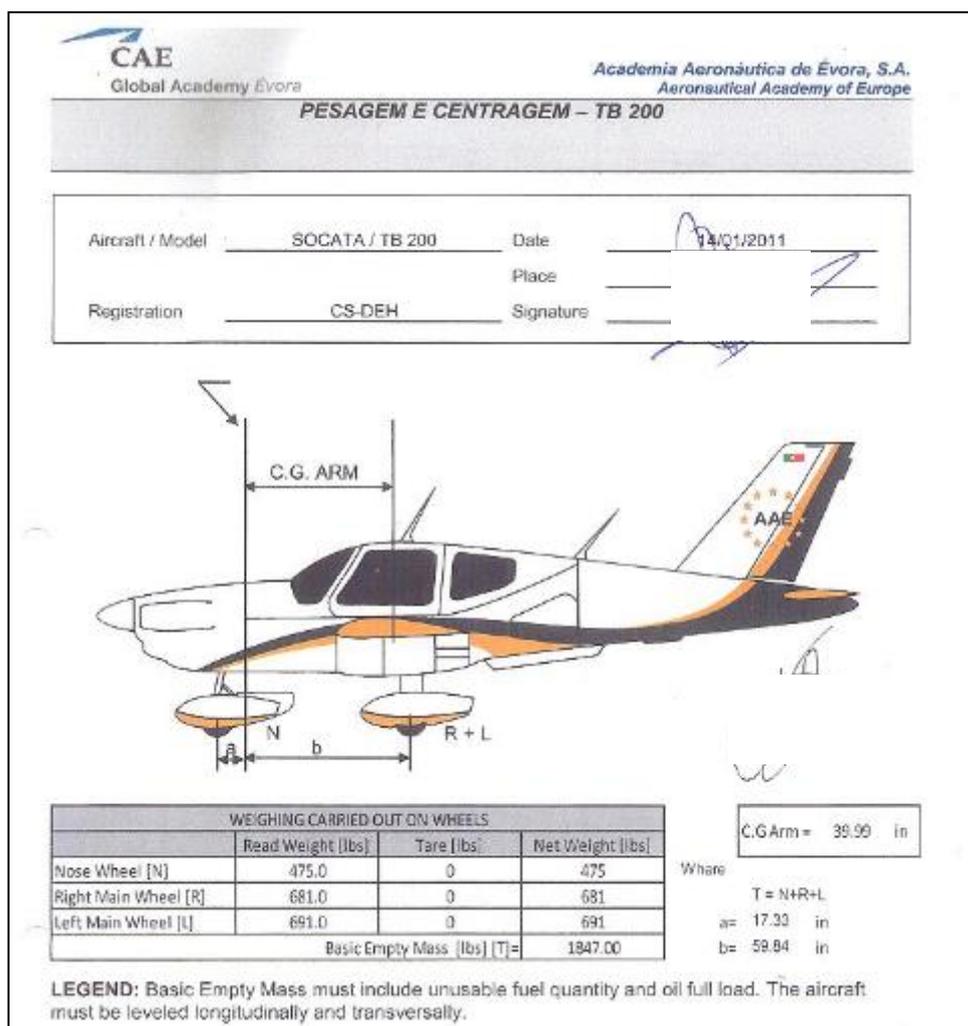
Figura 4 || Picture 4

O avião CS-DEH foi registado na Autoridade Nacional Portuguesa com uma massa em vazio de 1 847 *lbs* e um braço de 39,99 segundo uma pesagem datada de 14/01/2011 (figura nº 4). O centro de gravidade em vazio estava dentro dos limites máximos definido pelo fabricante de 17,33 – 59,84.

The airplane CS-DEH was registered in the Portuguese National Authority with a basic empty mass of 1 847 *lbs* and an arm of 39,99 in according to a weighting on 14/01/2011 (picture nº 4). The empty centre of gravity was within the limits of 17,33 – 59,84 defined by the manufacturer.

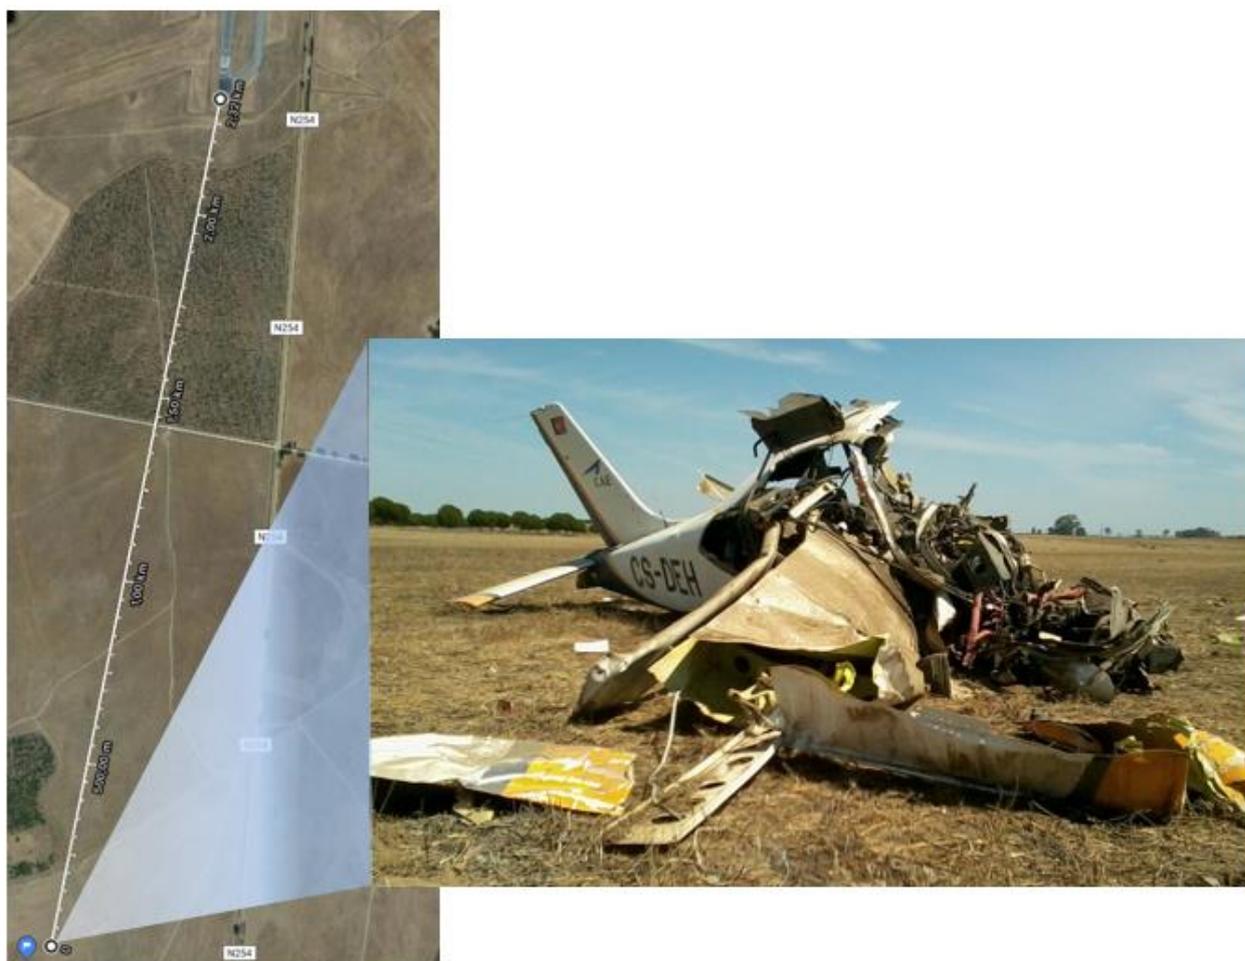
Figura 7 || Picture 7

O avião despenhou-se a cerca de 2 400 metros (1,3NM) da cabeceira da pista 01 num campo agrícola limpo de qualquer plantação. Os destroços ficaram agrupados. Não havia nas imediações nenhum obstáculo significativo e o terreno em frente apresentava boas condições para uma aterragem de emergência se fosse o caso. Depois do primeiro impacto com o terreno a aeronave deslizou 40 metros, até se imobilizar, sugerindo uma queda com alta dissipação de energia (figura nº 7).

The airplane crashed about 2 400 meters (1,3NM) to the threshold of runway 01 in an agricultural field clean of any plantation. The wreckage was grouped. There was no significant obstacle in the vicinity and the terrain ahead showed good conditions for an emergency landing if it was the case. After the first impact with the ground the aircraft slid 40 meters, until it stopped, suggesting a high-energy crash (picture nº 7).

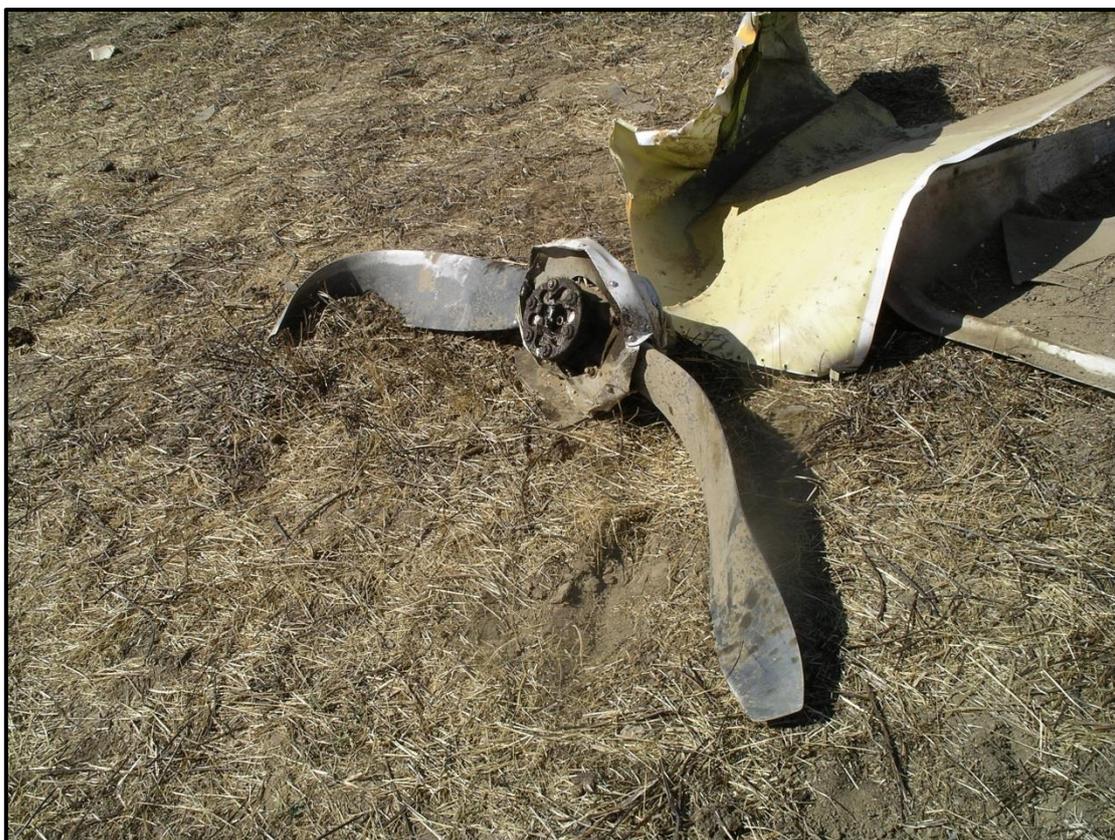
Figura 8 || Picture 8

O hélice foi projetado a cerca de 5 metros para a esquerda do avião (figura nº 8), onde o sistema de fixação do hélice fraturou e libertou-se do motor da aeronave.

The propeller attachment system fractured and freed itself from the aircraft engine, and was projected about 5 meters to the left of the aircraft (picture nº 8).

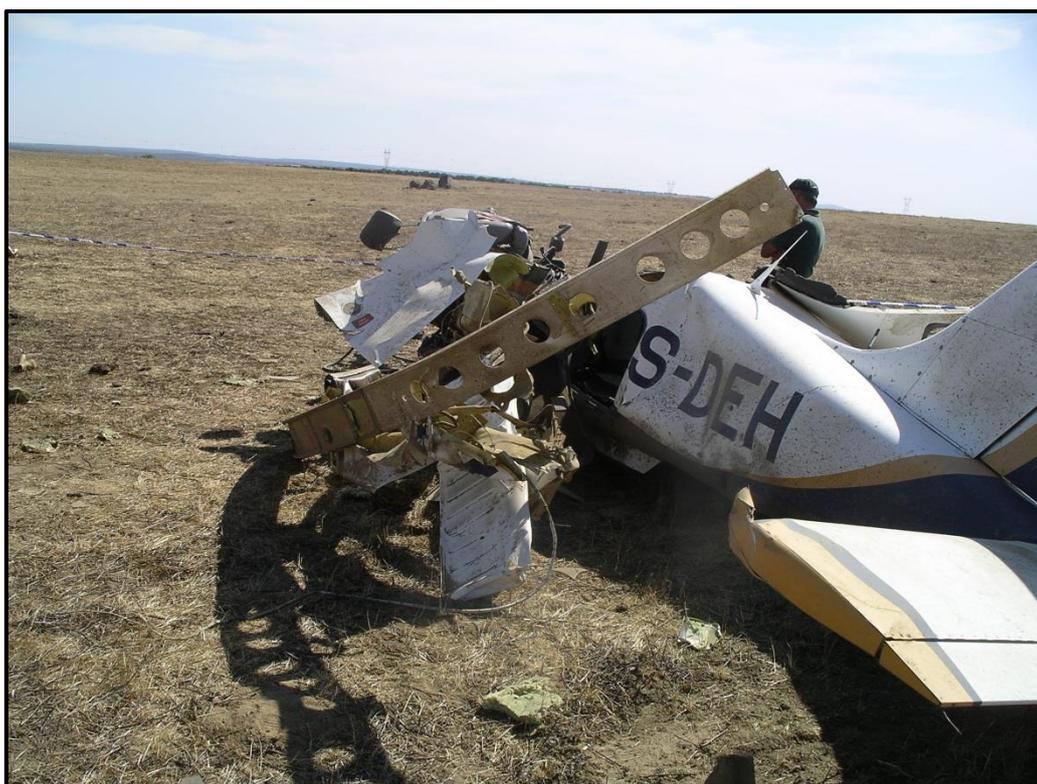
Figura 9 || Picture 9

A asa esquerda ficou completamente destruída, ficando só a longarina principal, ligada à fuselagem da aeronave, indicando o primeiro embate com o solo (figura nº 9).

The left wing was totally destroyed, leaving only the main spar, attached to the fuselage of the aircraft, indicating the first ground contact point (picture nº 9).

Detalhe dos destroços – Longarina asa esq. || Wreckage detail – LH wing spar

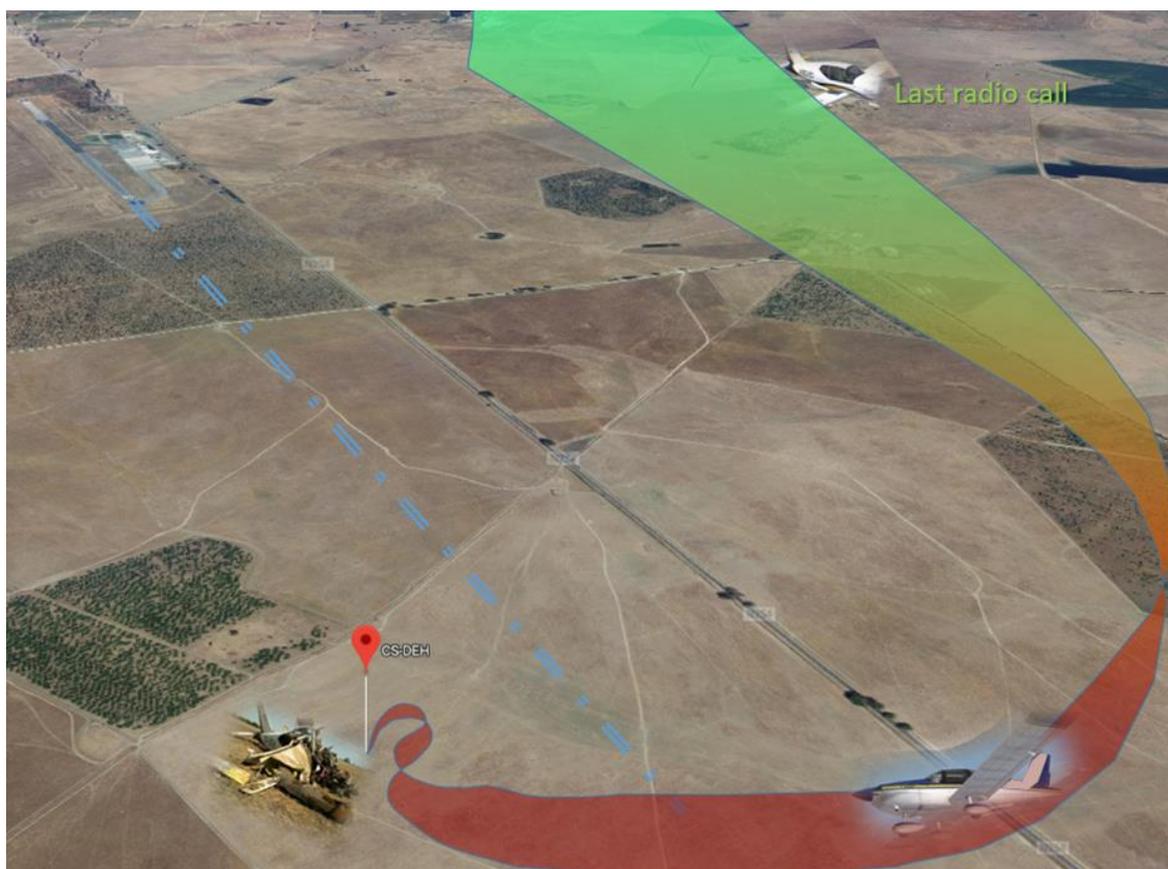
Figura 11 || Figure 11

The probable scenario on this fatal event may have been a turning right base to final, where the pilot was overshooting the runway centreline projection. He probably add right rudder to tighten the turn, but without keeping the bank and rudder coordinated.

Trajeto provável da aeronave || Aircraft Probable path
