PILATUS PC-6

RELATÓRIO FINAL DE
INVESTIGAÇÃO DE SEGURANÇA

SAFETY INVESTIGATION
FINAL REPORT

[07/ACCID/2016]

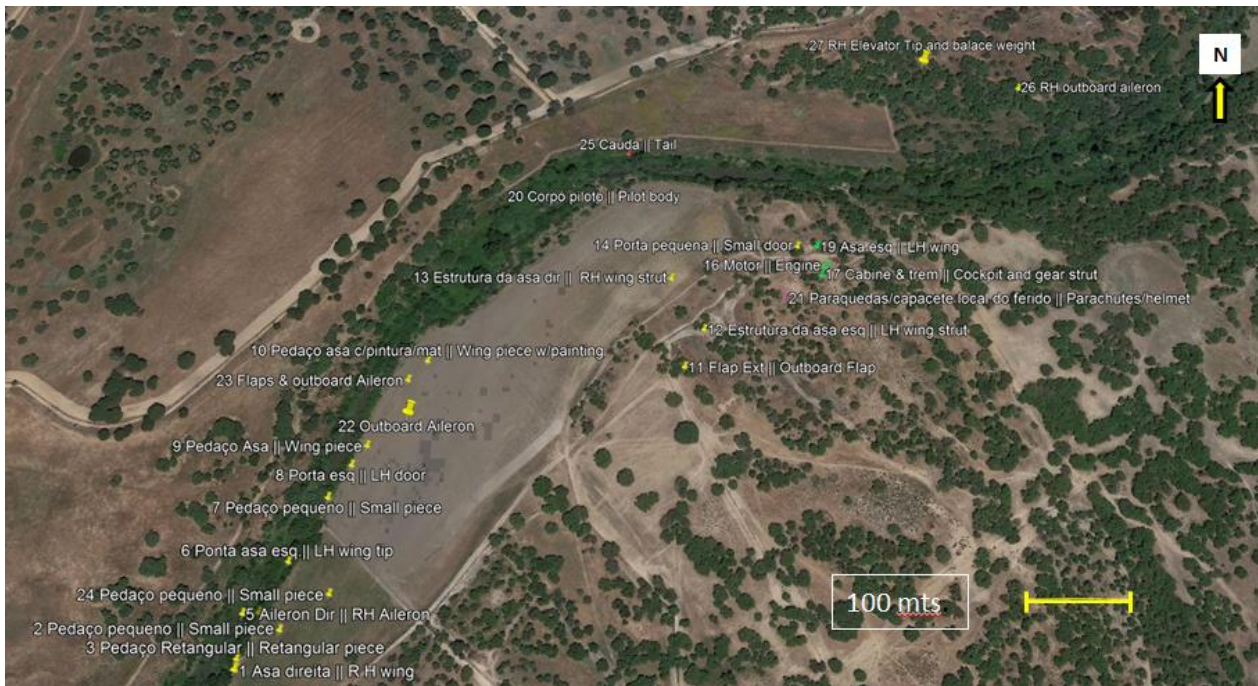
As a result, the disintegration of the remaining aircraft parts continued until the impact with the ground. Fragments of the aircraft parts were found over a length of approximately 1.500 meters and a width of about 500 meters and were widely dispersed, with an alignment with the direction of flight from west to east.

Figura 1 || Figure 1
Mapa dos destroços || Map of the wreckage

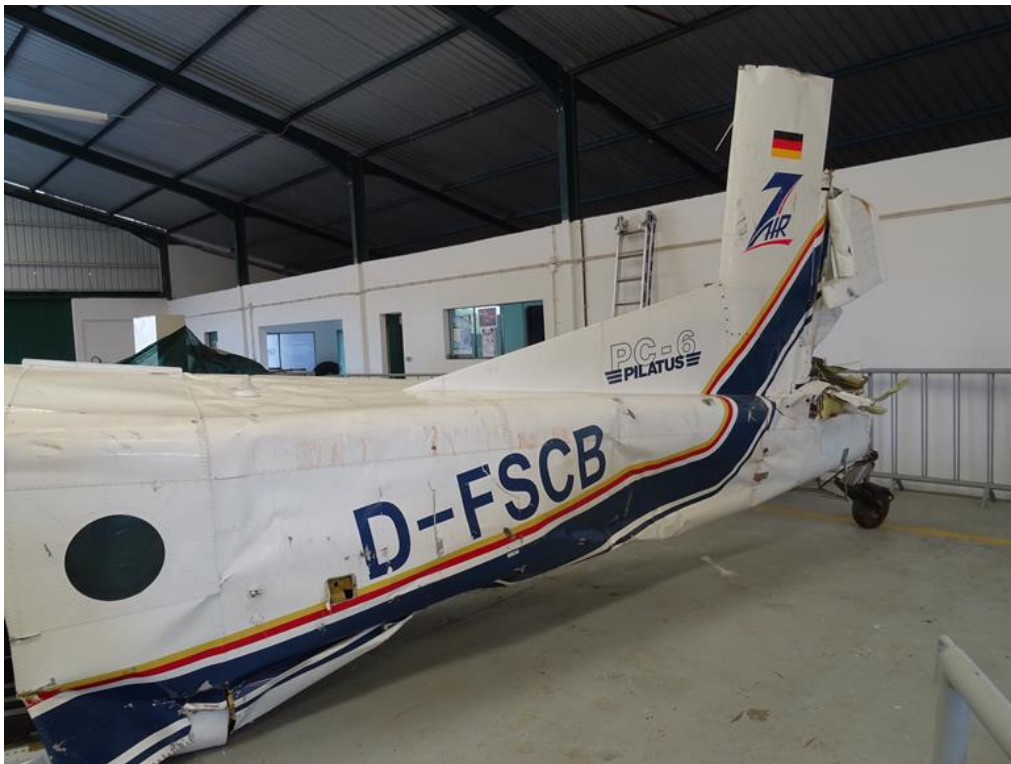
The tail separated from the cabin and remained partially intact except for the left horizontal stabilizer and left elevator which was found later.

Figura 2 || Figure 2
Cauda do PILATUS PC-6 || PILATUS PC-6 Tail

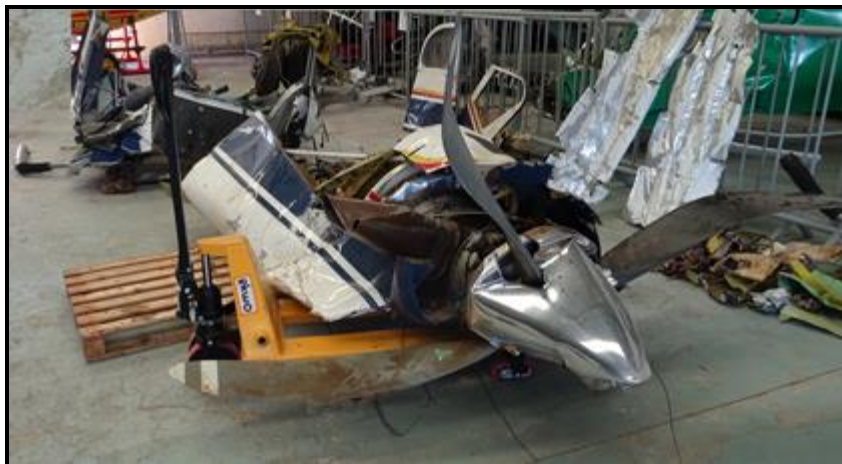
The engine and the cabin hit the ground aside of the remaining components of the aircraft.

Figura 4 || Figure 4
Motor e cabine || Engine and cabin

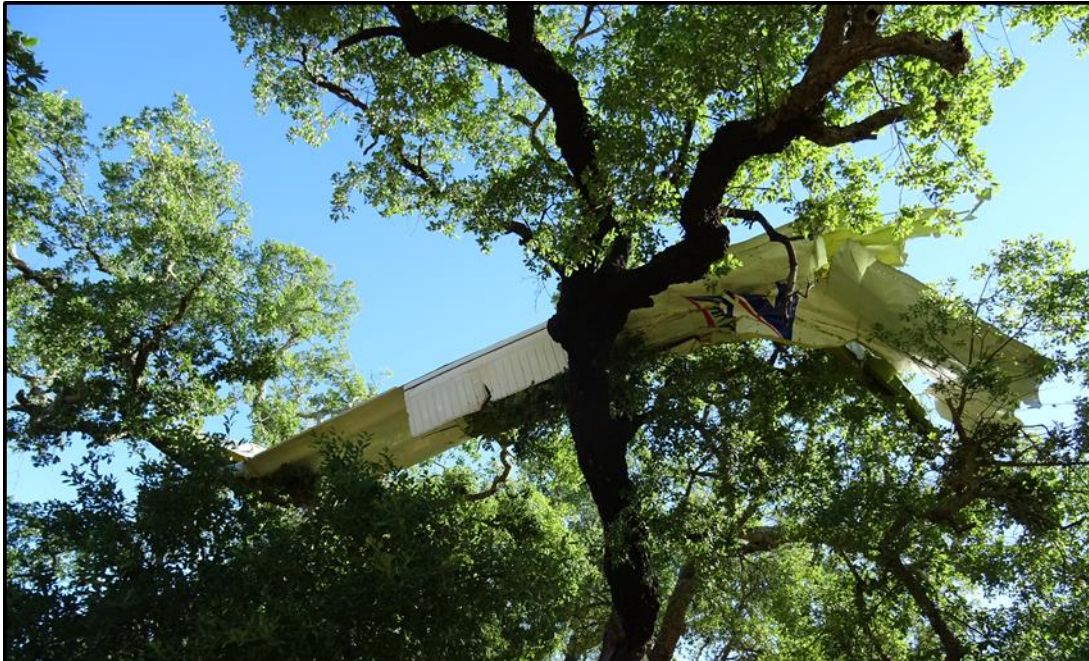
Figura 5 || Figure 5
Asa esquerda no topo de um dos sobreiros || Left wing on top of one of a cork tree

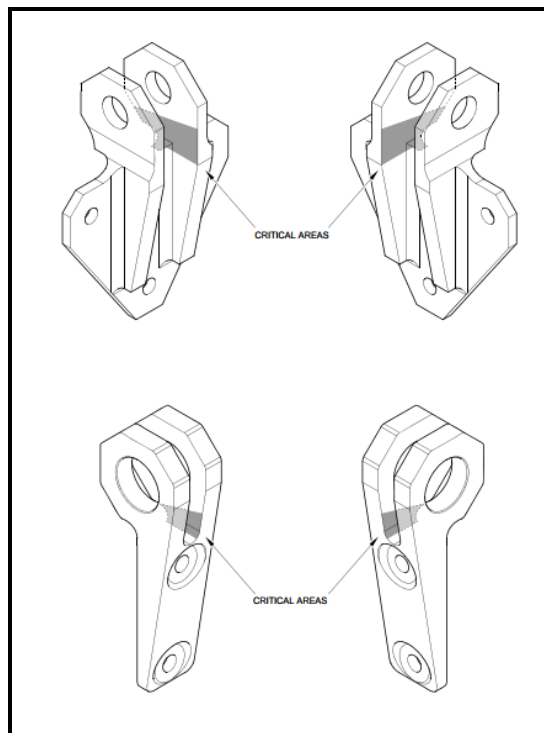
Figura 7 || Figure 7

The investigation has found that horizontal stabilizer trim attachment fitting (both configurations, figure 7) are subject to substantial loads and forces throughout the flight.

Noted that the lower fitting was identified as Post-Mod SB 53-001 R1 with P/N:116.40.06.033A.

Fixador do compensador do estabilizador horizontal (ambas configurações) || Horizontal stabilizer trim attachment fitting (both configurations)

The investigation will recommend to the EASA for horizontal stabilizer trim attachment fitting (both configurations) to be considered as hard-time component until further part redesign assessment.

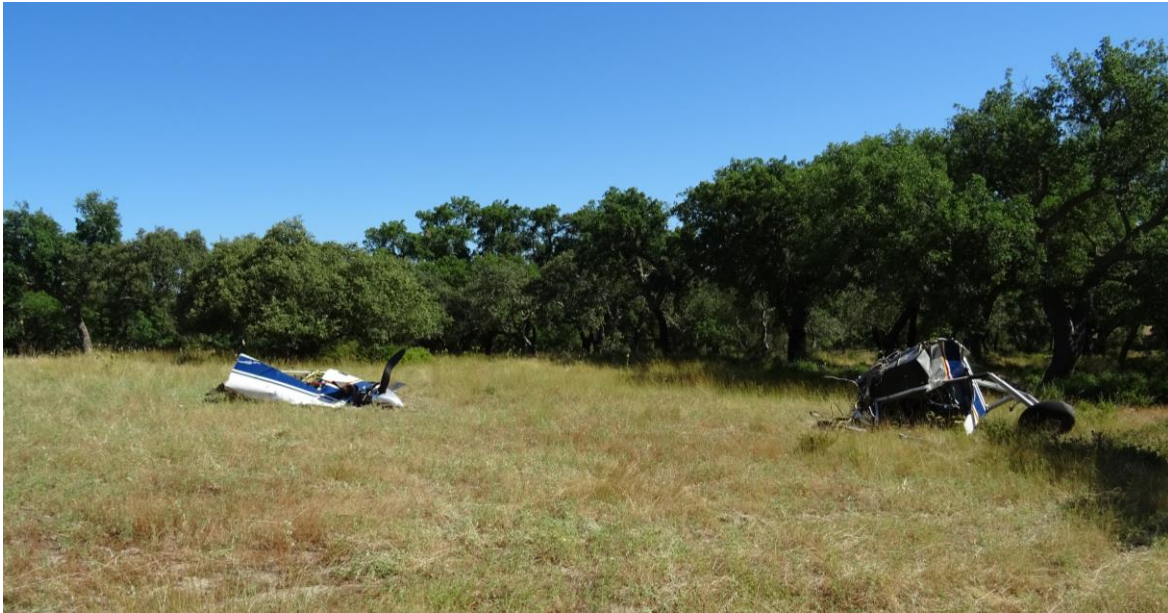
Figura 21 || Figure 21

A hélice, o motor e a secção do nariz || The propeller, the engine and the nose section

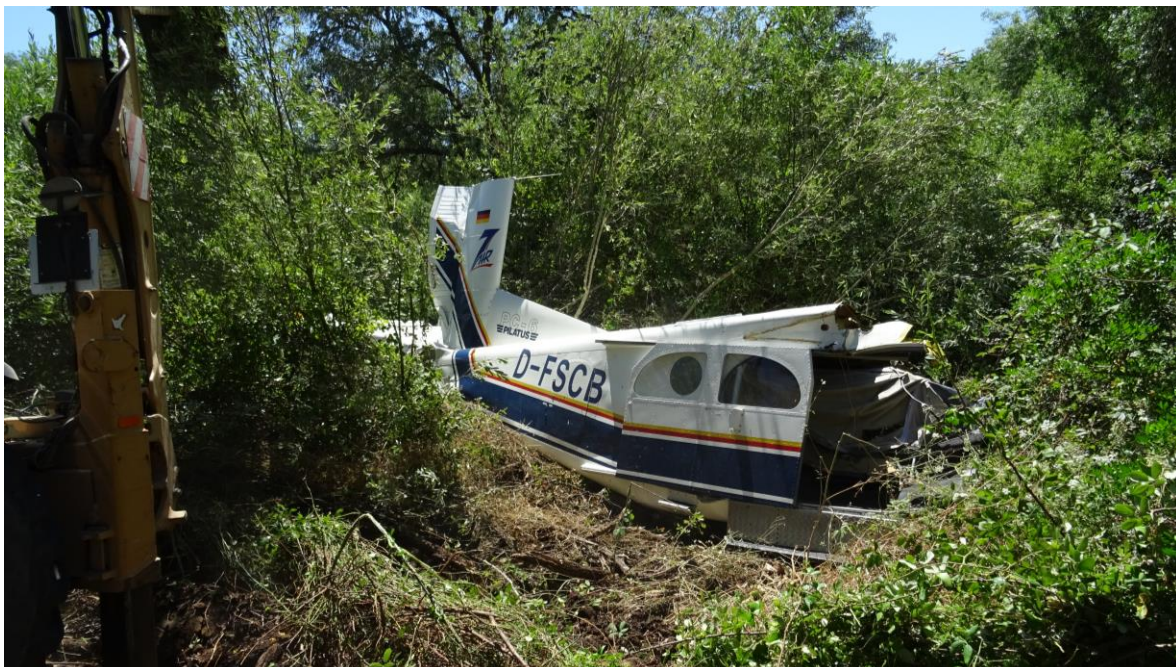
Figura 22 || Figure 22

The empennage and fuselage of the aircraft were one of the last sections to be located, because they were distanced about 500 m of the engine in an area with a lot of high vegetation.

A empenagem e fuselagem || The empennage and fuselage

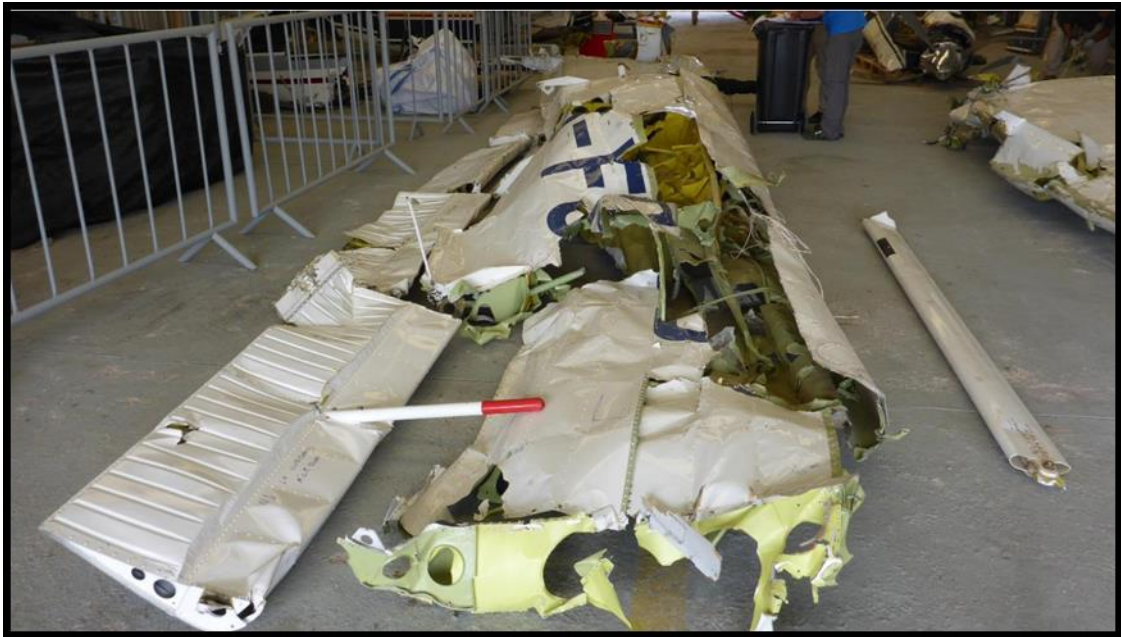
Figura 23 || Figure 23
Asa esquerda || Left wing

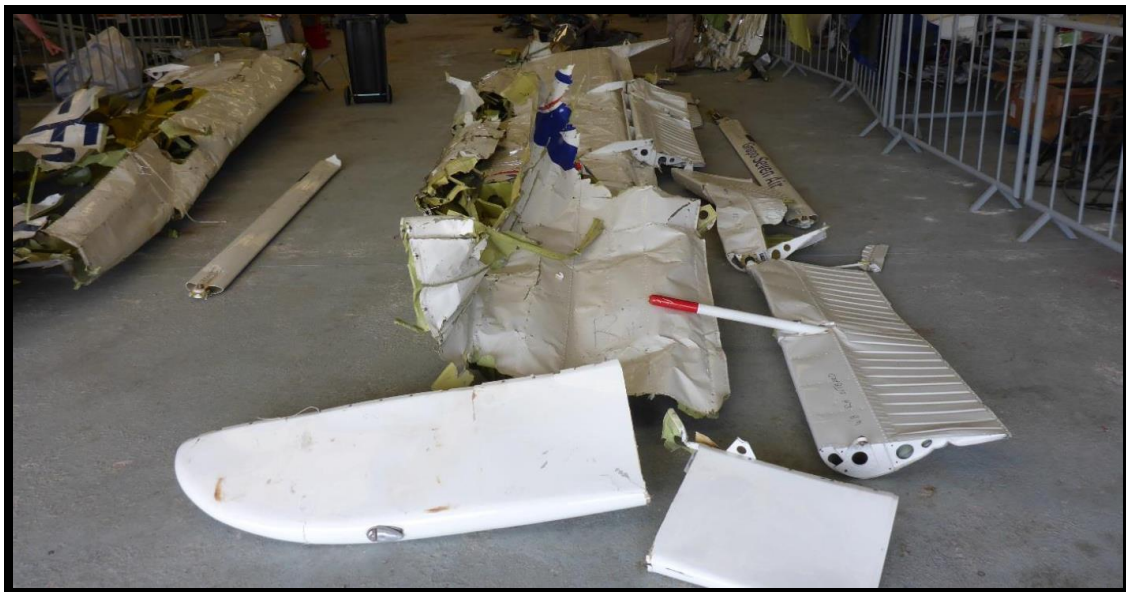
Figura 24 || Figure 24
Asa direita || Right wing

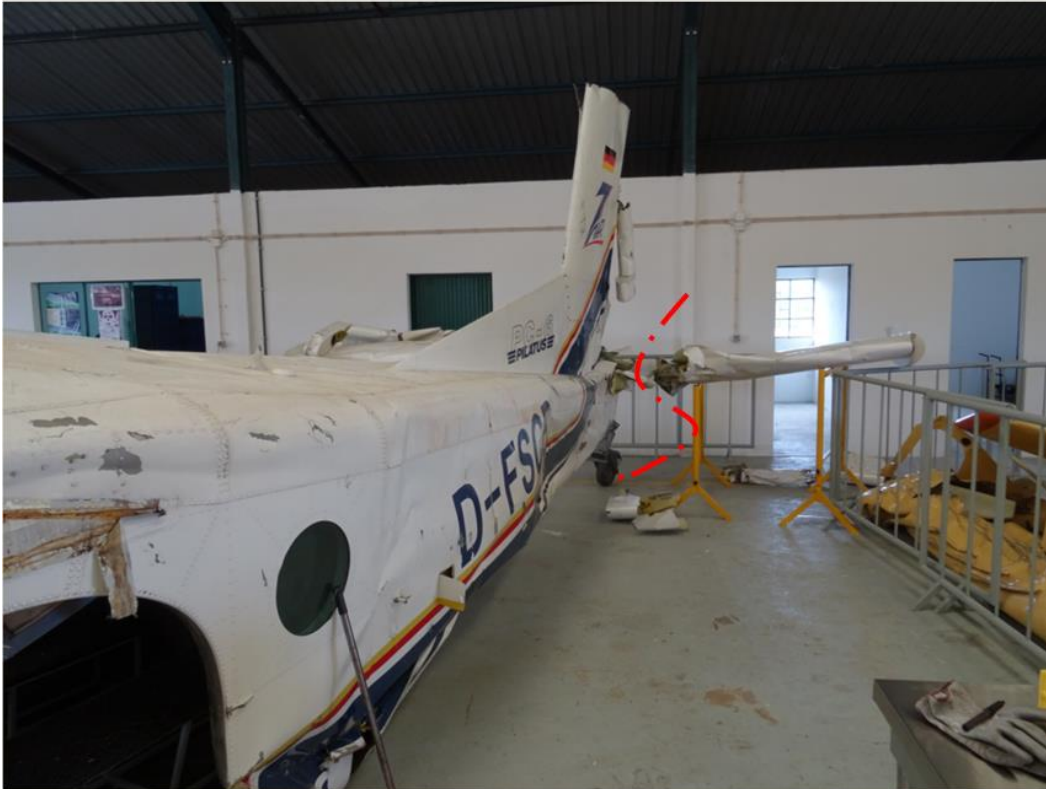
The horizontal stabilizer trim actuator was still attached to the rear spar of the horizontal stabilizer. However the lower attachment of the horizontal stabilizer trim actuator that connects to the fuselage structure had failed.

Two heavily damaged pieces of the left elevator were found.

The left Flettner-servo-tab was not found. The push-pull-rod of the Flettner-servo-tab was found still connected to the horizontal tail, but the ball joint at its end was missing, but didn't broke off.

Figura 25 || Figure 25
Estabilizador horizontal || Horizontal stabilizer

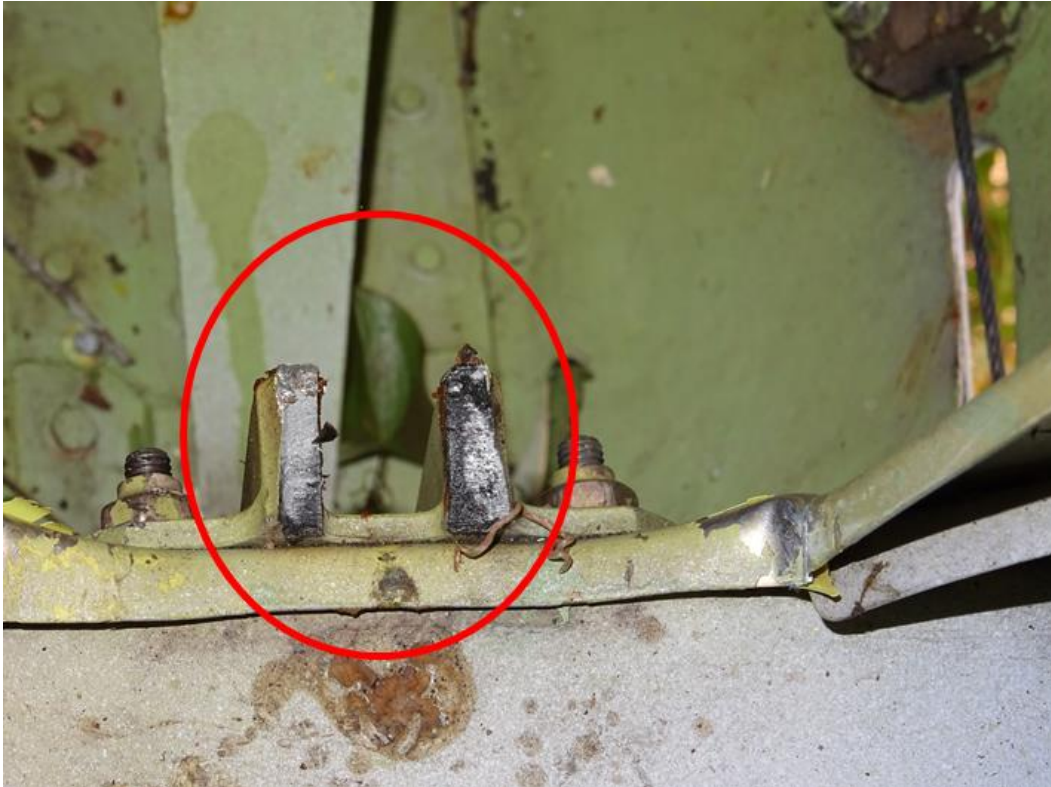
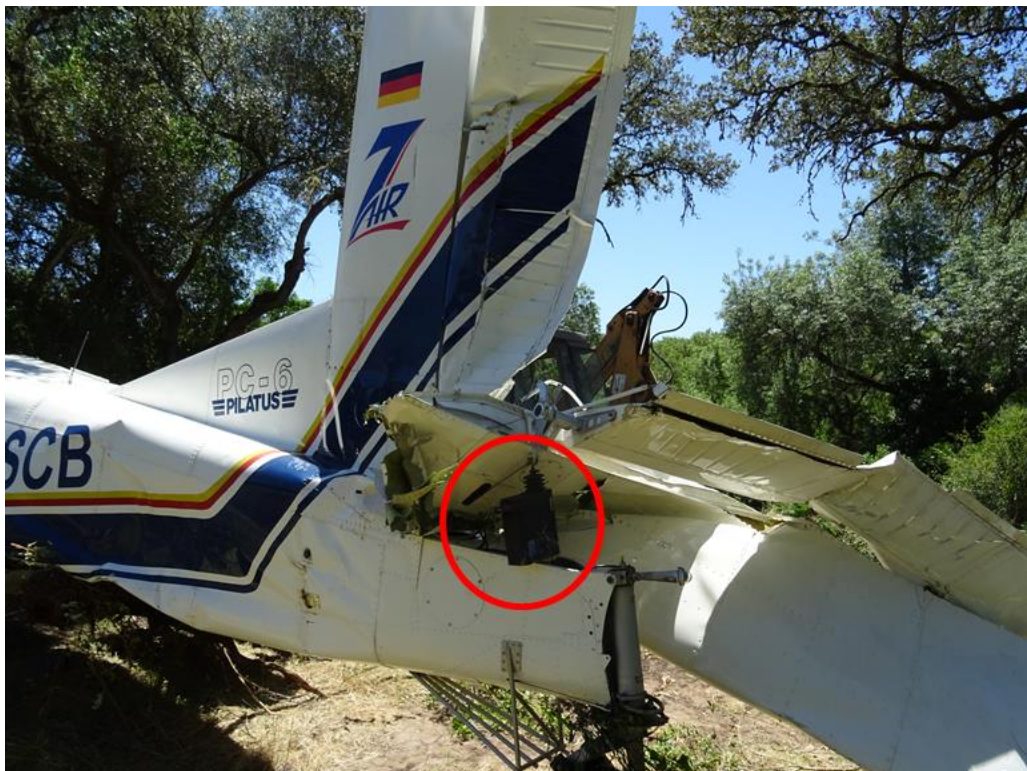
The HT-trim attachment fitting was found broken at the connection to the trim actuator (Figure 26 and 27). Visually, the fractured surfaces appeared partially black (greasy). For a closer investigation, the actuator-sided fragments were sent to Empa for a observations with a scanning electron microscope, at high magnification (appendix 1).

Figura 26 || Figure 26
Fixação do atuador do compensador || Trim actuator fitting

Figura 27 || Figure 27
Fixação do actuador do compensador || Trim actuator fitting

The HT-trim attachment fitting observations with a scanning electron microscope, at high magnification, showed that both fractured surfaces (RH and LH) had significant fatigue cracking. The fatigue cracks started at multiple places, meaning there is not one single crack origin. While the fatigue crack on the RH fracture almost separated the complete cross-section, the LH fracture shows a significant portion of ductile overload fracture (final rupture).

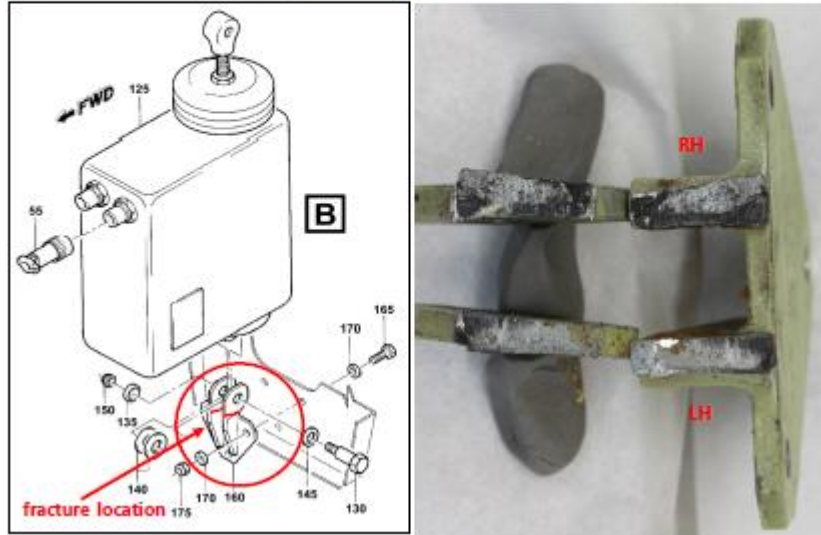
Figure 1: IPC illustration of the HT-Trim Actuator (IPC) and the failed Fitting (P/N 116.4006.033 A) in as removed condition.

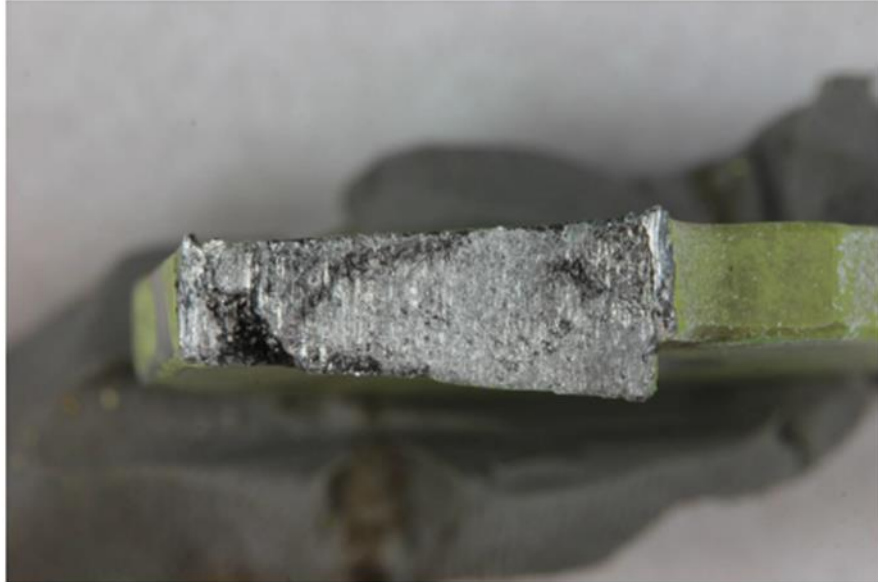
Figure 3: Overview of the RH fracture (actuator side fragment)

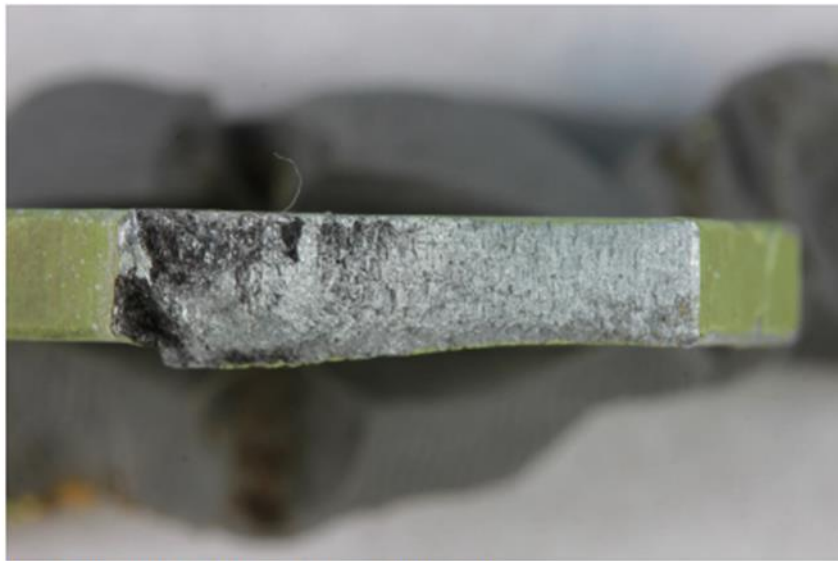
Figure 4: Overview of the LH fracture (actuator side fragment)

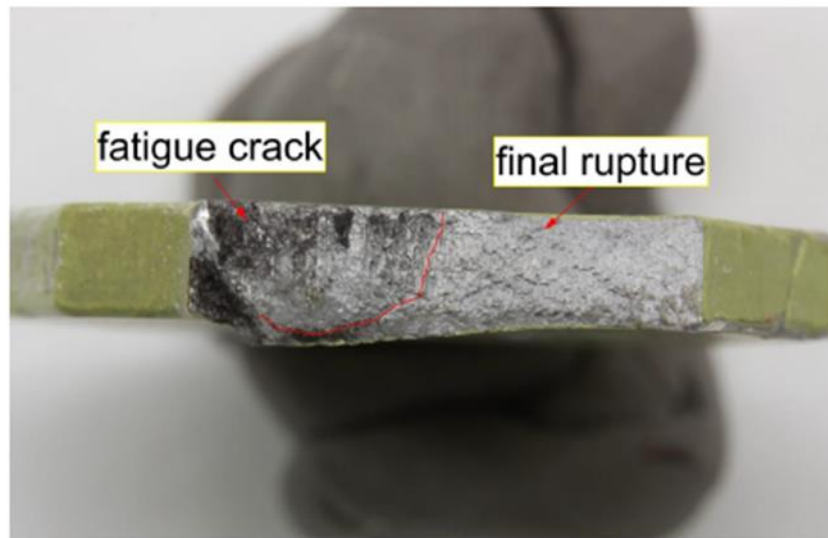
Figure 7: Transition from fatigue to overload at the LH fracture

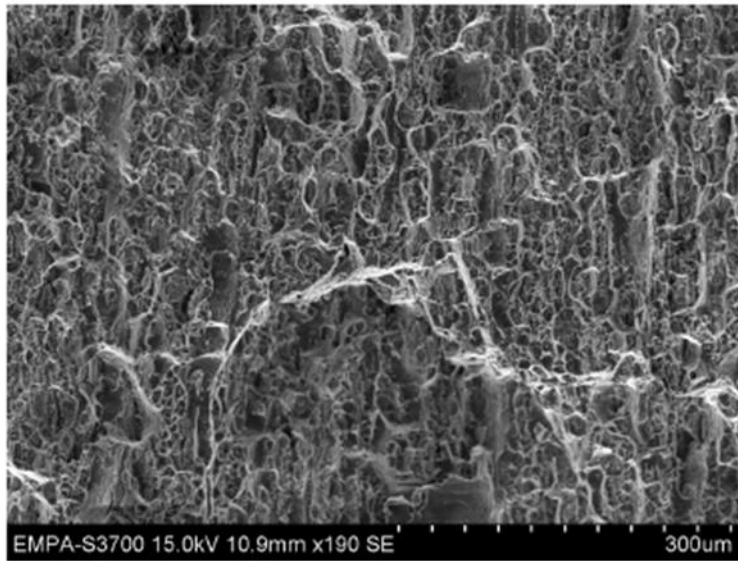
Figure 13: Final rupture on the LH fracture surface

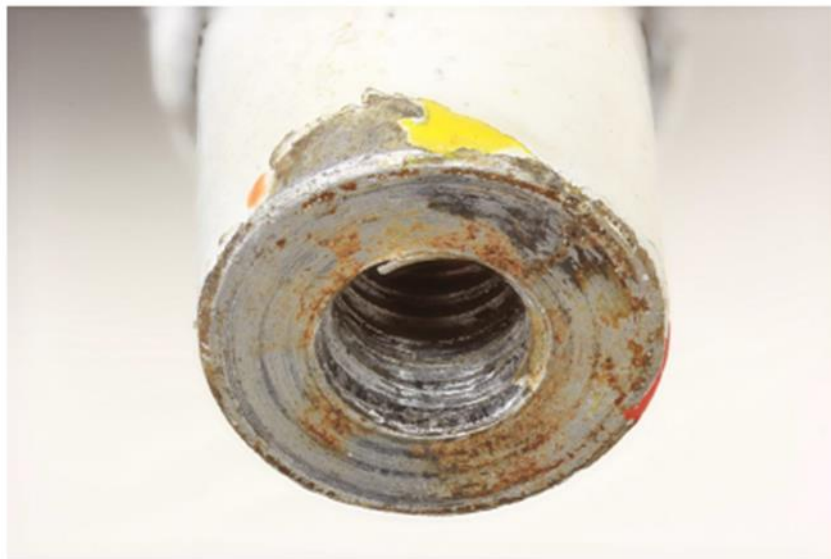
Figure 17: Condition of the thread at the LH rod

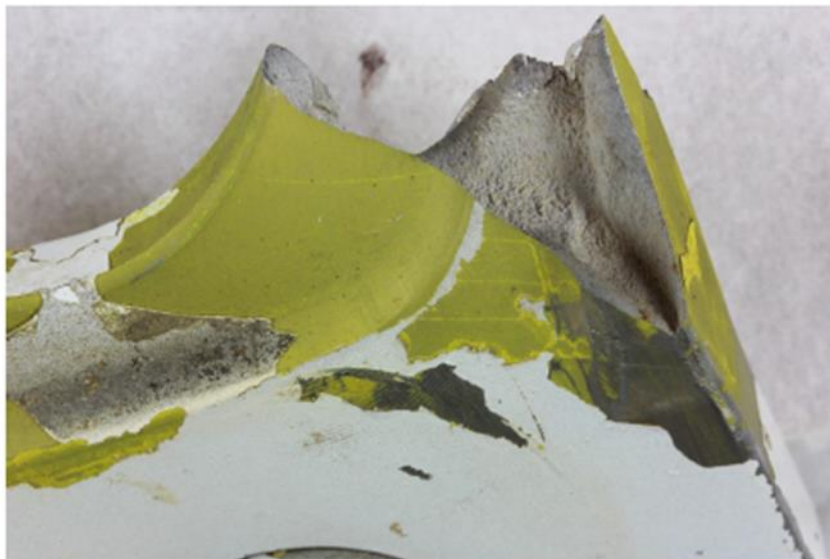
Figure 19: Partially discolored fracture surface before cleaning

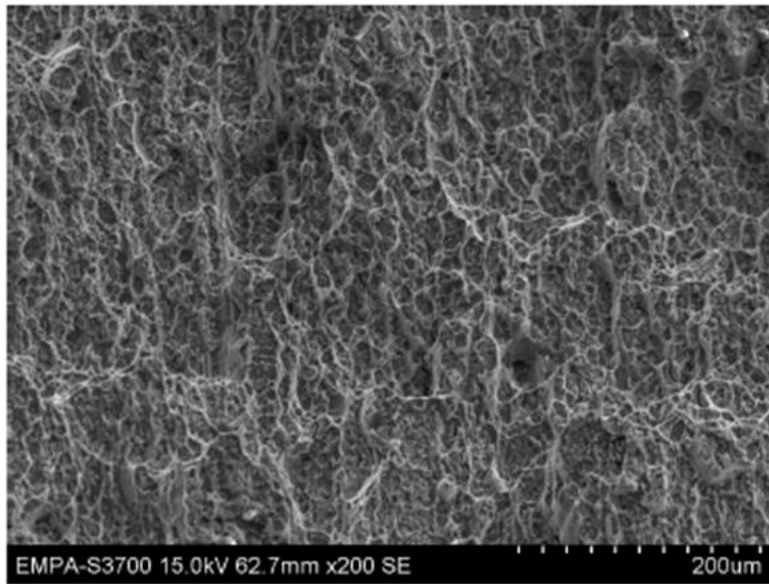
Figure 21: Detailed view of Figure 20 – ductile overload fracture

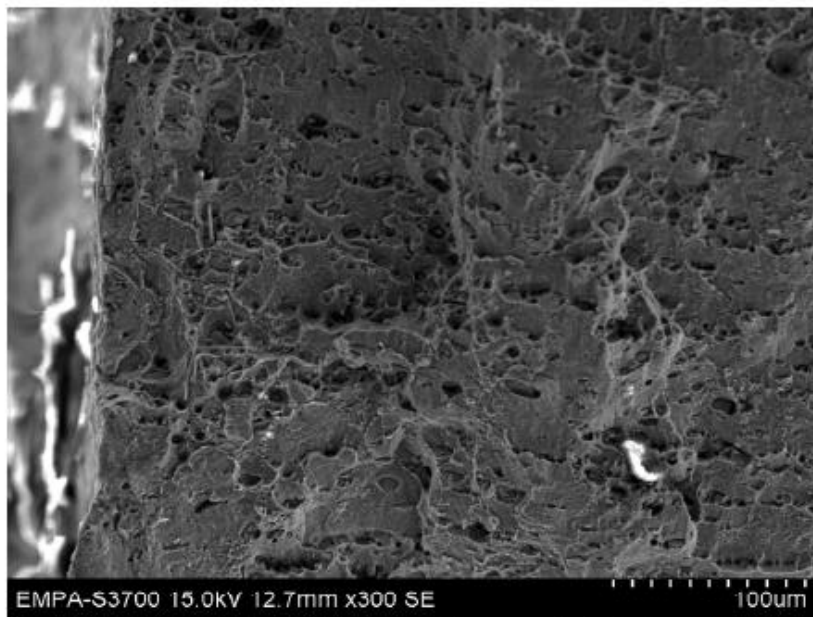
Figure 8: Detailed view of Figure 7 at higher magnification – a dimple fracture can be observed (ductile overload fracture)

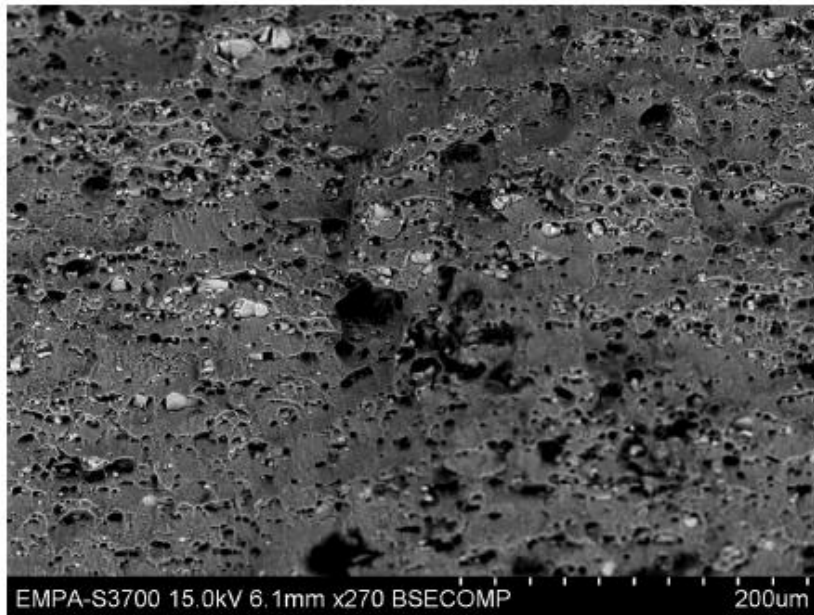
Figure 10: Detailed view of Figure 9 at higher magnification – a dimple fracture can be observed (ductile overload fracture)

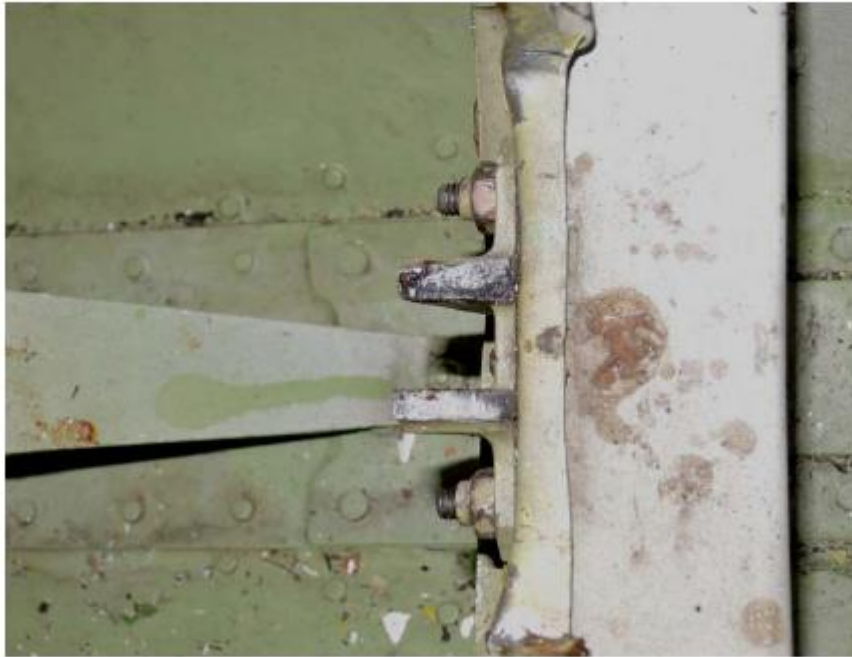
Figure 12: HT-trim attachment in unchanged condition with black contamination on the fracture

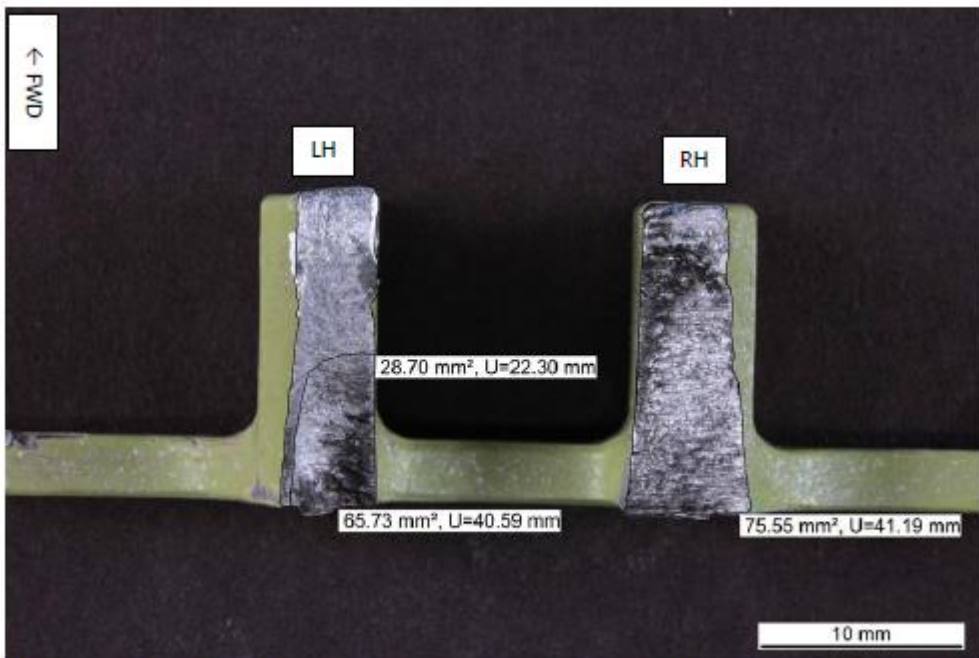
Figure 13: Top-view used to estimate the area of fatigue vs. final rupture – complete fatigue fracture on the RH, about 29 mm² fatigue on the LH fracture

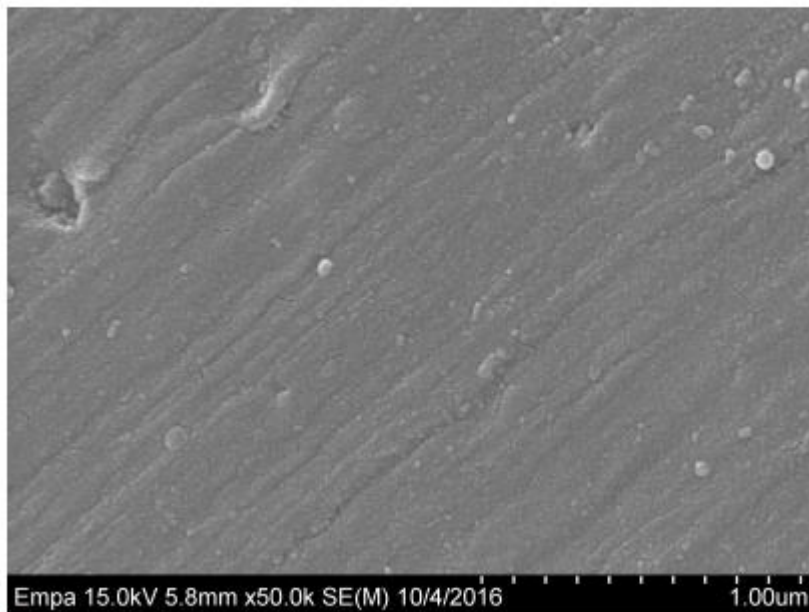
Figure 20: Detaild view from Figure 19; oxide layer becomes visible

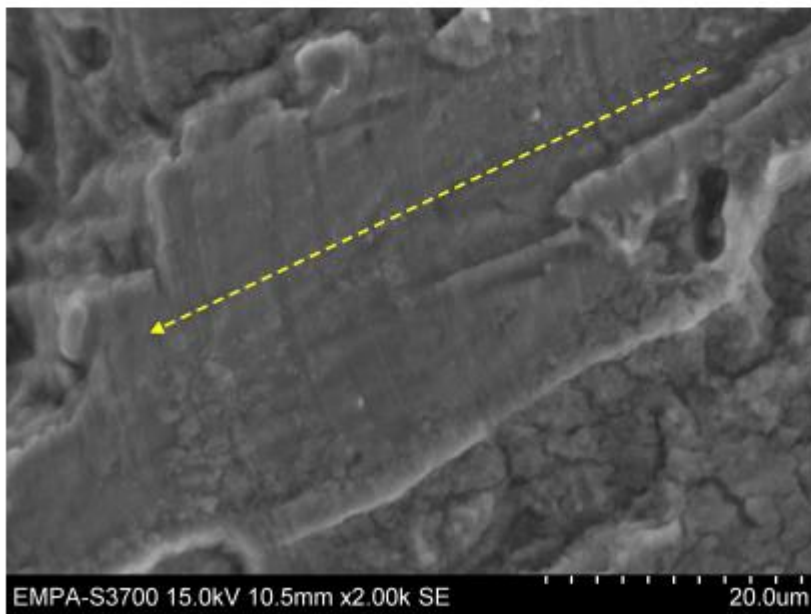
Figure 23: Detailed view of the area indicated in Figure 22 showing fatigue striations
