## NOTA INFORMATIVA DE INCIDENTE COM AERONAVE AIRCRAFT INCIDENT NOTICE

<b>PROCESSO GPIAAF    GPIAAF PROCESS ID</b>  <b>04/INCID/2018</b>		<i>Classificação    Classification</i> Incidente grave    Serious Incident	
		<i>Tipo de evento    Type of event</i> ARC – Contato anormal com a pista    Abnormal runway contact	
<b>OCORRÊNCIA    OCCURRENCE</b>			
<i>Data    Date</i> 09-JUL-2018	<i>Hora    Time</i> 16:16 UTC	<i>Local    Location</i> LPCS - Aeródromo de Cascais, Tires, Cascais, Portugal	
<b>AERONAVE    AIRCRAFT</b>			
<i>Tipo    Type</i> TECNAM P2006T		<i>N.º de série    Serial Nr.</i> 184	<i>Matrícula    Registration</i> CS-EBX
<i>Categoria    Category</i> Bimotor    Twin engine			<i>Operador    Operator</i> LEÁVIA
<b>VOO    FLIGHT</b>			
<i>Origem    Origin</i> Cascais - LPCS		<i>Destino    Destination</i> Cascais - LPCS	
<i>Tipo de voo    Type of flight</i> Treino    Training		<i>Tripulação    Crew</i> 02	<i>Passageiros    Passengers</i> 00
<i>Fase do voo    Phase of flight</i> Aterragem    Landing		<i>Condições de luminosidade    Lighting conditions</i> Dia    Daylight

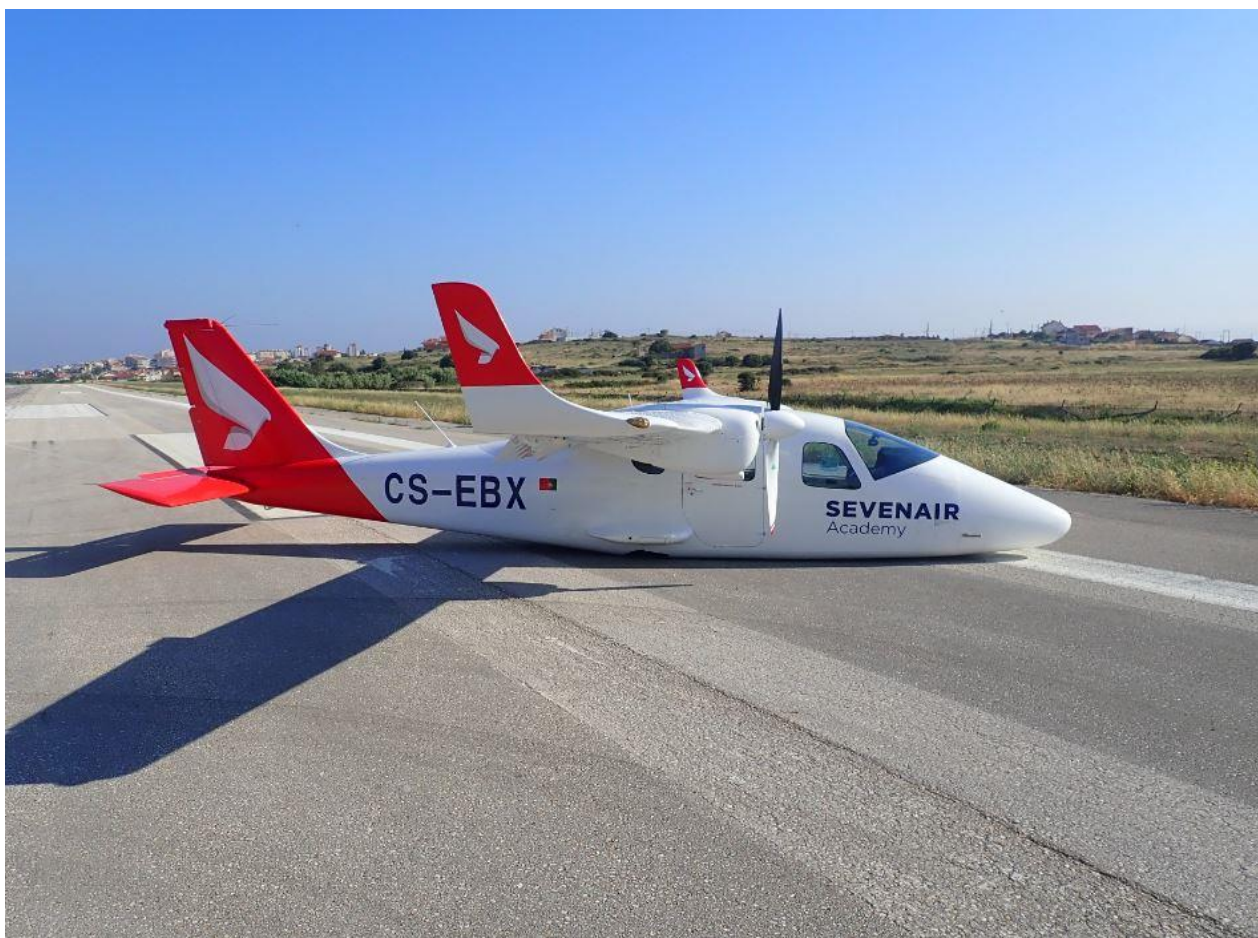
Figura 1 - Posição final da aeronave || Figure 1 - Aircraft final position

Na aproximação para a aterragem final, os *flaps* foram acionados e o trem de aterragem não foi comandado para a posição para aterragem.

De acordo com a declaração do piloto instrutor e do aluno piloto, a buzina de aviso de configuração não foi ouvida e o trem de aterragem não foi configurado por esquecimento.

A aeronave tocou com a barriga a 178 m da soleira da pista 35, percorrendo mais 105 m e desviando-se para a esquerda até se imobilizar no lado esquerdo da pista.

In the approach for the final landing, the flaps were selected and the landing gear was not commanded to the landing position.

According to the instructor and student pilot statements, the configuration-warning buzzer was not heard and the landing gear was not commanded to down position by mistake.

The aircraft touched with the belly 178 m from the threshold of runway 35, travelling 105 m more and turning to the left until it stopped on the left side of the runway.
