Loss of control inflight

TECNAM P92 ECHO

ACCIDENT SAFETY INVESTIGATION FINAL REPORT

CS-UPH

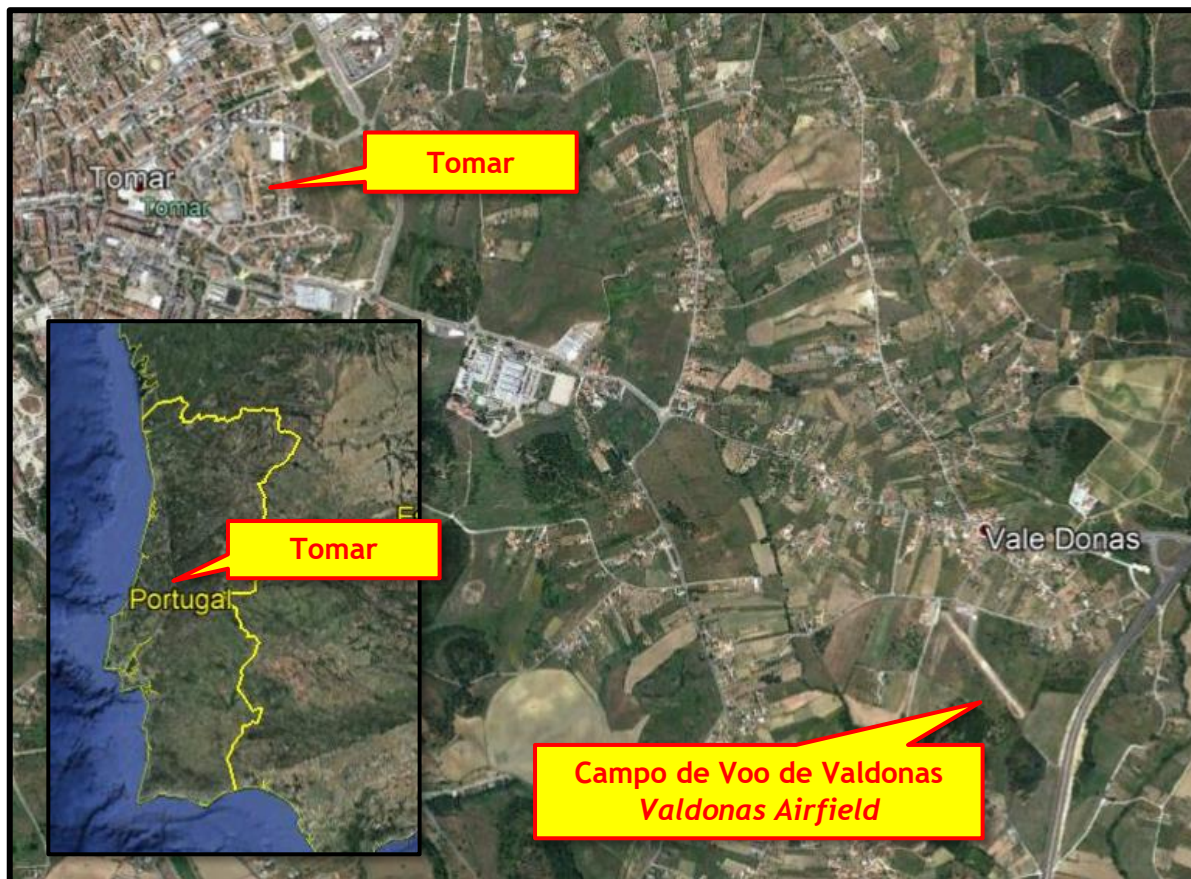
The airplane continued to descend until it hit the slope preceding the threshold.

The airplane collided with the ground violently, with the engine running. The first contact was made by the nose wheel.

figura nº 1 || figure nº 1
Local do acidente || Crash location

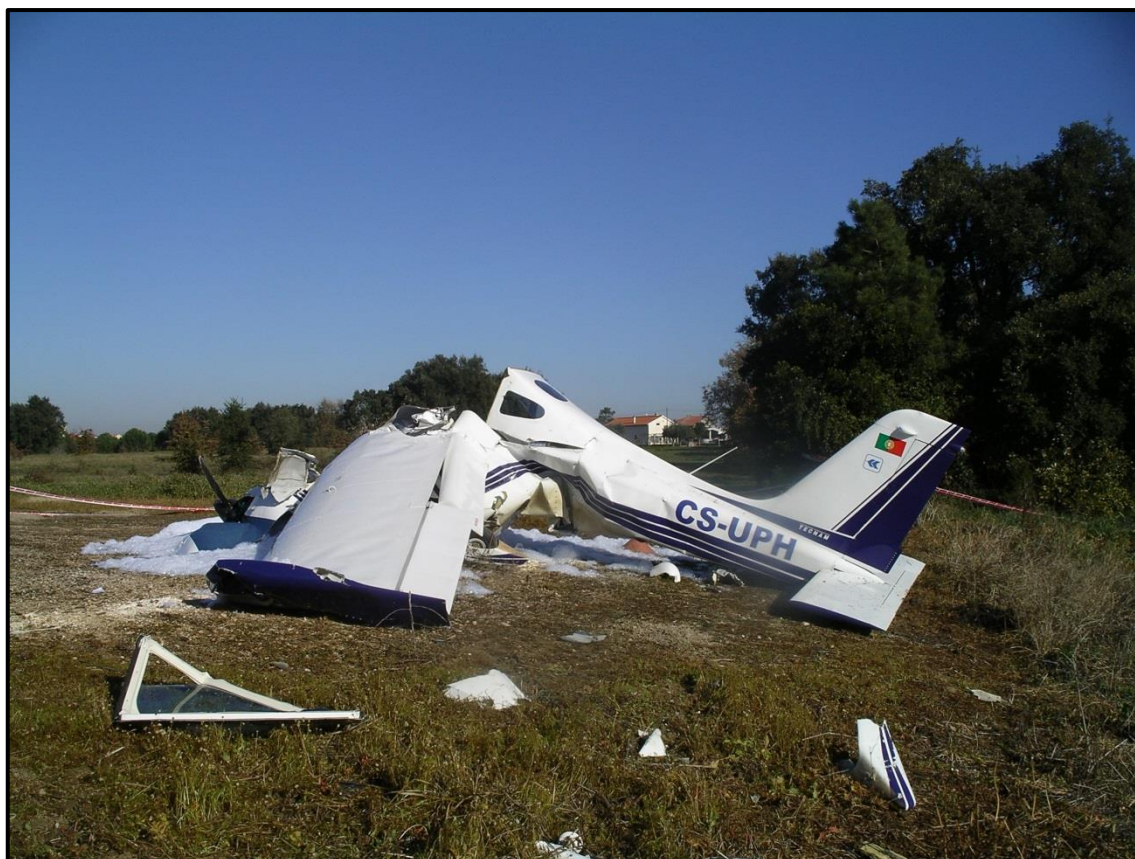
A aeronave ficou destruída após o impacto, sendo o grau dos danos da aeronave classificado como “destruída” em virtude da mesma ser irrecuperável (figura nº 2).

The aircraft was destroyed after the impact, the degree of the aircraft damage classified as "destroyed" due to the aircraft being irrecoverable (figure nº 2).

figura nº 2 || figure nº 2
Estado do avião após o acidente || Airplane condition after the accident

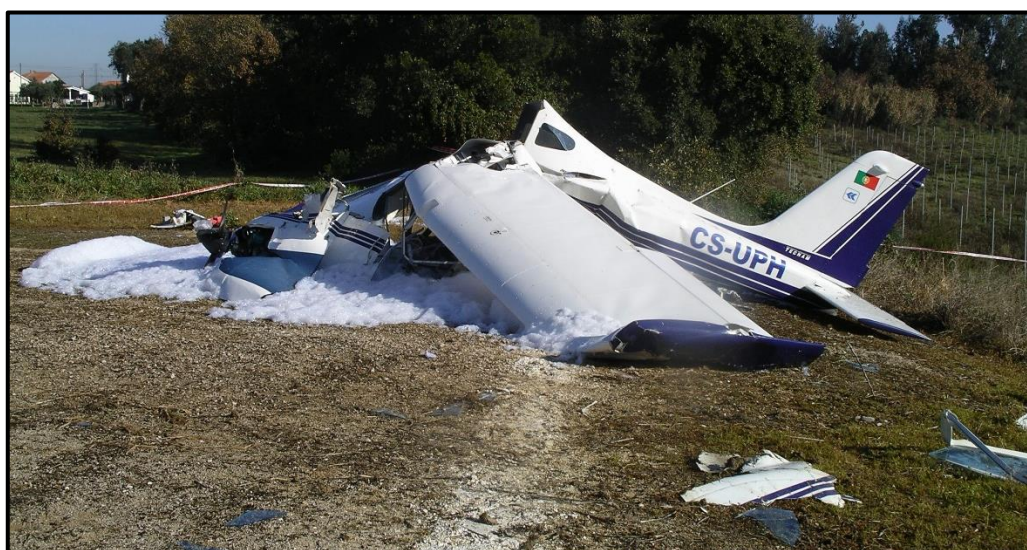
All the cockpit and engine zone were crushed. The impact force was of such violence that caused failure of the cockpit tubular structure.

The propeller hub showed one blade ripped by the root, one blade cut at the middle and the third blade intact.

figura nº 8 || figure nº 8
Estado do avião após a colisão || Airplane status after the collision
