Perda de controlo após falha de motor crítico na
descolagem

Loss of control after failure of critical engine during
takeoff

PIPER PA-31T CHEYENNE

ACCIDENT
SAFETY INVESTIGATION
FINAL REPORT

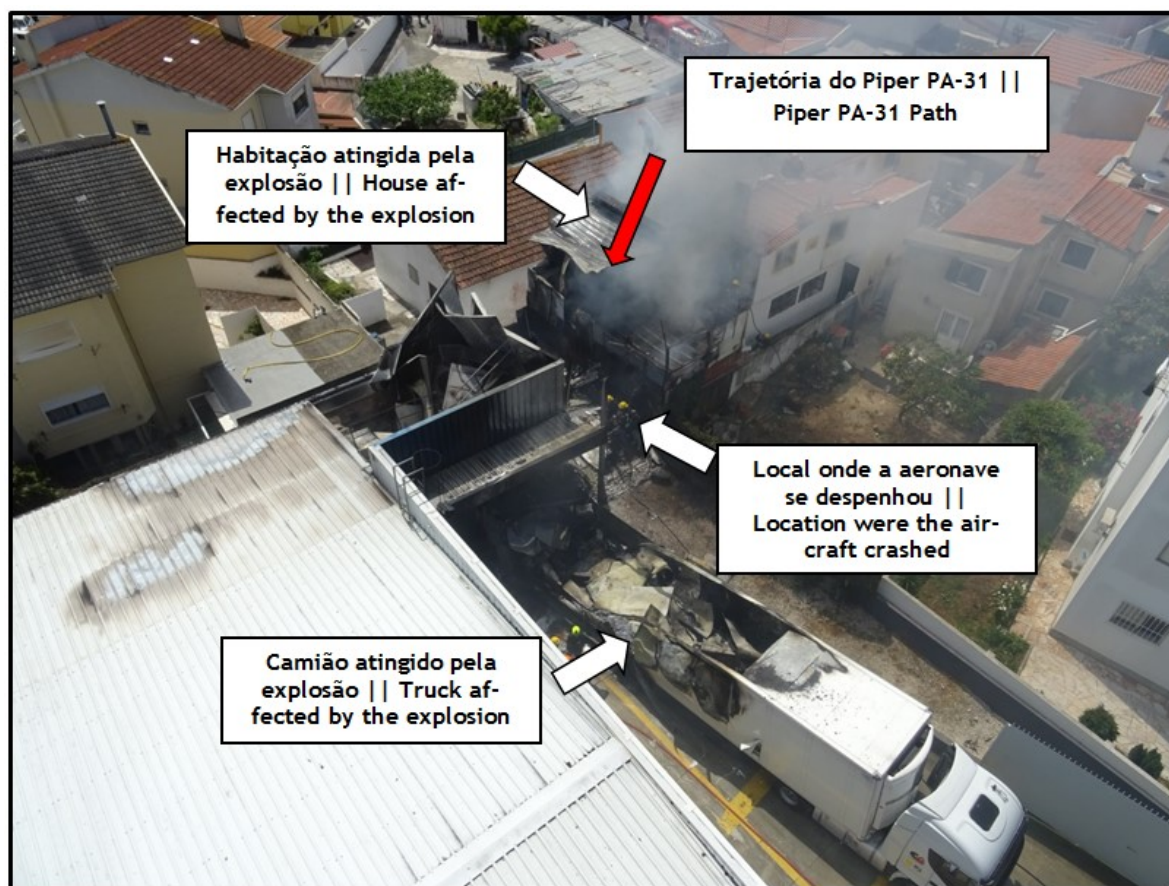
Figura 3 || Picture 3
Local do acidente || Accident location

Com o impacto, a aeronave explodiu infligindo fogo numa parte de uma habitação, num cais logístico e num camião que se encontrava no local. A aeronave foi destruída pela força do impacto e pelo incêndio pós-colisão, tendo todos os quatro ocupantes falecido. O motorista do camião atingido pela explosão do avião também faleceu.

Following the impact, the aircraft exploded and caught fire affecting a logistic dock, a house and a truck. The aircraft was destroyed by impact force and the post-collision fire, all the four occupants were killed. The driver of the truck affected by the explosion of the plane was also killed.

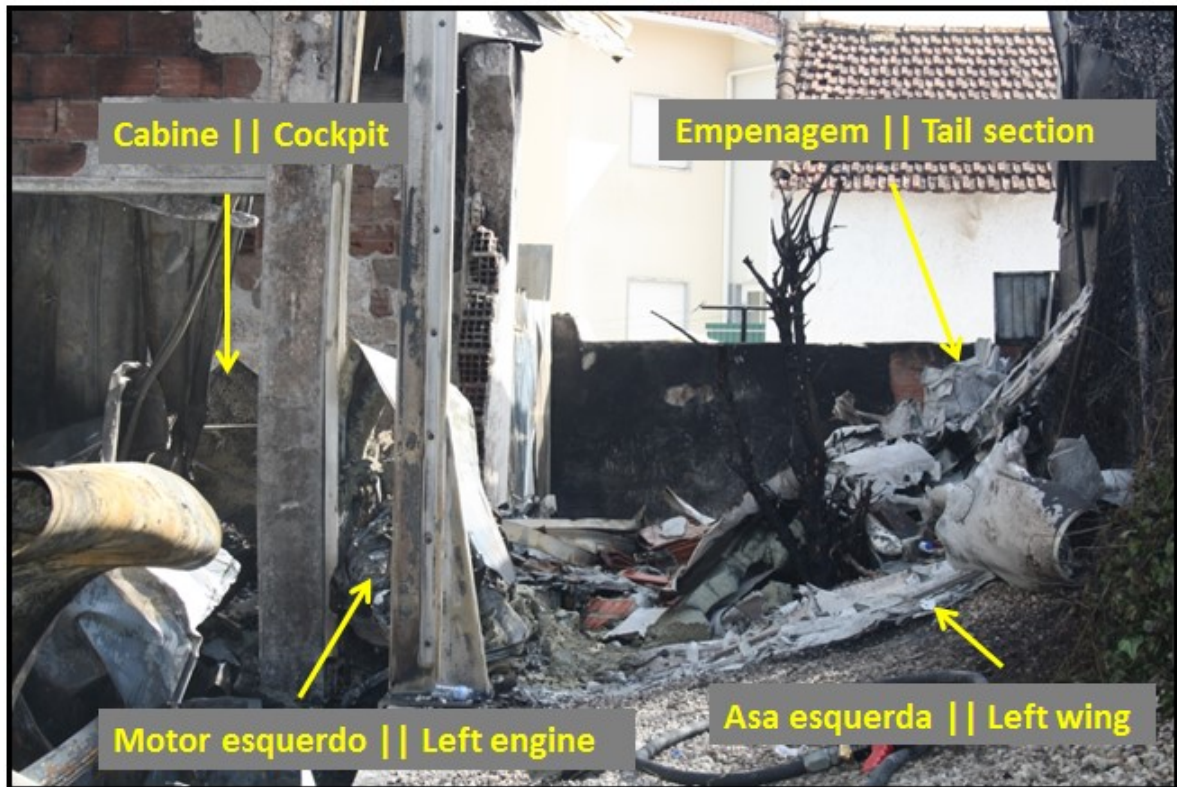
Figura 4 || Figure 4
Destroços principais || Main wreckage

A fuselagem, as asas, os motores e hélices ficaram severamente danificados pela força do impacto e pelo fogo pós-impacto, alimentado pelo combustível. Os danos estruturais da aeronave são consistentes com a aplicação de cargas estruturais excessivas durante a sequência do impacto e dos efeitos do fogo subsequente.

The fuselage, wings, the engines and propellers were severely damaged by the impact force and post-impact fuel-fed fire. The structural damage to the aircraft was consistent with the application of extensive structural loads during the impact sequence, and the effects of the subsequent fire.

No pre-crash structural defects were found. All aircraft parts and control surfaces were located at the site. The flaps and the landing gear were found retracted at the time of impact.

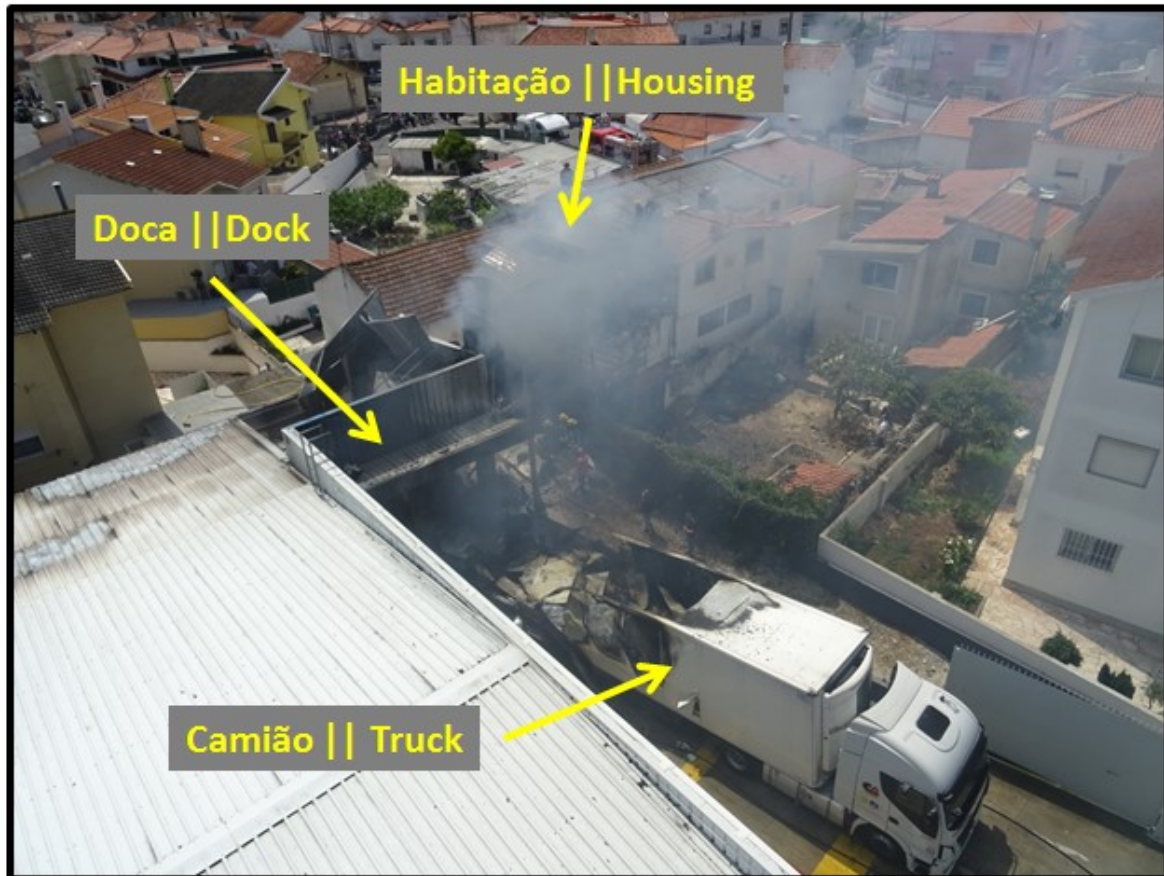
Figura 5 || Figure 5
Outros danos || Other damage

O fogo da aeronave propagou-se à doca de descarga do supermercado, a um camião que estava no local a efetuar a descarga de mercadorias, assim como a uma habitação contígua ao local.

The aircraft fire spread to the supermarket's logistics dock, to a truck that was on site for merchandise unloading, and to a nearby house.

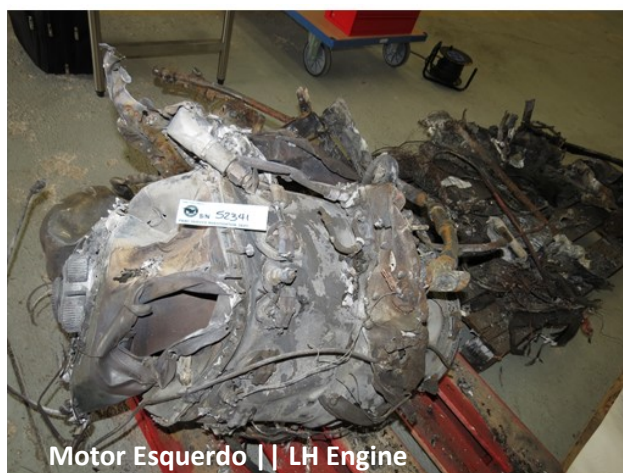
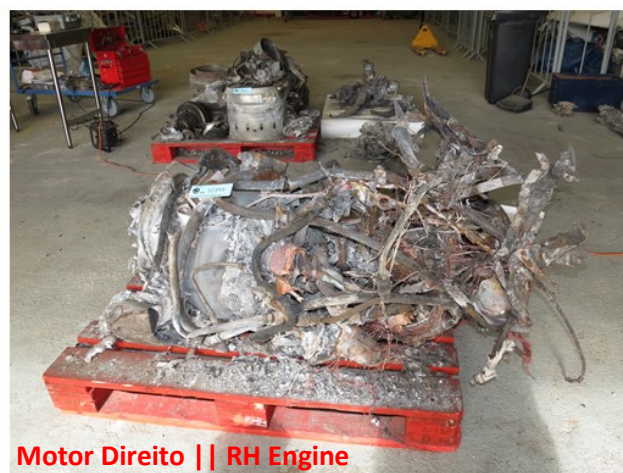
Figura 12 || Figure 12
Motores esquerdo e direito || Left and right engines

Examination of the Power Turbine (PT) from the left engine revealed some rotational rubbing from contact with the PT stator, however it also showed static imprints of the blades onto the PT stator baffle and inner shroud. Some PT blades were also bent in the direction of rotation. Both of these observations are indicative that the PT rotor (and propeller) was rotating under run-down conditions at impact.

The compressor turbine and power turbine from the right side engine showed extensive rubbing damage from contact with their adjacent stators and baffles, indicative of rotation at impact. No pre-impact anomalies were found on the available components from the right side engine.

The rotational scoring and concurrent static imprints as well as the bending of the power turbine blades from the **left engine** suggest that it was rotating under rundown conditions at impact and not producing power, the reason for which could not be ascertained.

There were no pre-impact mechanical anomalies observed on the available components from the left engine. Examination to the extent possible was performed on the only available accessory; i.e. the Fuel Control Unit (FCU). Due to the extent of post impact damage, it was not possible to determine if the FCU could have contributed to a possible power loss. However, the internal components from the FCU, that were examined, did not reveal any anomalies, which could have contributed to an engine power loss.

Rotational signatures observed on the components of the **right side engine** showed that it was rotating and producing power at impact, likely in a high power range.

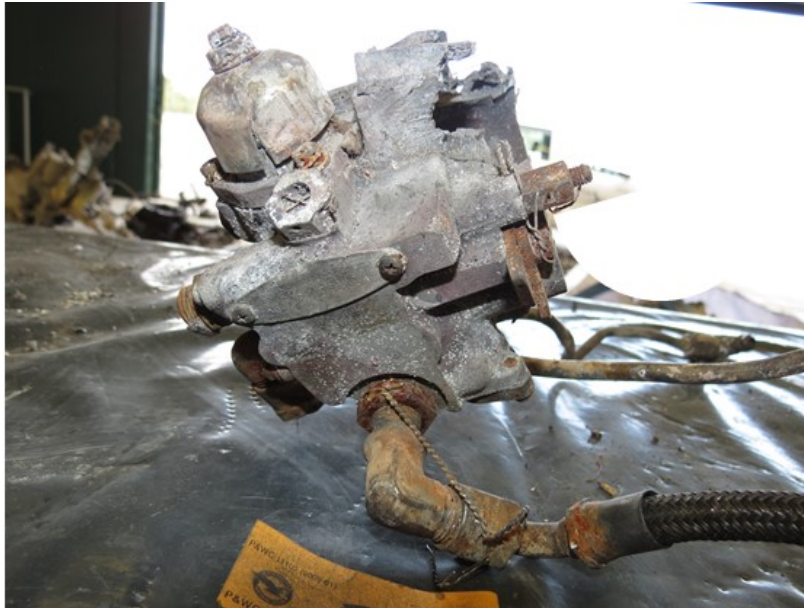
Figura 13 || Figure 13

The fuel control unit from the left side engine (the only accessory recovered from the left engine) showed extensive post fire damage.

Não foi possível determinar se os acessórios contribuíram para o evento devido à extensão dos danos pós-evento. Os danos são consistentes com a exposição ao fogo e foram amplamente evidentes nos restos da unidade de controlo de combustível (FCU) e da unidade de controlo de fluxo de arranque.

It was not possible to determine if the accessories contributed to the reported event due to the extent of the post-event damage to the accessories. Damage consistent with exposure to the fire was extensively evident in the remains of the fuel control unit (FCU) and start-flow control unit.

Unidade de controlo de combustível (FCU) - motor esquerdo || Fuel control unit (FCU) - left engine

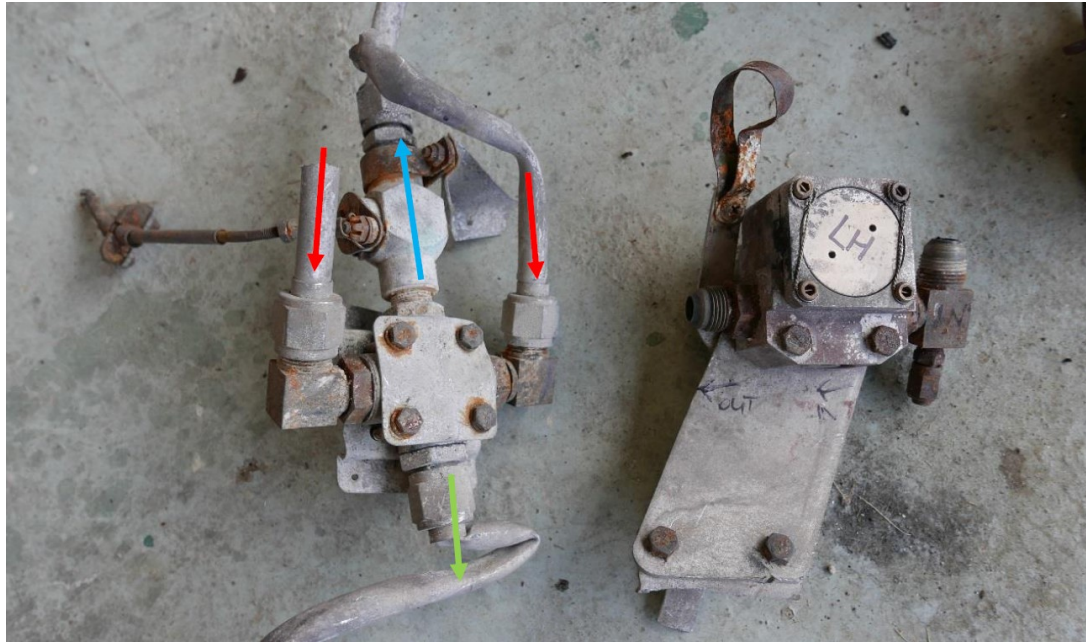
Figura 14 || Figure 14

It was only possible to recover for further analysis the fuel unions from fuel pump (red arrows), fuel to cross feed line via valve (blue arrow) and fuel to engine (green arrow) and the fuel flow transmitter from left engine, due to the poor condition of main components and accessories (as shown on right side of picture 14).

The fuel flow transmitter was scanned using an Actis 500/225 microfoco Computed Tomography (CT) system and analysed by a NTSB specialized in CT analysis. The CT scans identified numerous issues with the current condition of the fuel flow transmitter, which prevented any type of functional testing; however, all of the observed issues were consistent with fire and/or impact damage.

Válvula de transferência e unidade de fluxo de combustível || Fuel crossfeed and fuel flow transmitter

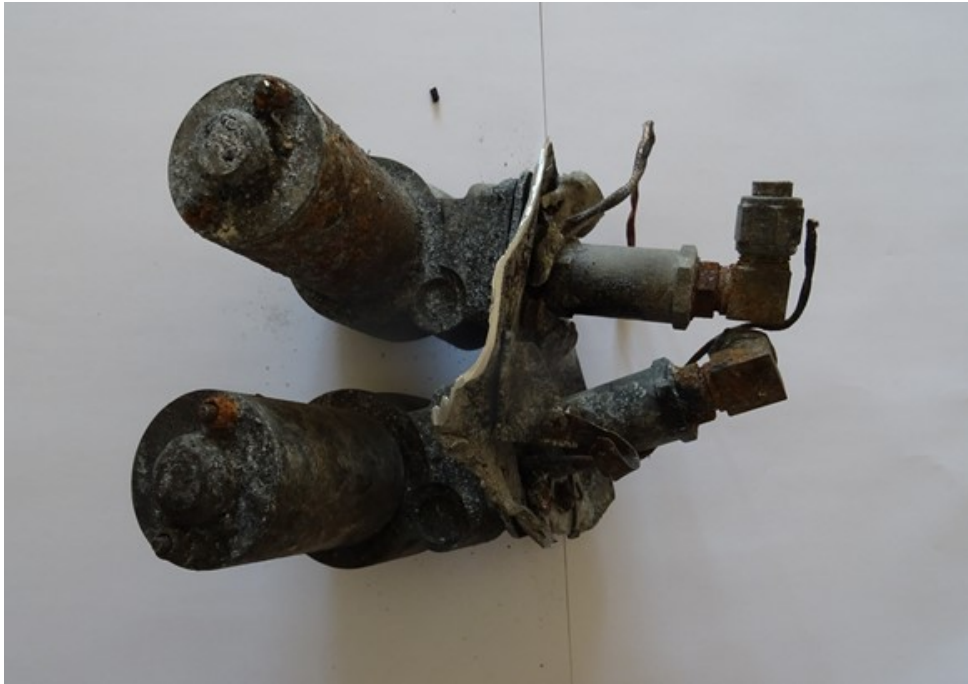
Figura 15 || Figure 15
Bombas de combustível || Fuel boost pumps

Para as duas bombas de combustível da asa esquerda foi seguida a mesma metodologia de tomografia, mais uma vez foram obtidos os mesmos resultados e observados apenas danos relacionados com o pós-evento.

For the two LH fuel pumps, the same scanning and CT methodology was used, again with the same results, all of the observed issues were consistent with fire and/or impact damage.

Additionally, the CT scan image analysis did not find any indications of the nylon balls that should have been present in the intake bypass passages for both fuel pumps, and the scans noted only limited amounts of material (residue) within those passages. The NTSB Materials Laboratory was asked to examine the intake bypass passages to determine if any residue from the nylon balls could be identified. Material adhering to the intake bypass passage walls was removed for comparison with sample nylon balls provided by the fuel pump manufacturer. The removed material was analysed using scanning electron microscope (SEM) and Fourier transform infrared (FTIR) analyses; however, unfortunately, the results were inconclusive in trying to establish if the removed material matched the sample nylon balls. (*reference NTSB Computed Tomography Specialist's Factual Report, NTSB Materials Laboratory Report No. 18-032, and NTSB Fourier Transform Infrared Analysis Summary*)

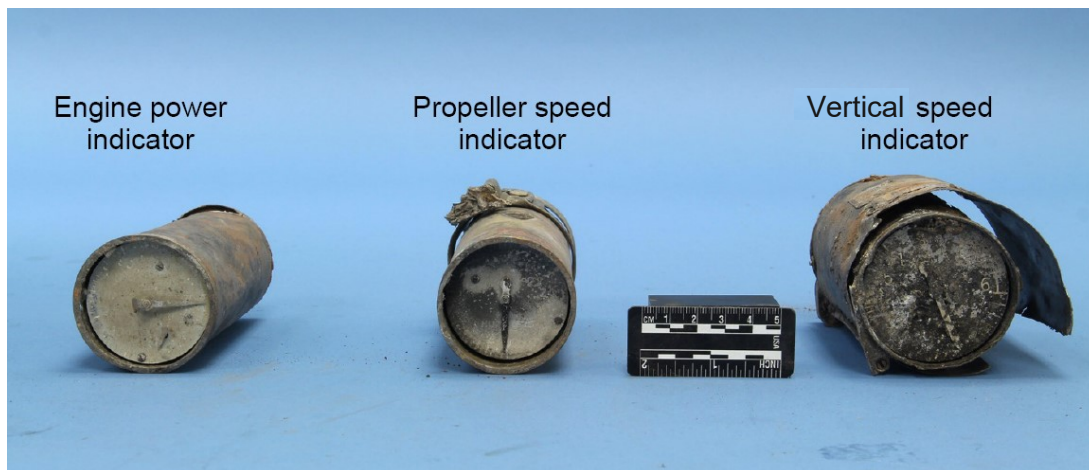
Figura 16 || Figure 16
Instrumentos recuperados dos destroços || Wreckage Recovered Instruments

Os três instrumentos do cockpit (indicador de torque da turbina, indicador de velocidade de rotação da hélice e indicador de velocidade vertical) estavam severamente danificados pelo fogo e não puderam ser testados.

The three cockpit instruments (Turbine Power Indicator, Propeller Speed Indicator, and Vertical Speed Indicator) were heavily damaged by fire and could not be tested.

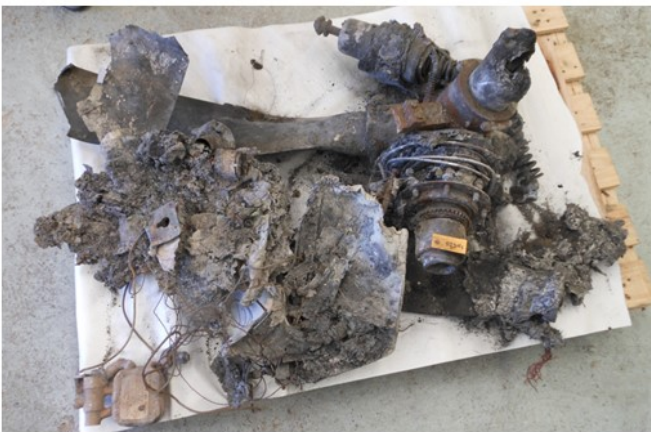
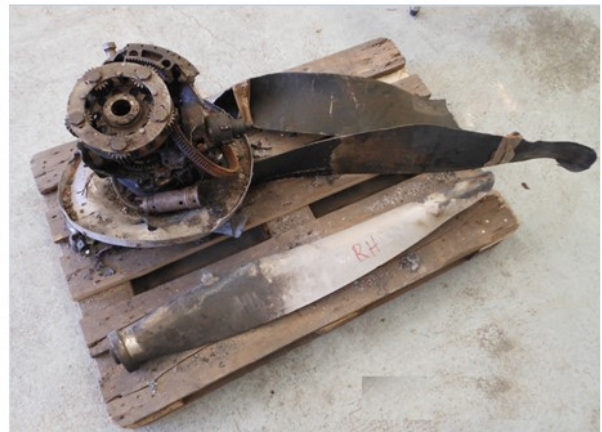
Figura 18 | Figure 18
Hélices esquerdo e direito | Left and right propellers

The **left propeller** exhibited extensive heat damage from the post-crash fire. Two of the blades were partially consumed making it difficult to discern impact damage. One blade fractured approximately 24 inches from the shank suggesting rotation. Another blade was fractured from the propeller assembly with leading edge gouging; the clamp and pilot tube of this blade were also fractured. The blade and hub arm flange of the fractured blade had impact marks suggesting rotation. Marks on the piston, cylinder and pitch change rod all indicated the propeller was near the running flight idle blade (approximately 15-17°); it was not feathered at the time of impact which is consistent with other observed damage.

The **right propeller** had one blade fractured from the hub with a fractured pilot tube and clamp top/retention lip. The blade was tightly curled chordwise with chordwise/rotational scoring on the leading edge (characteristics of hitting asphalt, concrete or other hard surface). This blade also had an impact crescent on the trail edge side indicating impact forces in the lead-to-trail direction, and a corresponding impact mark on the hub arm flange in the trail edge/face side quadrant suggesting rotation. One blade fractured very close to the shank with some "S-bending" characteristics, chordwise/rotational scoring and twisting leading edge down, all suggesting impact at moderate to high power. The blade largely intact has some chordwise/rotational scoring near the tip and also exhibited some "S-bending" characteristics. This piston fragmented in a manner consistent with the presence of oil pressure in the piston cavity and a mark on one piston fragment suggested the blade angle was above flight idle and in the normal range of operation.

There were no discrepancies noted that could prevent or degrade normal operation prior to impact. All damages are consistent with high impact forces and post-crash fire. Impact marks and blade damage suggest the right propeller was rotating at moderate to high power. Impact marks and blade damage suggest the left propeller was rotating near the flight idle blade angle with low to no power.

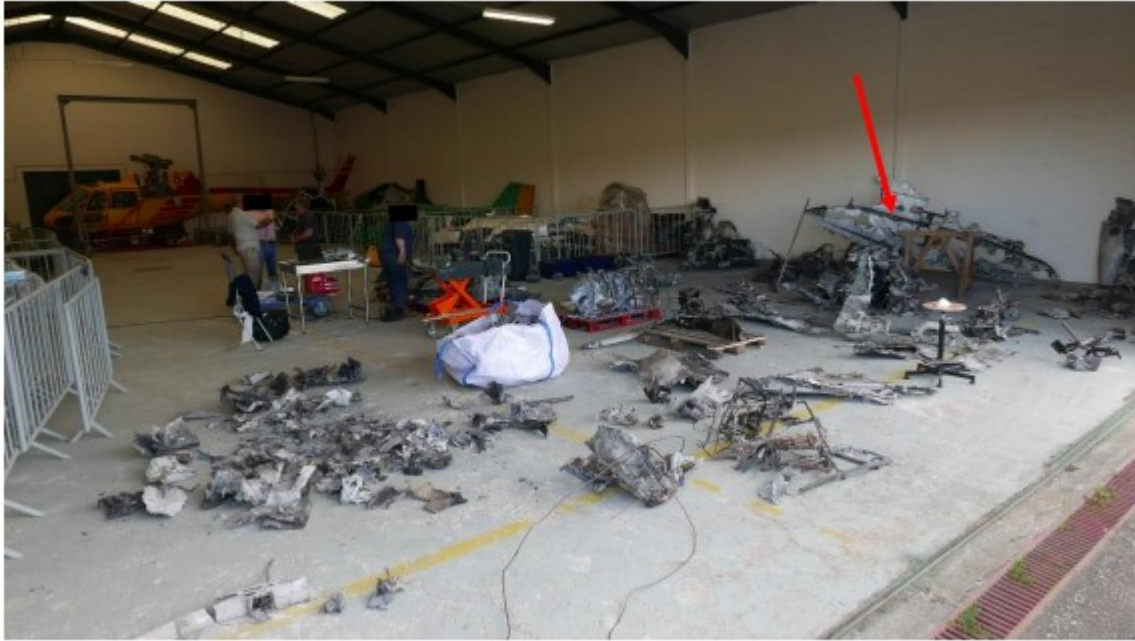
Figura 19 || Figure 19

- The elevator trim motor was in uncoupled position and the control cable drum could be freely rotated.
- The elevator trim tabs on both sides of the elevator were still connected by push-pull-rods to their corresponding elevator trim drums and were both found in a position that corresponds to a nearly full nose down trim condition. The elevator trim drum that connects to the elevator trim wheel on the centre pedestal was found in a position that also corresponds to a nose down trim condition.

- The rudder trim tab was missing. Parts of the horn of the rudder trim tab were still attached to the push-pull-rod. The controlling rudder trim drum was found in centred (neutral) position. The opposing rudder trim drum that connects to the rudder trim wheel on the centre pedestal was also in centre (neutral) position.

- The control system continuity for ailerons, elevator and rudder could only be partially determined as the cockpit control levers and parts of the control system were completely destroyed by the post-crash fire. The continuity of the control cables from the cockpit area to the empennage of the airplane could be confirmed. The push-pull-rod to the elevator horn was intact and still connected on both sides. Different other parts of the airframe structure were identified. It could be determined that the damage to these parts originated from the forces by the crash and/or by the post fire.

Restos recuperados da aeronave; o estabilizador horizontal do lado direito (seta vermelha) é a peça recuperada com as maiores dimensões.
