NOTA INFORMATIVA DE ACIDENTE COM AERONAVE
AIRCRAFT ACCIDENT NOTICE

PROCESSO GPIAAF GPIAAF PROCESS ID 09/ACCID/2018		<i>Classificação Classification</i> Acidente Accident	
		<i>Tipo de evento Type of event</i> CFIT	
OCORRÊNCIA OCCURRENCE			
<i>Data Date</i> 15-DEZ-2018	<i>Hora Time</i> 18:40 UTC	<i>Local Location</i> Valongo, Portugal - N41°10'18,4"-W008°29'38,5	
AERONAVE AIRCRAFT			
<i>Tipo Type</i> Agusta A109S		<i>N.º de série Serial Nr.</i> 22007	<i>Matrícula Registration</i> I-EITC
<i>Categoria Category</i> Helicóptero pequeno porte Small rotorcraft			<i>Operador Operator</i> Babcock MCS Portugal
VOO FLIGHT			
<i>Origem Origin</i> Massarelos LPDA		<i>Destino Destination</i> Paredes Baltar LPPB	
<i>Tipo de voo Type of flight</i> Voo de posição Positioning flight		<i>Tripulação Crew</i> 02+02	<i>Passageiros Passengers</i> 00
<i>Fase do voo Phase of flight</i> Cruzeiro Cruise		<i>Condições de luminosidade Lighting conditions</i> Noturno Nightly	
CONSEQUÊNCIAS CONSEQUENCES

BRIEF DESCRIPTION OF THE OCCURRENCE

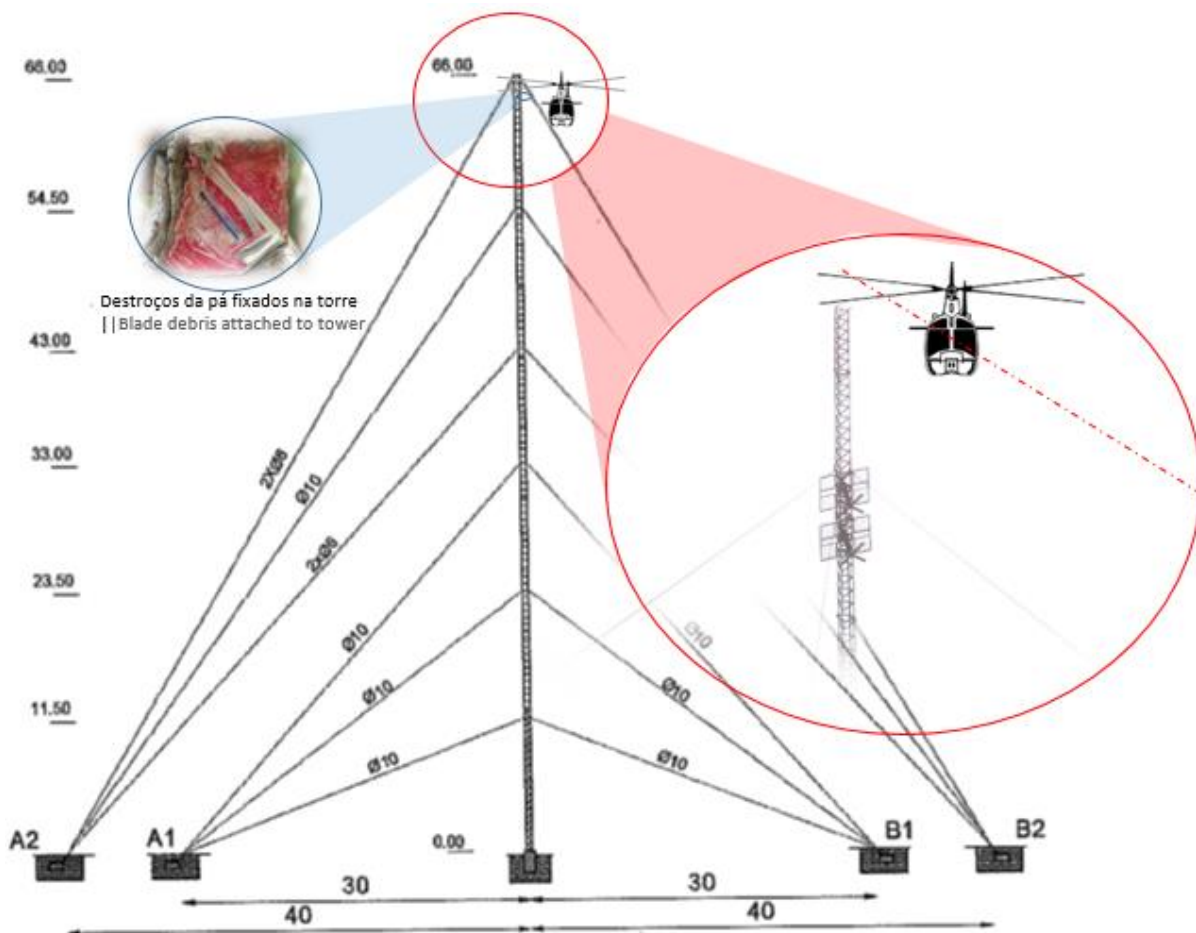
Figura 1 || Figure 1

Estimativa da posição de impacto da aeronave com mastro da antena || Estimated impact position of the aircraft with the antenna mast

A torre com 66 metros de altura e constituída por uma estrutura treliçada em tubos de aço, dotada de feixes de espigas em cordão misto aço/fibra, espaçados igualmente em vários níveis ao longo da sua extensão para garantir a estabilidade estrutural. Esta infraestrutura estava licenciada e foi dotada de equipamento de balizagem luminosa no seu topo. Nesta fase da investigação, não é claro se esta balizagem estava operacional no momento do acidente.

Após a colisão das pás do rotor principal com o mastro da antena e nas espigas superiores, a cabine do helicóptero colidiu ainda com outras duas espigas de travamento da torre.

The tower is 66 metres high and is composed of a truss column made of steel tube sections, stayed to the ground with cables at equally spaced levels, to provide structural stability. This structure was licensed and equipped with top light signalling.

At this moment, it is not clear to the investigation if this signalling was operational at the time of the accident.

After the main rotor blades collision with the antenna mast and upper cable stays, the helicopter cabin also collided with two other stays.

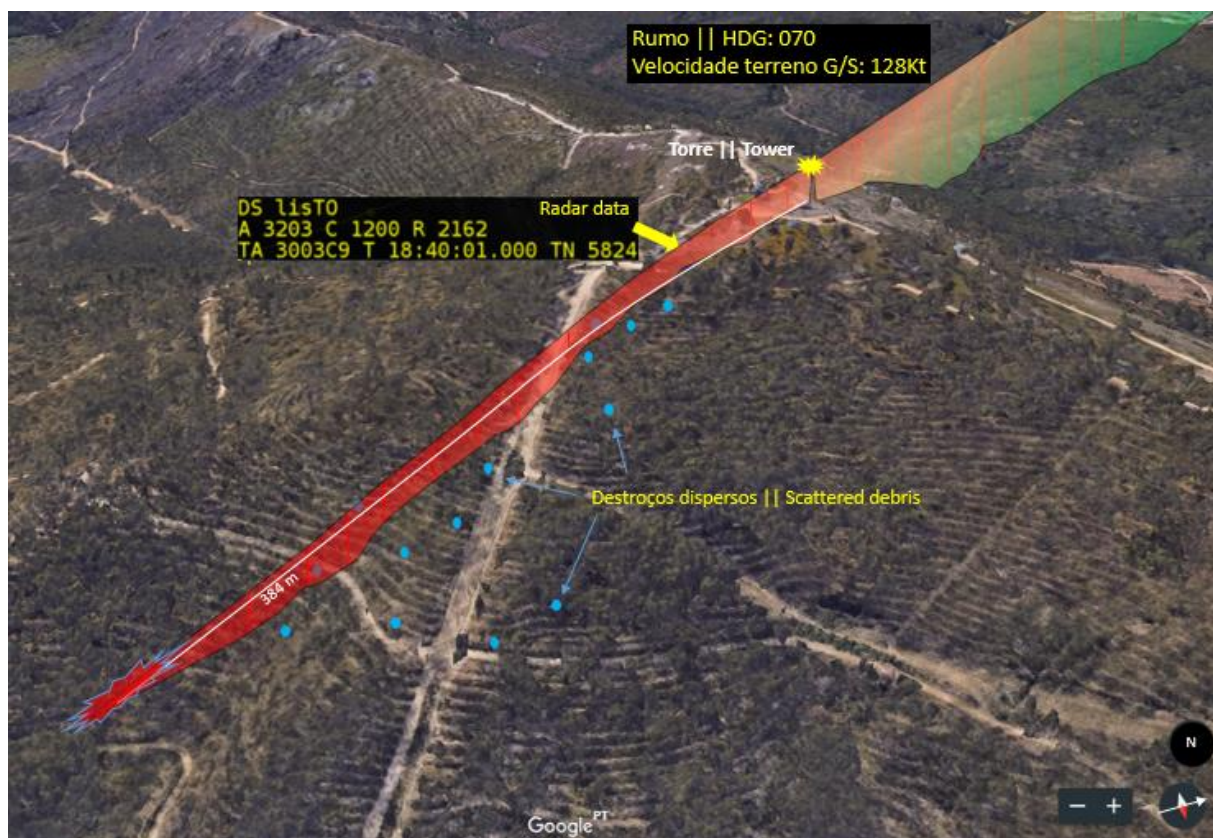
A aeronave descreveu então uma trajetória balística em rotação lenta sobre o seu eixo longitudinal pela esquerda, vindo a imobilizar-se no terreno a 384 metros após o impacto inicial com o mastro da antena.

A dinâmica do acidente levou a uma distribuição de destroços por uma área superior a 24.600 m².

The aircraft then described a ballistic, slow-rotating trajectory on its longitudinal axis by left, stopping on the ground 384 meters after the initial antenna mast impact.

The accident dynamics led to a debris distribution over an area larger than 24,600 m².

Figura 2 || Figure 2
Ilustração da trajetória pós impacto com a torre || Post impact trajectory illustration with the tower
