Loss of control - inflight - Fuel management

NEIVA - PAULISTINHA 56-C1

RELATÓRIO FINAL DE
INVESTIGAÇÃO DE SEGURANÇA
DE ACIDENTE

ACCIDENT
SAFETY INVESTIGATION
FINAL REPORT

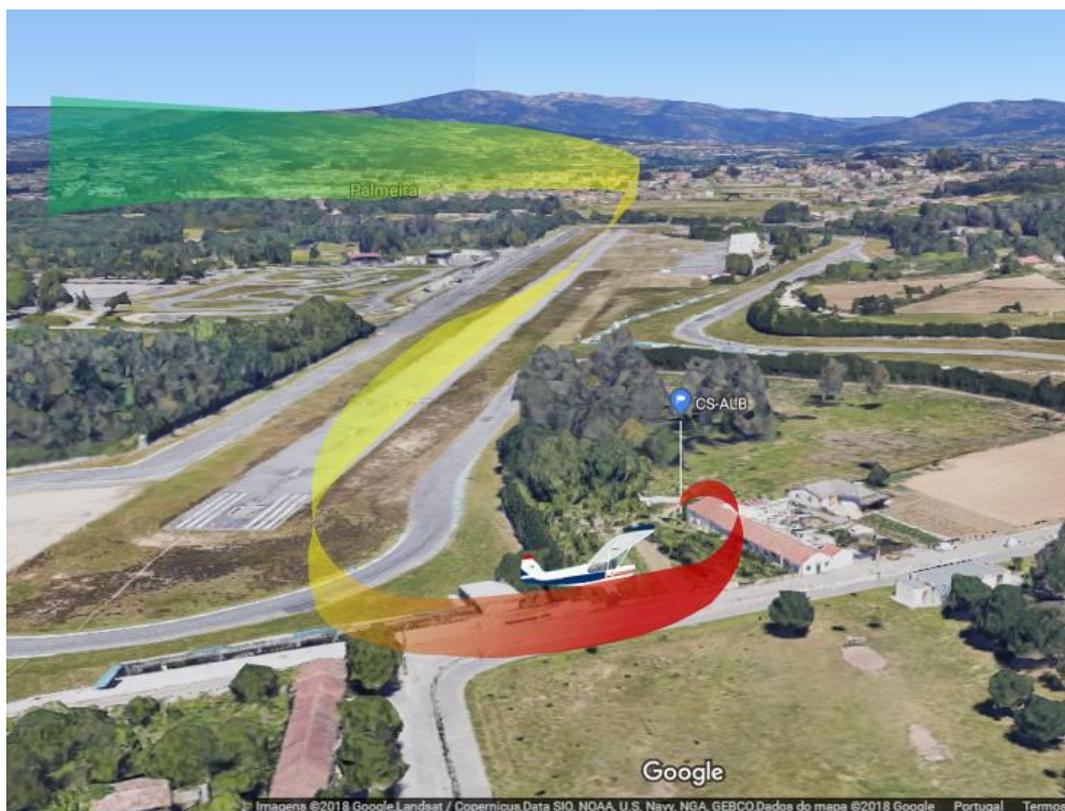
Figura 1 || Figure 1

Estimativa para a trajetória final do voo || Estimated final flight path

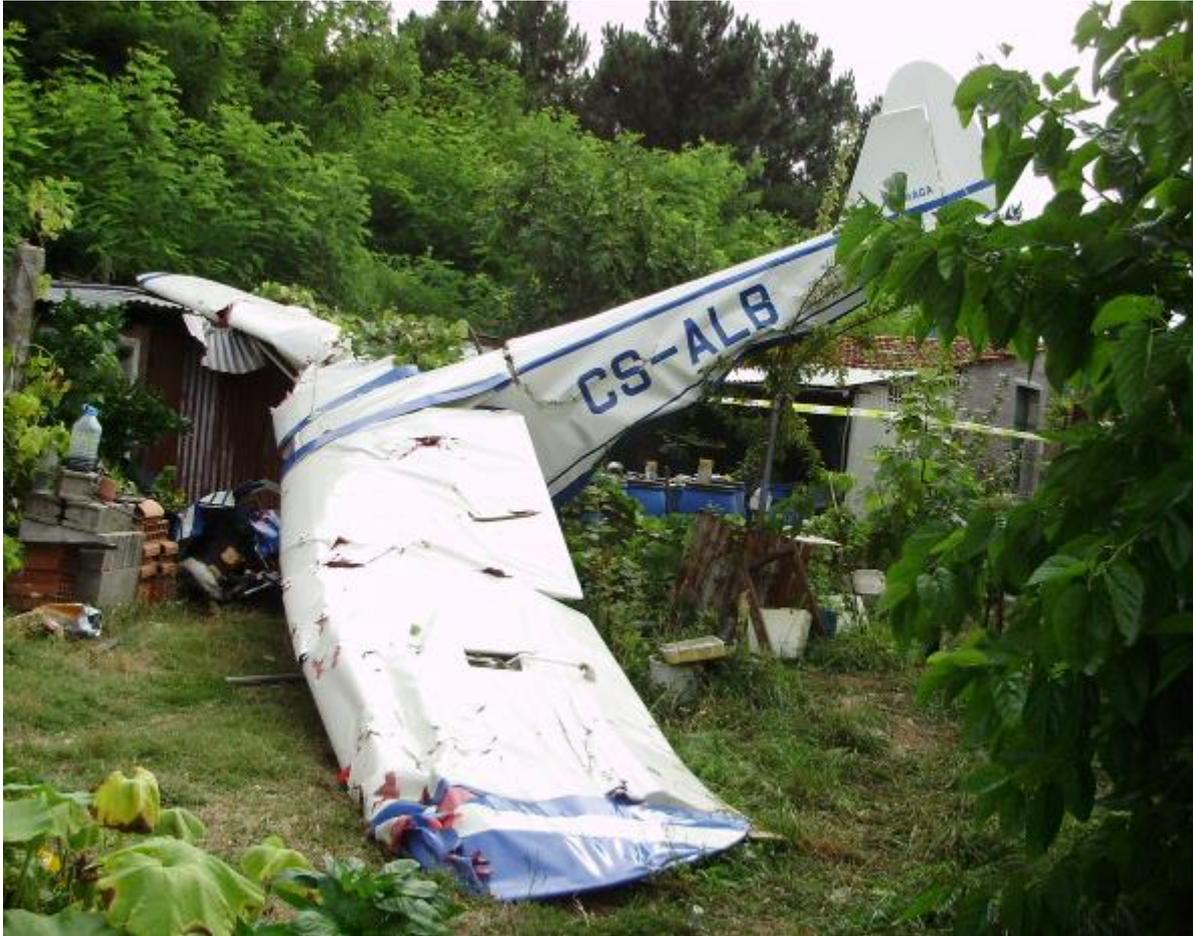
Figura 2 || Figure 2
Posição final da aeronave || Aircraft final position

Como consequência da atitude pronunciada de nariz em baixo nos últimos momentos de voo da aeronave, a colisão violenta com o solo, sem dissipação de energia na horizontal, provocou extensos danos por deformação da estrutura primária da mesma. Os danos são considerados severos, categorizando a aeronave como destruída.

As consequence of the aircraft pronounced nose-down attitude on the flight last moments, the violent ground collision, without horizontal energy dissipation, caused extensive deformation damage to the aircraft primary structure. This damage was considered severe, categorizing the aircraft as written-off.

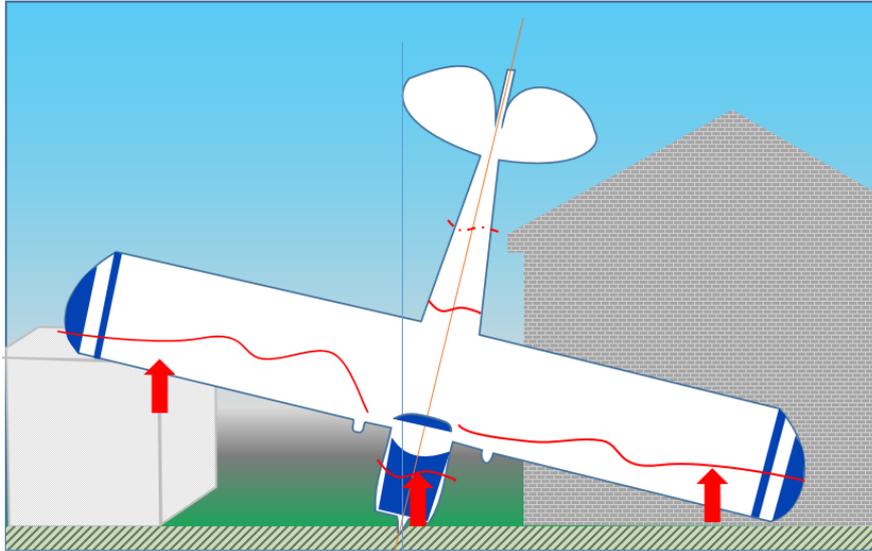
Figura 6 || Figure 6
Linhas de progressão da deformação || Crash deformation lines

Sem deslocamento horizontal após impacto, a secção frontal da aeronave foi a principal responsável pela absorção das forças de impacto com a deformação da estrutura do berço do motor, trem esquerdo, bordos de ataque e montantes das asas e ainda uma deformação da fuselagem traseira inferior em resultado da inércia do conjunto das empenagens vertical e horizontal.

Without horizontal displacement after impact, the front section of the aircraft was primarily responsible for impact forces absorption with deformation of the engine mount structure, left main landing gear, wing leading edges and wing strut, and a deformation of the lower rear fuselage in result of vertical and horizontal tail plane inertia.

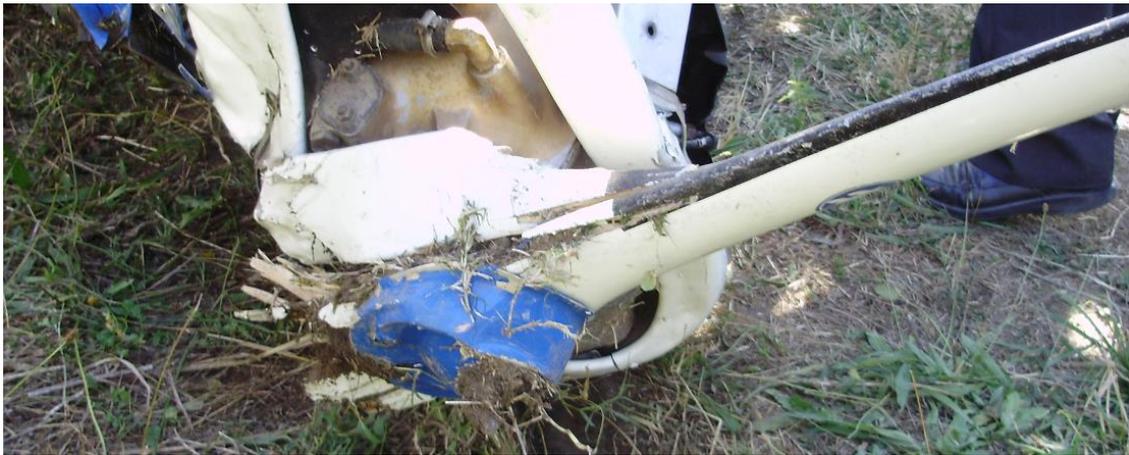
Figura 7 || Figure 7
Estado das pás da hélice || Propeller blades condition

The aircraft two-blade propeller, made of wood, showed one of the blades completely cut off by the root and the other blade mostly intact, an indication that the engine was not producing power.

Os danos nas pás da hélice eram consistentes com o motor a produzir uma potência reduzida no momento do impacto com o solo.

Propeller blade damage was consistent with the engine producing limited power at impact.

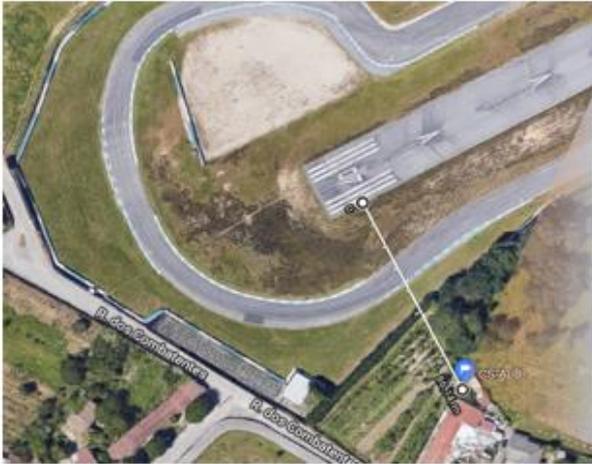
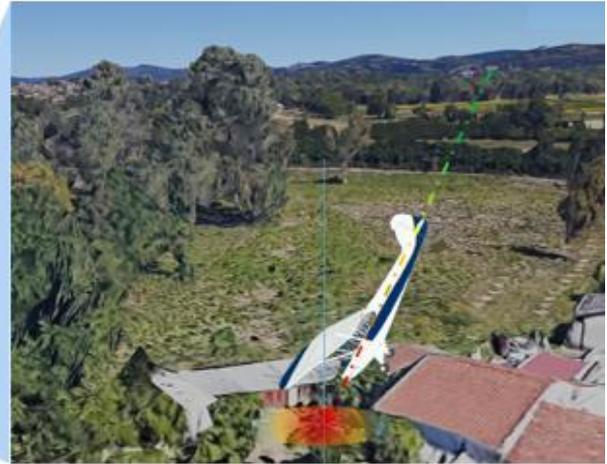
Figura 8 || Figure 8

A aeronave ficou a meros 86 metros da cabeceira da pista 07, onde o piloto terá tencionado aterrar depois da tentativa de volta de 225° ($180^\circ + 45^\circ$) pela esquerda.

The aircraft ended just 86 meters from the runway 07, where the pilot had intended to land after the attempt to turn left 225° ($180 + 45$).

After the go-around on runway 25, at a given moment, the engine partial power loss, probably due to fuel feed failure in a critical low energy take-off flight phase, put the pilot in a critical emergency.

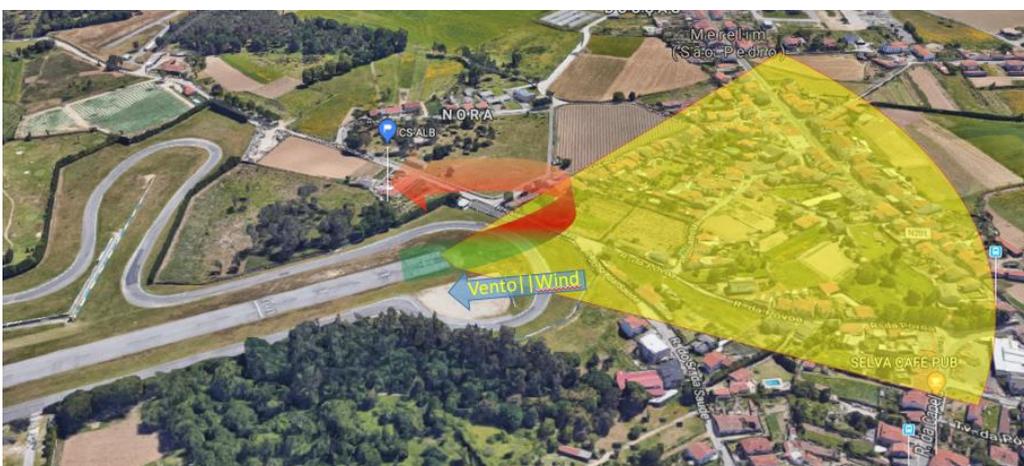
Figura 9 || Figure 9

Este terá avaliado as possibilidades de um local de aterragem forçada e, eventualmente, ficou condicionado pelo aglomerado habitacional e terá decidido voltar inicialmente à esquerda, (com vento desfavorável) e mais tarde o regresso à pista.

The pilot, probably assessed the possibilities for a forced landing spot, and eventually was conditioned by the village and decided to initially turn left (with tail wind) and later decided to return to the runway.
