EUROCOPTER AS350 B2

RELATÓRIO FINAL DE  
INVESTIGAÇÃO DE SEGURANÇA  
DE ACIDENTE

ACCIDENT  
SAFETY INVESTIGATION  
FINAL REPORT

[02/ACCID/2011]

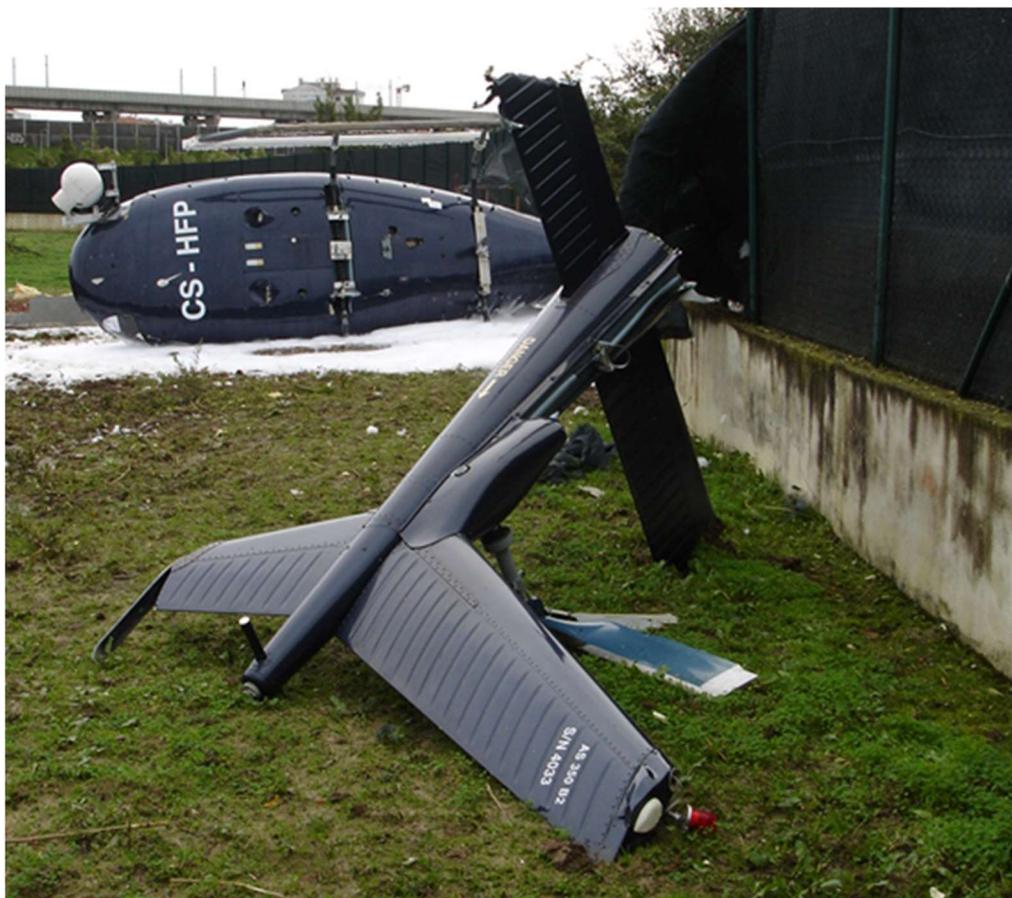
**Figura 1 || Figure 1**

The first contact with the ground occurred with the tail skid during the flare, with an elevated forward speed and sink rate, the impact fractured the tail boom on the horizontal stabilizer section, than the helicopter continued flying forward for 50 meters until landing and striking a fence with the main rotor blades and finally resting on its right side.

Destroços e posição final da aeronave || Wreckage and final position of the aircraft

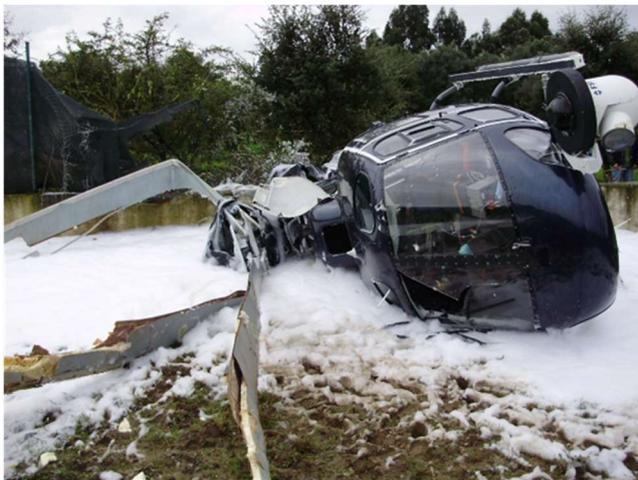
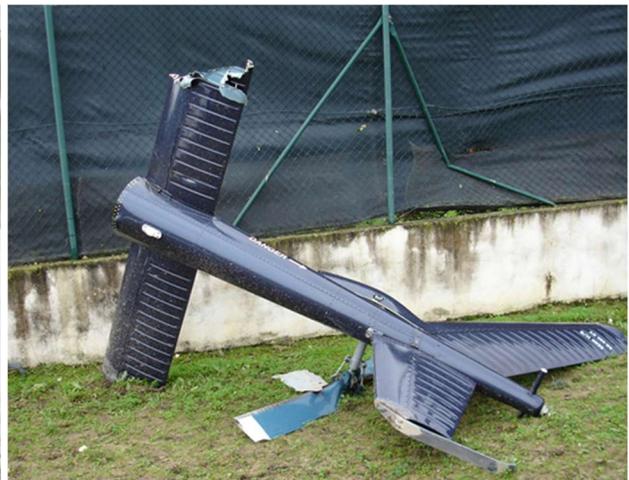
Figura 2 || Figure 2

main rotor hub and star-flex fractured and the main blades got destroyed.

The tail boom broke-off at the horizontal stabilizer station and the tail rotor drive axis was split in three pieces. The tail rotor and vertical stabilizer were mostly intact, but the tail skid was very deformed upward (compressed), and left tip of the horizontal stabilizer was damaged due to strike with the a main rotor blade.

Destroços e posição final da aeronave || Wreckage and final position of the aircraft

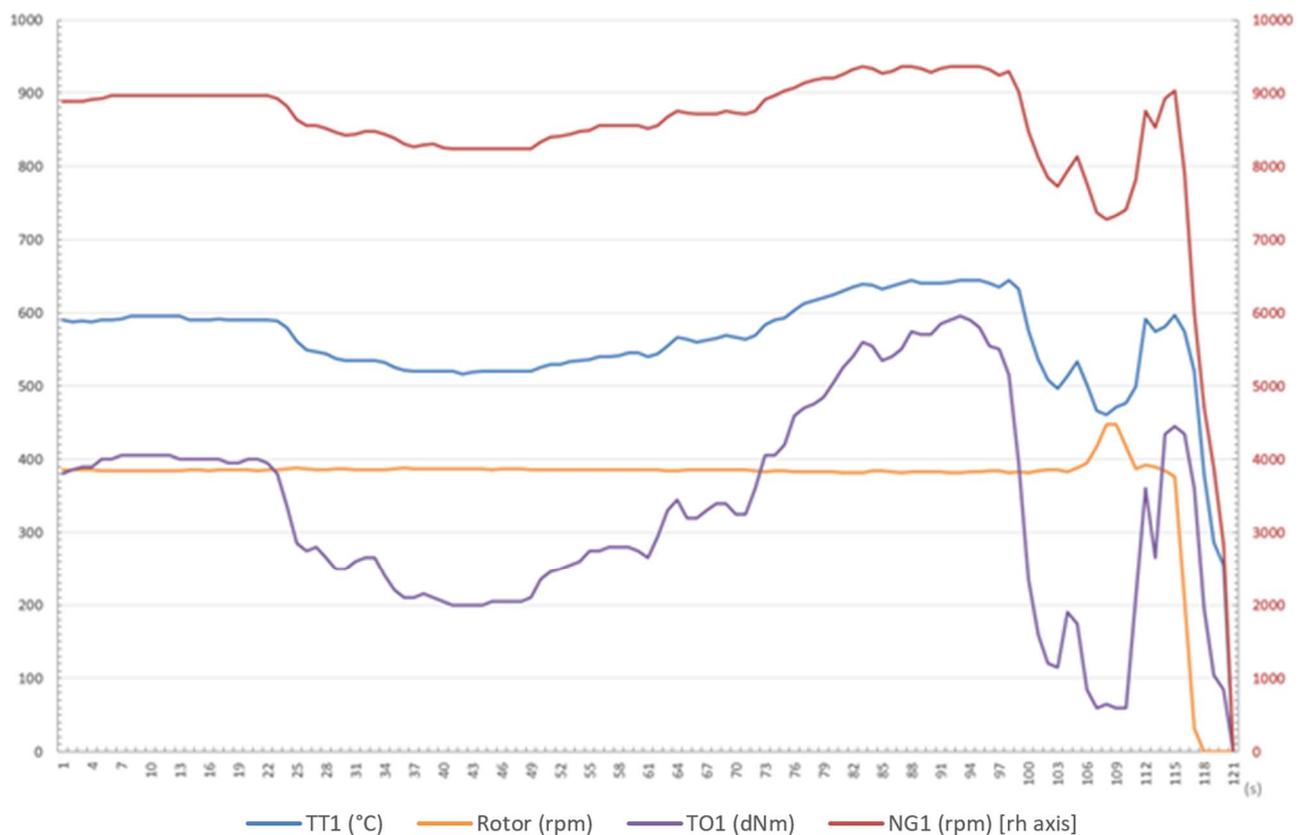
Figura 6 || Figure 6

Gráfico do gravador de dados do motor durante o evento || Plots from the engine recorder during the event

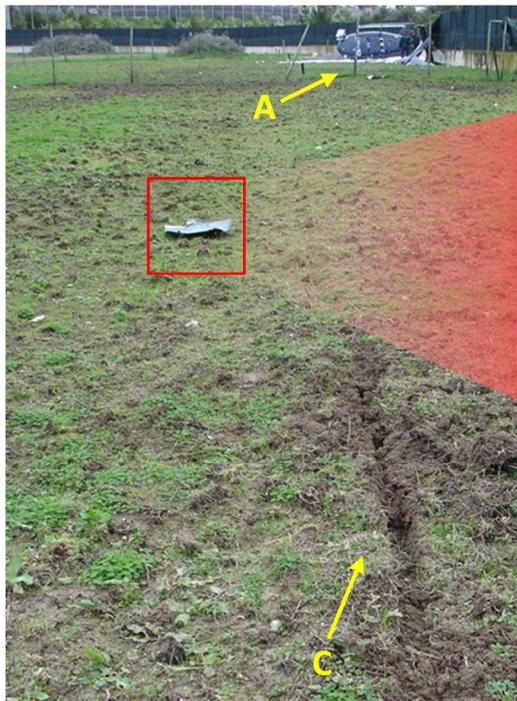
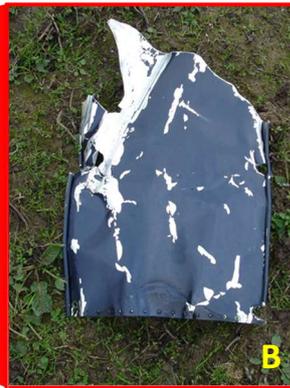
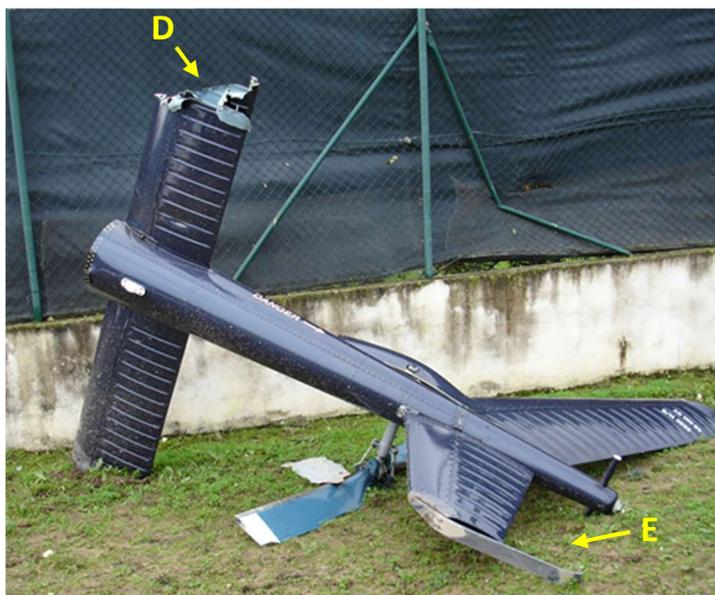
Figura 6 || Figure 6

The main rotor blades contacted and damaged the left horizontal stabilizer tip and the last fairing that covers the tail rotor drive axis.

The tail rotor remained intact, with only the tip strike indicators bent showing that the blade stroke the ground.

- A) Posição final da aeronave || Final Aircraft Position
- B) Carenagem do eixo de cauda com marcas de embate com pá do rotor principal || Tail axis fairing with main rotor blade strike
- C) Primeiro contato do patim de cauda com o solo || Tail skid first ground contact
- D) Estabilizador horizontal danificado por pá do rotor principal || Horizontal stabilizer damaged by main rotor blade
- E) Patim de cauda (*bequilhe*) comprimido pelo embate com o solo || Tail skid compressed by the ground strike

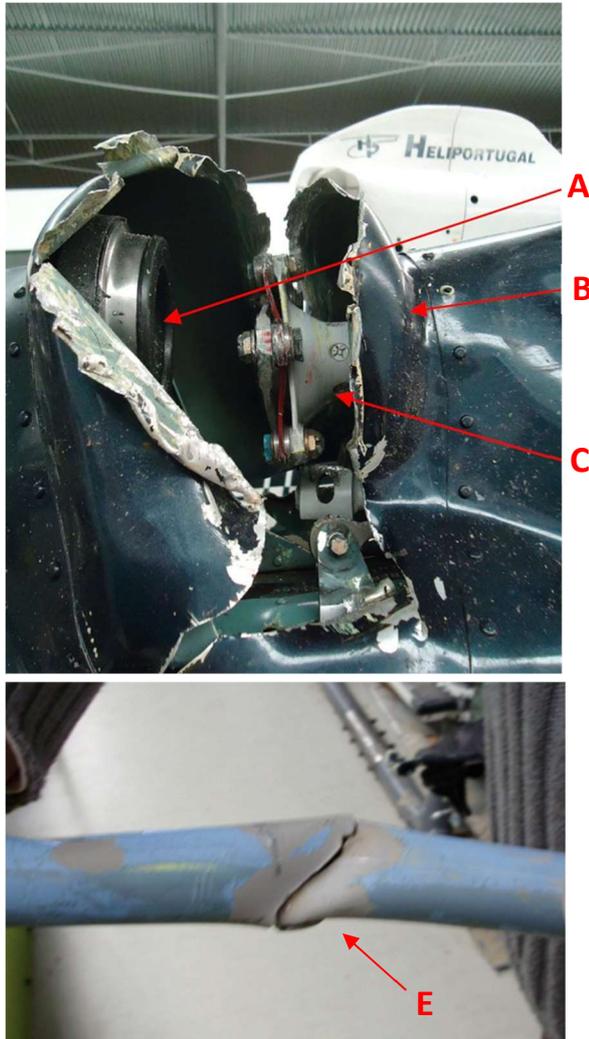
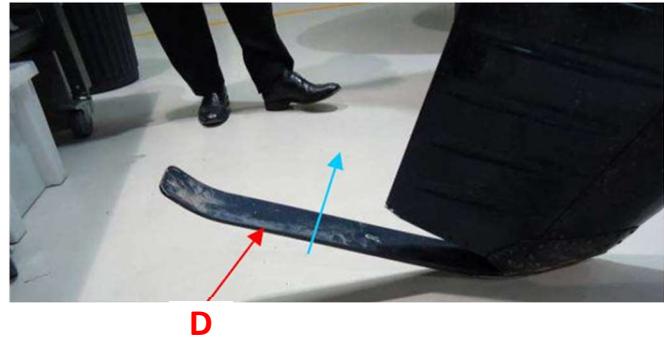
Figura 7 || Figure 7

The long tail axis got split in three parts and had indication of being operated under torque at the moment of tail ground strike, and got ruptured at the horizontal stabilizer location. With the tail separation, the long axis got disconnected from the short axis at the flexible coupling.

After the disconnection, the short axis continued to spin without any support and stroke several times its fairing and the tail rotor compensator, damaging both of them.

- A) Primeiro rolamento, eixo longo removido devido separação da cauda || First ball bearing, long axis removed due to tail separation
- B) Carenagem do acoplamento flexível || Flexible coupling fairing
- C) Eixo curto do rotor de cauda e acoplamento flexível sem danos || Tail rotor short axis and flexible coupling with no damages
- D) Patim de cauda (*bequilhe*) danificado pelo embate com o solo || Tail skid damaged by the ground strike
- E) Eixo longo com rutura estática por sobre-torque || Long shaft with static rupture due to over torque.

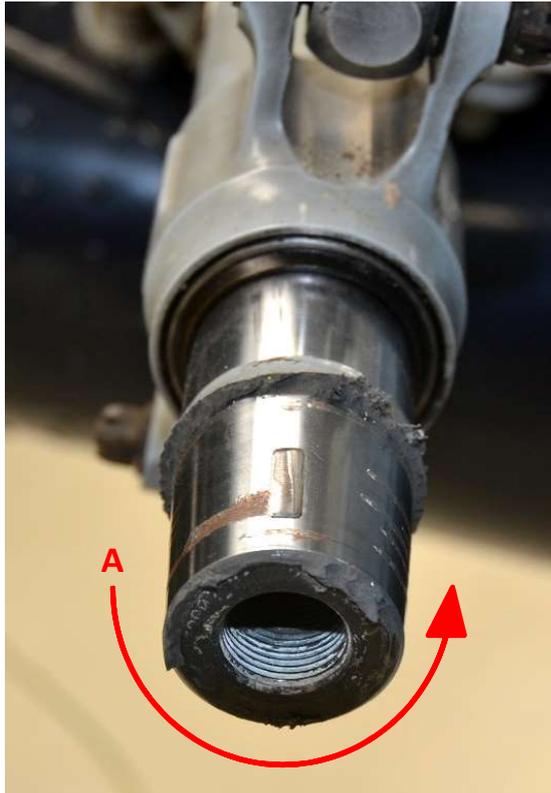
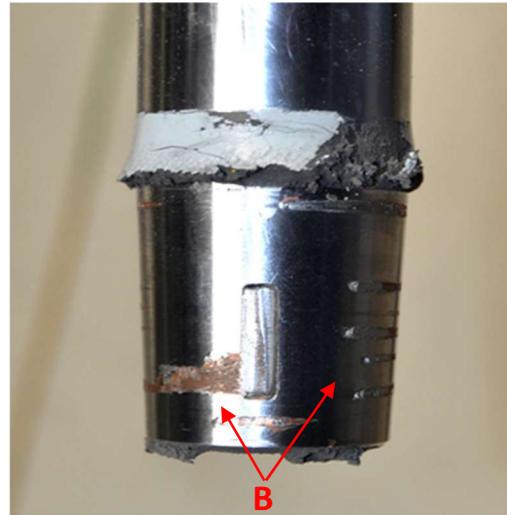
**Figura 8 || Figure 8**

During the investigation the tail rotor was removed and was found evidence of relative movement with the axis, with rupture of the axis key. The movement was on the counter-clockwise direction, the same direction of the rotor inertia, and not in the traction direction.

- A) Sentido de rotação do rotor de cauda || Tail rotor rotation direction
- B) Marcas de movimento relativo no sentido da inércia do rotor de cauda || Relative movement marks on the tail rotor inertia direction

The analysis of the tail rotor transmission did not show any damage prior to the ground strike. The damages that were found on the tail rotor axis, and axis key, were caused by a sudden stoppage of the drive axis, due to the tail ground strike followed by a main rotor blades tail strike and complete separation of the tail section starting from the horizontal stabilizer.

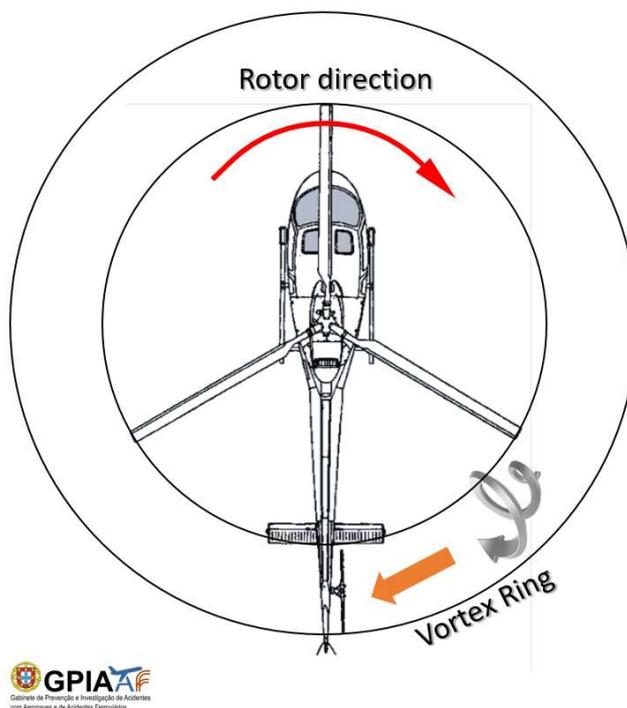
Figura 9 || Figure 9

The most common cause for LTE to occur is related with wind direction and intensity in relation to the aircraft, that at a certain angles it takes vortex rings from the main rotor blades tip directly to the tail rotor, and this causes it to loose effectiveness and by consequence the ability to

counter the main rotor torque is lost, making the aircraft yaw uncontrollably in the opposite torque direction.

Vento relativo crítico para LTE em helicópteros equipados com rotor principal a operar no sentido horário ||  
LTE critical relative wind for helicopters fitted with clockwise main rotor system
