XTREMEAIR XA42

RELATÓRIO FINAL DE
INVESTIGAÇÃO DE SEGURANÇA
DE ACIDENTE

ACCIDENT
SAFETY INVESTIGATION
FINAL REPORT

03/ACCID/2018

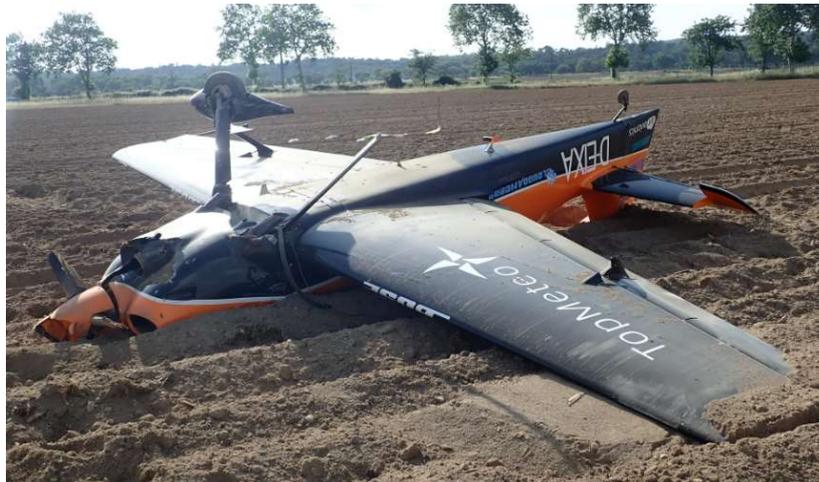
Figura 3 || Figure 3

An initial examination of the aircraft by GPIAAF revealed damages to the following components, consistent with the pilot statement:

- landing gear
- canopy
- rudder
- vertical stabilizer
- engine cowlings
- three-propeller blades and spinner
- RH wing

Detalhe danos || Damage detail

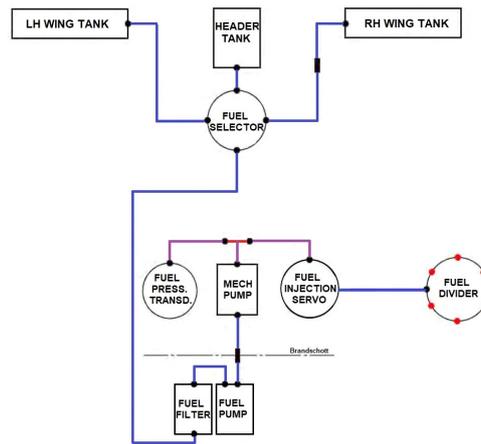
Figura 5 || Figure 5
 Sistema de combustível || Fuel system

Figure 5 shows a fuel tank (*header tank*) located underneath the *acrotank*. The *header tank* capacity is of 11L, however flights must be planned without these 11L, because during inverted flight, the *header tank* is not refilled. Therefore it is recommended not to perform inverted flight for more than two minutes uninterruptedly otherwise the engine may quit.

During evidence gathering and the removal of wreckage preparation, it was verified that there was no fuel in *acrotank* (both on the fuel filter as in the fuel divider) and an insignificant amount of fuel was found in the wing tanks.

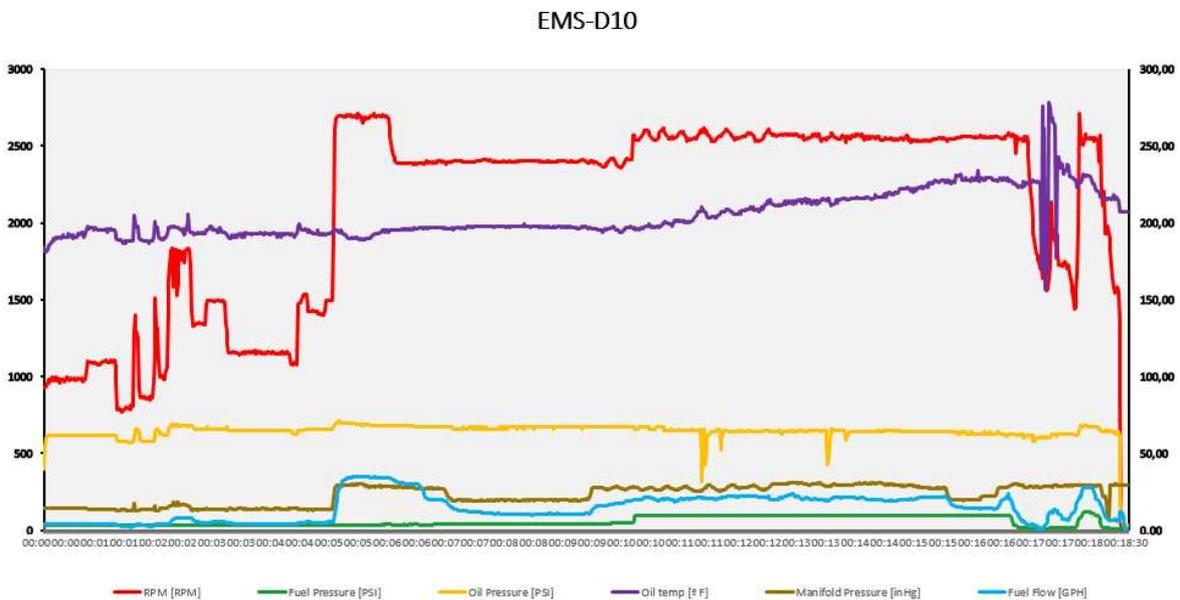
Figura 12 || Figure 12
 Representação gráfica dos dados do EMS-D10 || Graphic representation from EMS-D10 data

Data retrieved from the on-board EMS-D10 unit showed data regarding the second flight of May 27th 2018. These data was an important help to the event analysis.

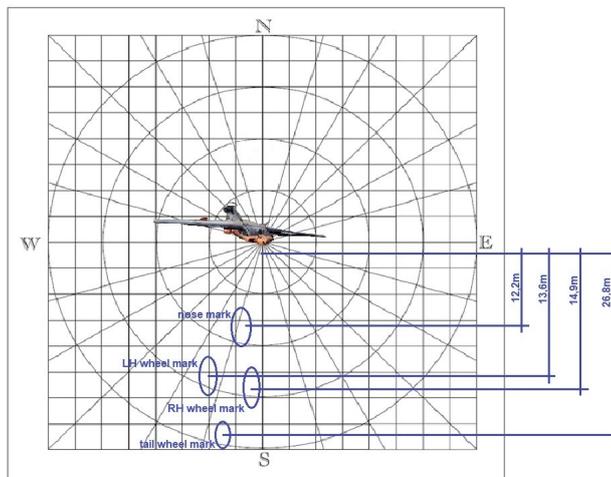
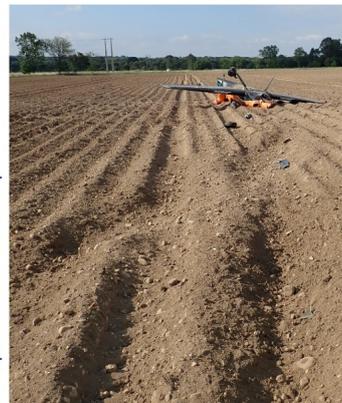
Figura 14 || **Figure 14**

As a result, damage was found on the landing gear, vertical stabilizer, rudder, canopy, engine mounts, propeller and RH wing.

The debris was found mostly near the aircraft, with the exception of pieces from the landing gear and the propeller.

The fuel tank (*acrotank*) was found empty, with no leaking signs and without fractures.

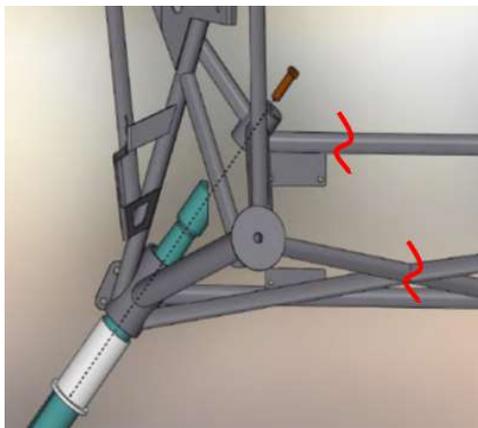
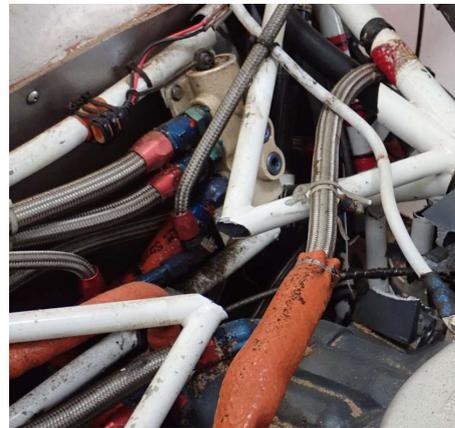
Figura 15 || Figure 15

The evidence gathering revealed substantial damage on the main landing gear support structure, which is simultaneously the engine mount. High deceleration forces caused these damages during the landing gear contact with the ground.

Detalhe danos apoios do trem e motor ||

Engine mounts and landing gear damage detail

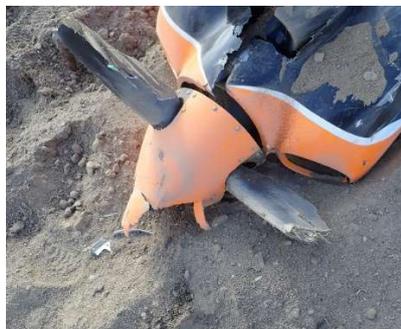
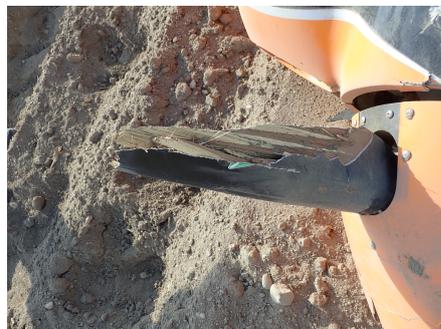
Figura 16 ||

All three propeller blades, made out of wood and composite, were damaged in the impact with the ground result of the high deceleration forces during contact.

Detalhe danos hélice ||

Damage detail to propeller

Propeller blade damage was consistent with the engine power loss at the time of the impact with the ground.

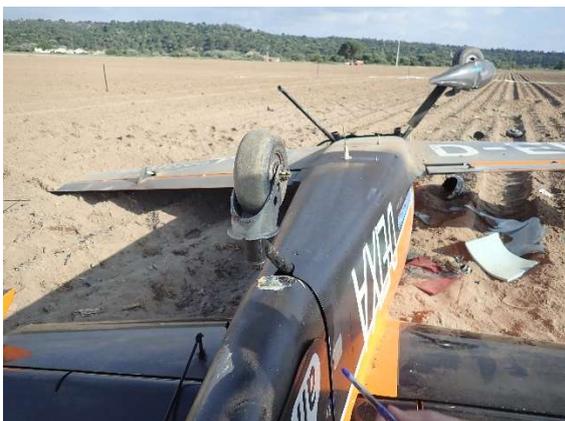
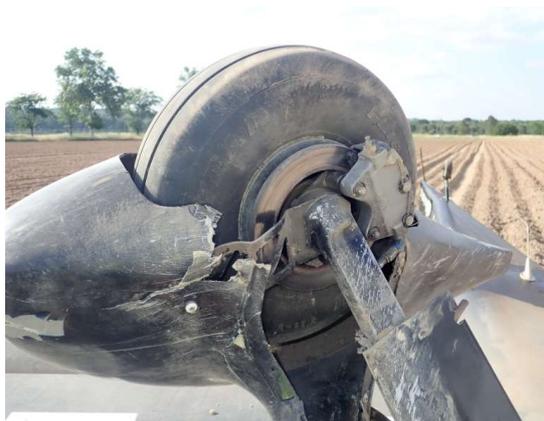
Figura 17 ||

The landing gear (two main wheels, one tail wheel) with right main wheel destroyed, left main wheel and tail wheel substantially damaged.

Detalhe danos trem de aterragem ||

Damage detail to landing gear

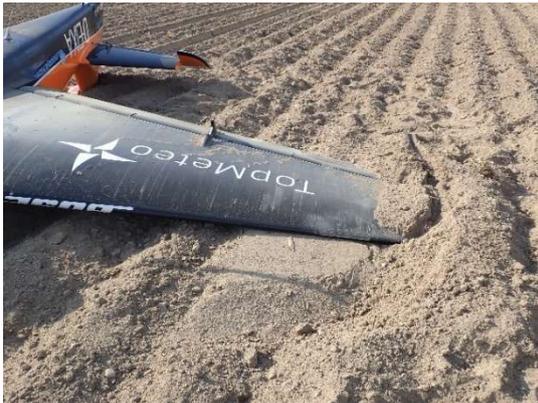
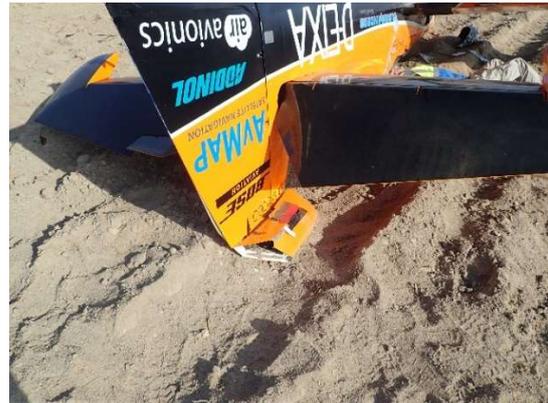
Figura 18 || Figure 18

There are damages to RH wing result of the help provided by the farm tractor in raising the wing to allow the passenger to exit.

The damages on the rudder and tail are a result of the aircraft inverted position on the ground.

Detalhe danos asa e cauda || Damage detail wing and tail

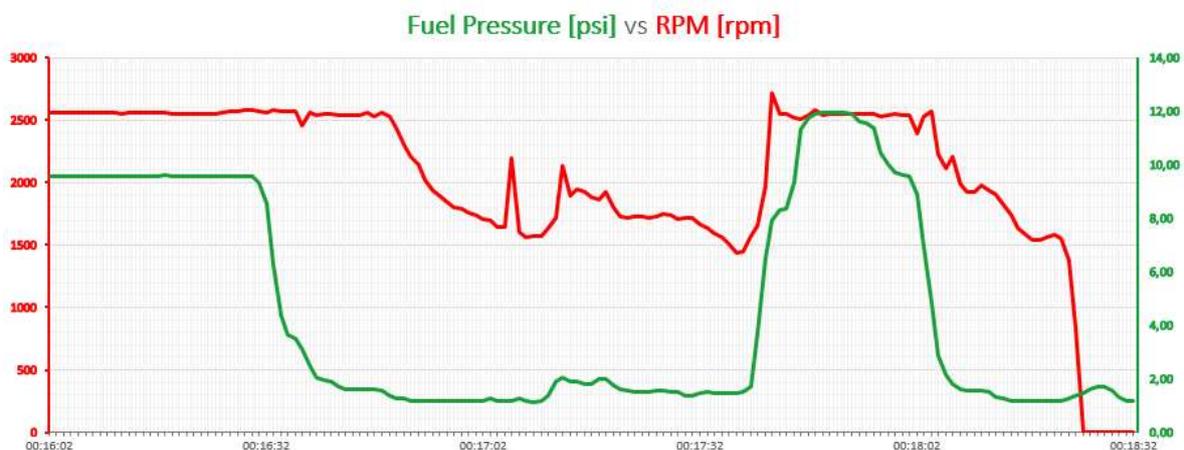
Figura 19 || Figure 19

The following graphic representation shows the data collected from EMS-D10 regarding the last two minutes of flight of May 27th 2018, unfolding fuel pressure and RPM.

Given the evidence of fuel absence in the *acrotank* and given the fuel pressure drop followed by the drop on engine revolutions, showed below, it is likely that the engine stopped due to fuel starvation.

Representação gráfica dos dados do EMS-D10 (pormenor) ||
