Hard landing during a porpoise landing.

ATR72-212A

ACCIDENT
SAFETY INVESTIGATION
FINAL REPORT

15/ACCID/2016

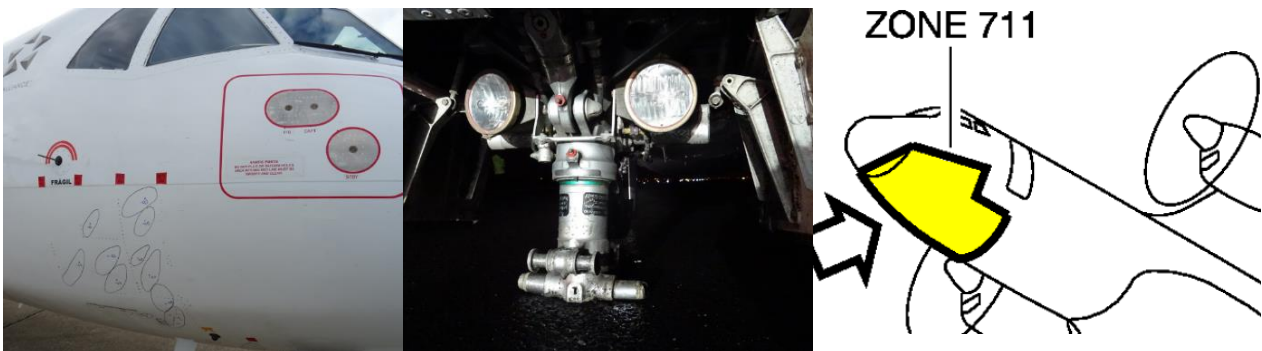
Figura 6 || Figure 6

A aeronave sofreu danos estruturais significativos no trem de nariz com o cisalhamento de ambos os eixos, transmitindo esforços que afetaram e deformaram a estrutura primária da secção frontal da fuselagem, denominada zona 711.

The aircraft suffered significant structural damage to the nose landing gear shearing both axles, transmitting forces that affected and permanently deformed the primary structure on the forward fuselage section, called zone 711.

Danos principais da aeronave || Aircraft main damage

The left main landing gear has also experienced efforts beyond its allowable load limits compelling to its replacement.

Da análise das cargas e avaliação de danos foi determinado como necessário proceder à substituição de:

From the load analysis and damage assessment was determined to replace:

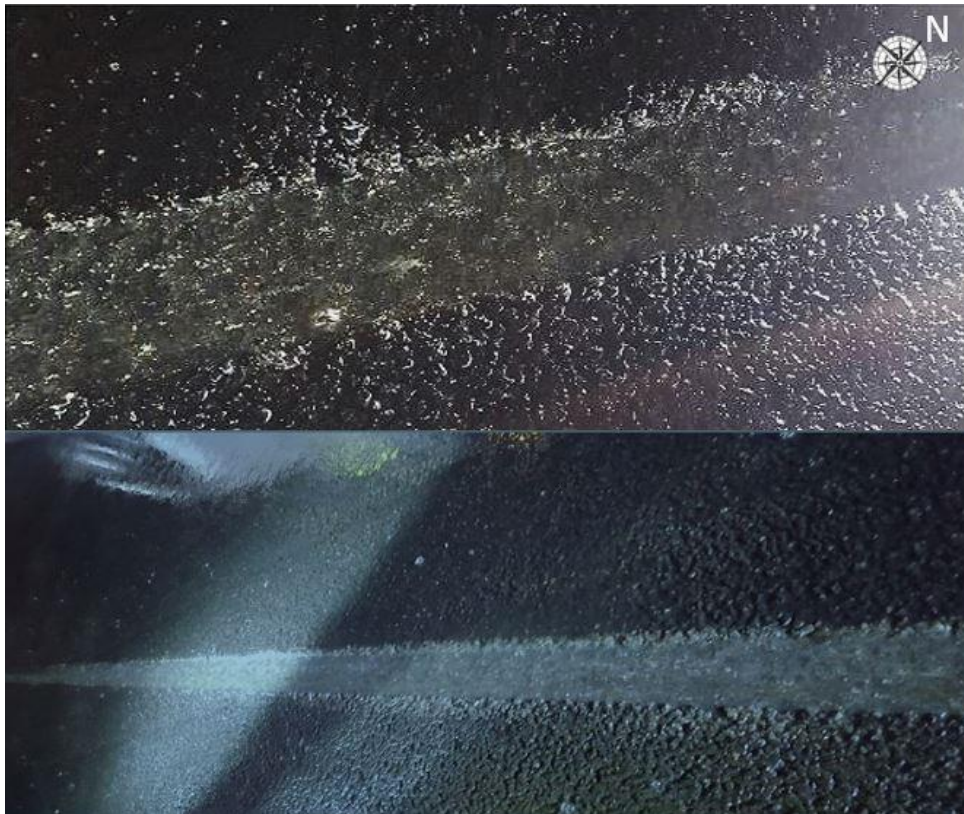
Figura 8 || Figure 8

Danos menores na superfície da pista por contacto direto com as jantes das rodas de nariz e parte inferior do trem de nariz.

Minor damage to the runway surface by direct contact with the nose wheel rims and nose landing gear.

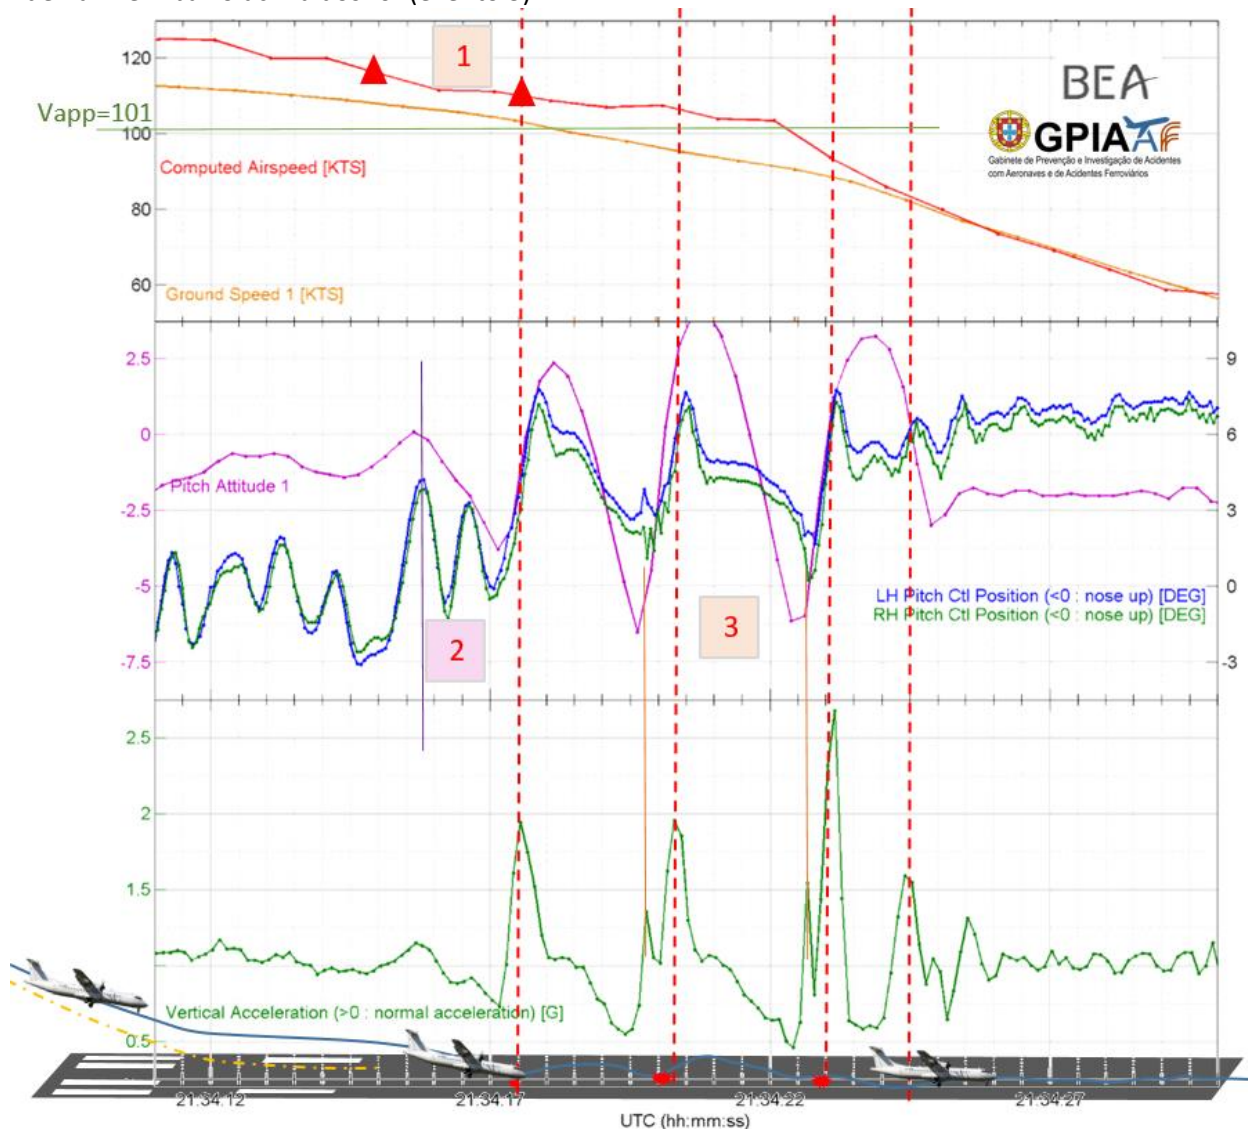
Figura 15 || Figure 15
 Perfil da aterragem || Landing profile

The computed air speed (event 1) was above the calculated and recommended approach value ($V_{APP} = 101$ knots) which caused the aircraft to "float" on the runway dissipating a minimum of energy during the flare.

damaging the nose gear two more times before the main gear, with nose angles below -6° (event 3).

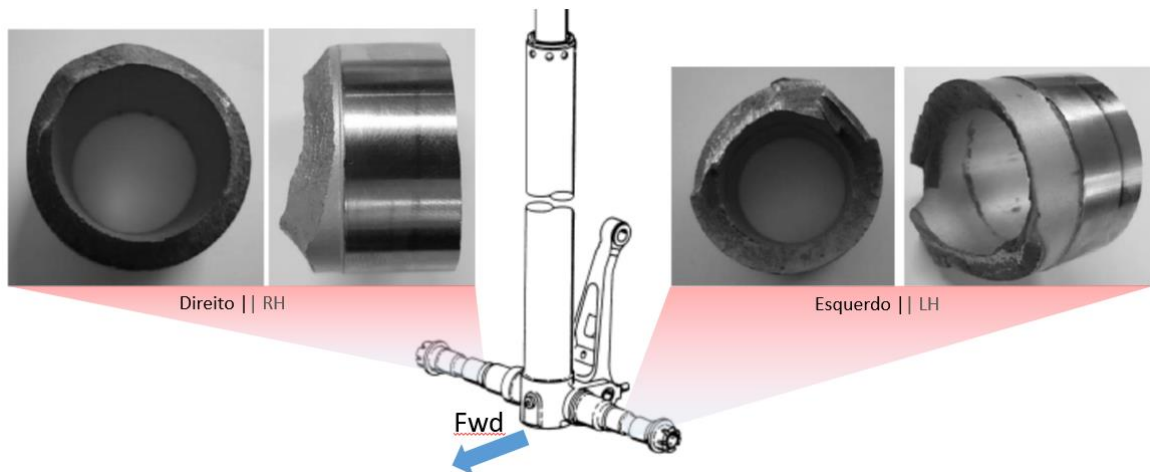
Figura 16 || Figure 16
Eixos do trem de nariz danificados || Damaged NLG wheel axle

Both the NLG axis were under the same tests, which had the following damage:

Some microstructure defects were observed at the surface of the axle near the failure area on RH side axle, between the Cadmium coating and the

shotpeening zone, but cannot be concluded that they are the origin of the failure.

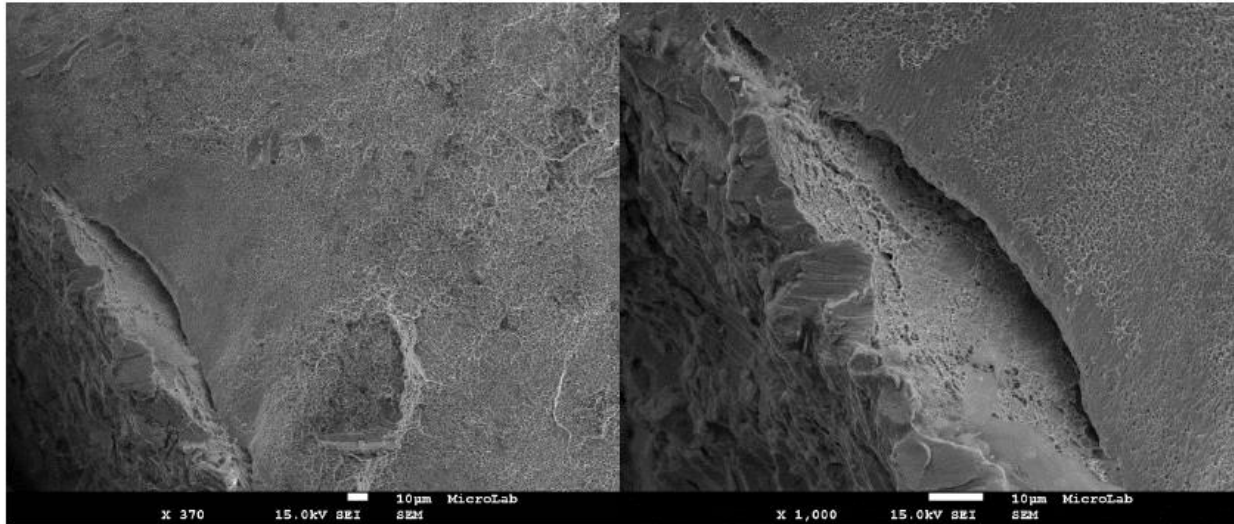
Figura 17 || **Figure 17**

The figure below shows one of the surface cracks associated to the failure, respectively at two magnifications; the pictures show both dimple faces in where can be considered an initial crack and deformed dimple faces due to shear and sliding surfaces in the subsequent crack plane of the crack growth.

Fissura de fadiga lateral direita || Fatigue cracks - RH side

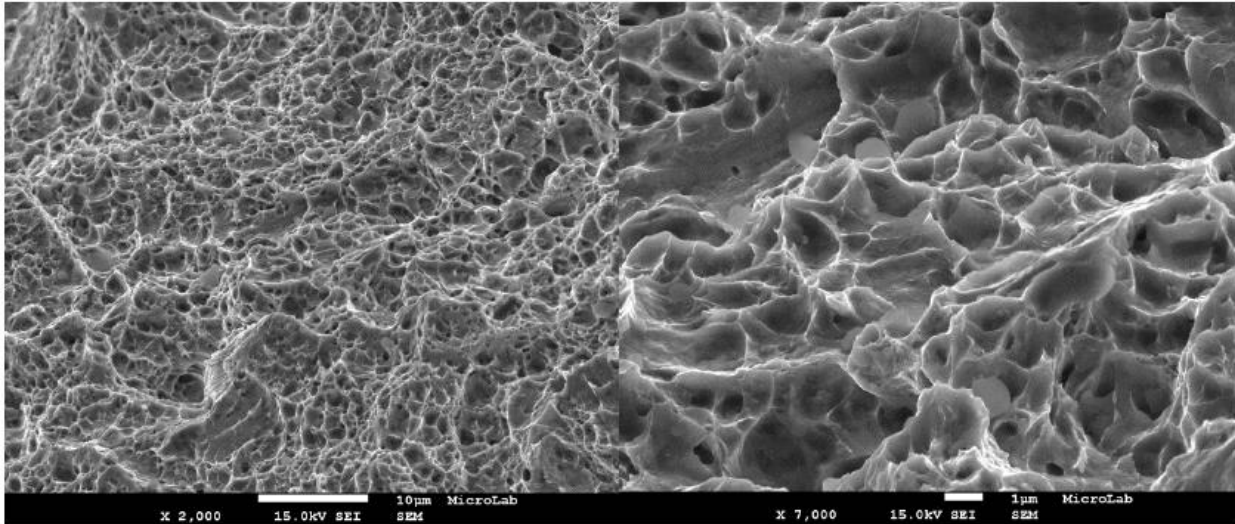
Figura 18 || Figure 18
 Efeito tensões de corte - lado esquerdo || Shear stress effect - LH side

Regarding the failure of the axle on the LH side, this occurred by overloading, due to shear stresses, caused by a torsion moment that was the main driver for the failure of the axle.

This same LH side failure was characterized by torsion; therefore, it is considered that the failure occurred after the failure of RH side. The observation of the fracture surface (Figure 18) shows a majority of faces with dimples characteristic of failure due to overloading effect with high stresses.
