## CESSNA 152

EAA - L3 COMMERCIAL AVIATION / CS-DGU

ACCIDENT  
SAFETY INVESTIGATION  
FINAL REPORT

[2018/ACCID/05]

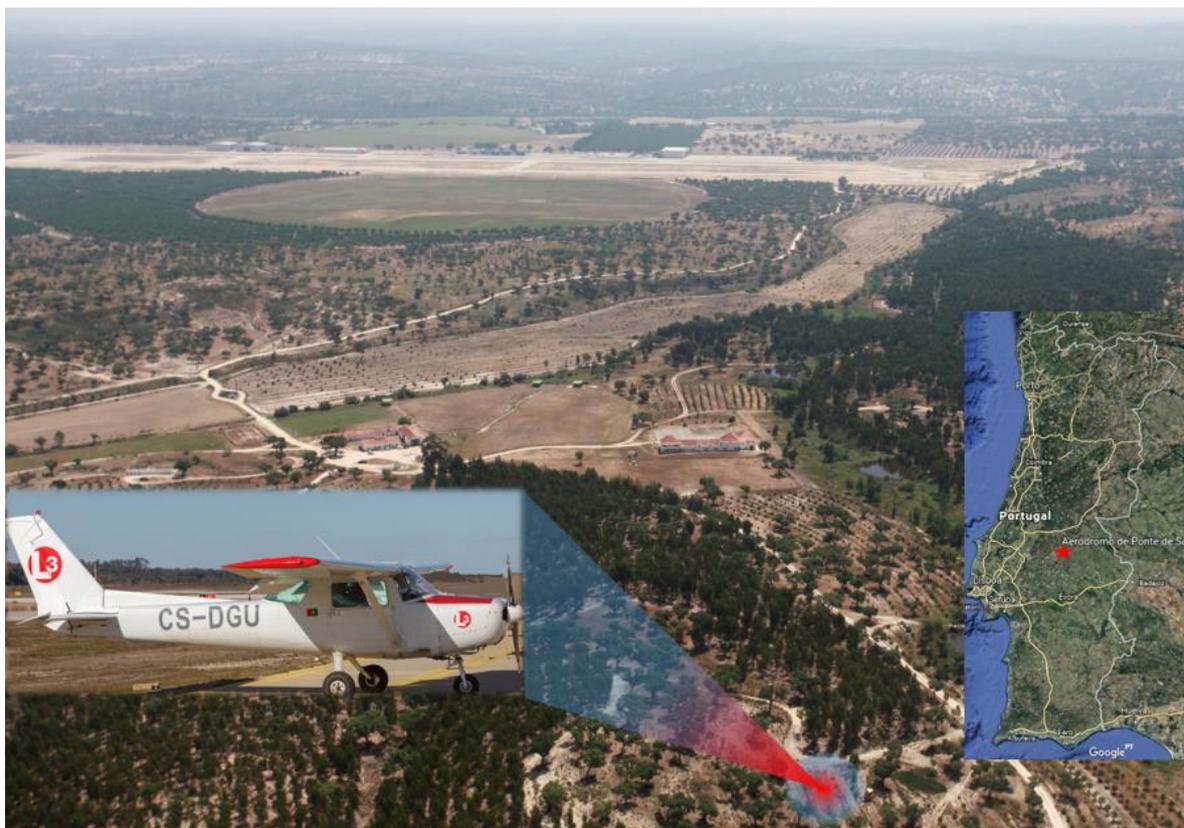
The student pilot reported the right downwind to runway 21 and according to witnesses in the control room, few seconds later, the aircraft began to lose altitude with a steep attitude, disappearing behind the trees on the horizon.

**Figura 1 || Figure 1**  
Posição final da aeronave || Aircraft final position

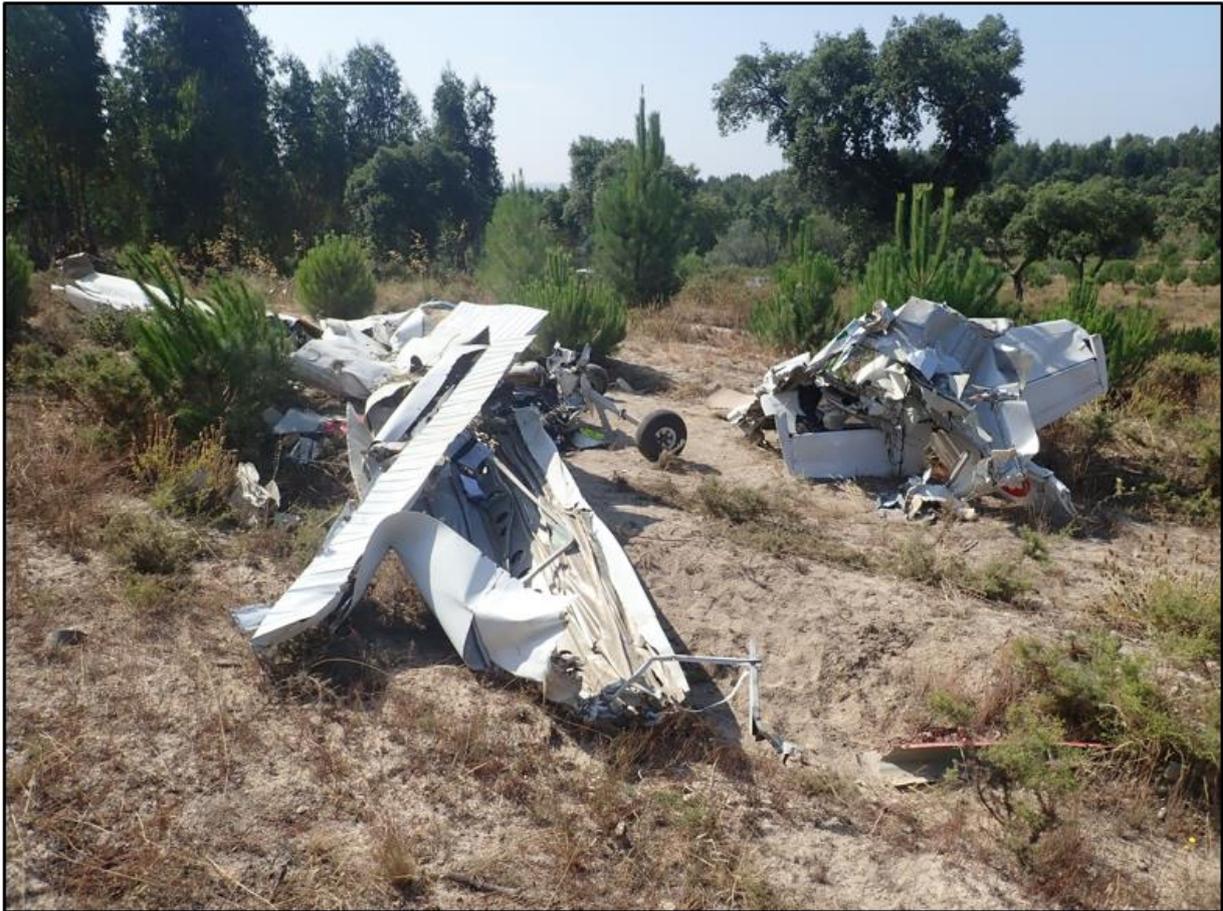
The aircraft was completely damaged during the impact and classified as "destroyed" as result of the impact violence.

Figure 2 represents the aircraft condition after the search and rescue teams intervened, where the tail section, shown on the right, was separated during the victim's rescue operations.

**Figura 2 | Figure 2**  
Estado geral da aeronave || Aircraft general condition

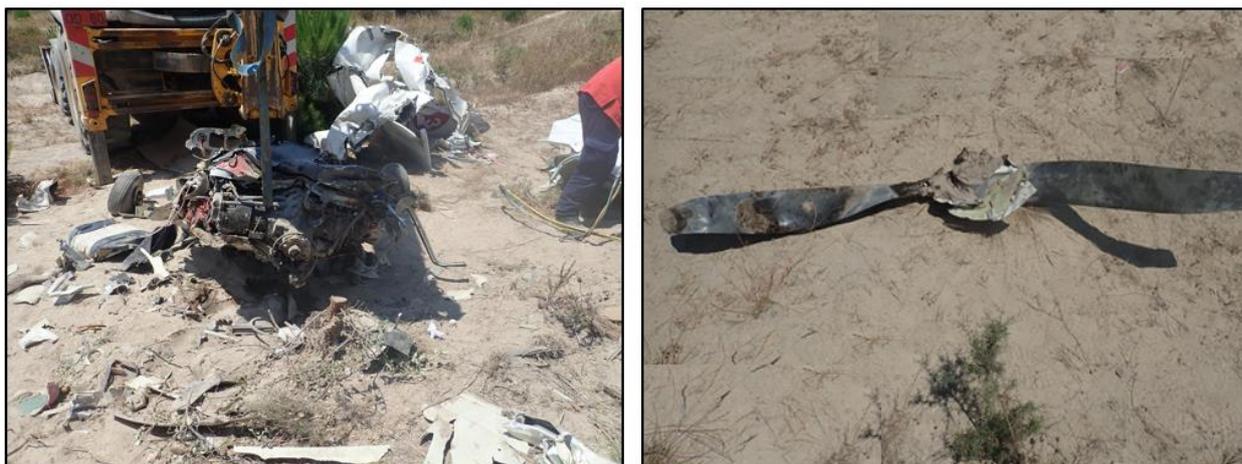
The propeller, engine and engine mount were found buried on soft ground, where the propeller blades evidenced scars and twist, typical of a collision with the engine producing power.

**Figura 3 || Figure 3**  
Motor e hélice || Engine and propeller

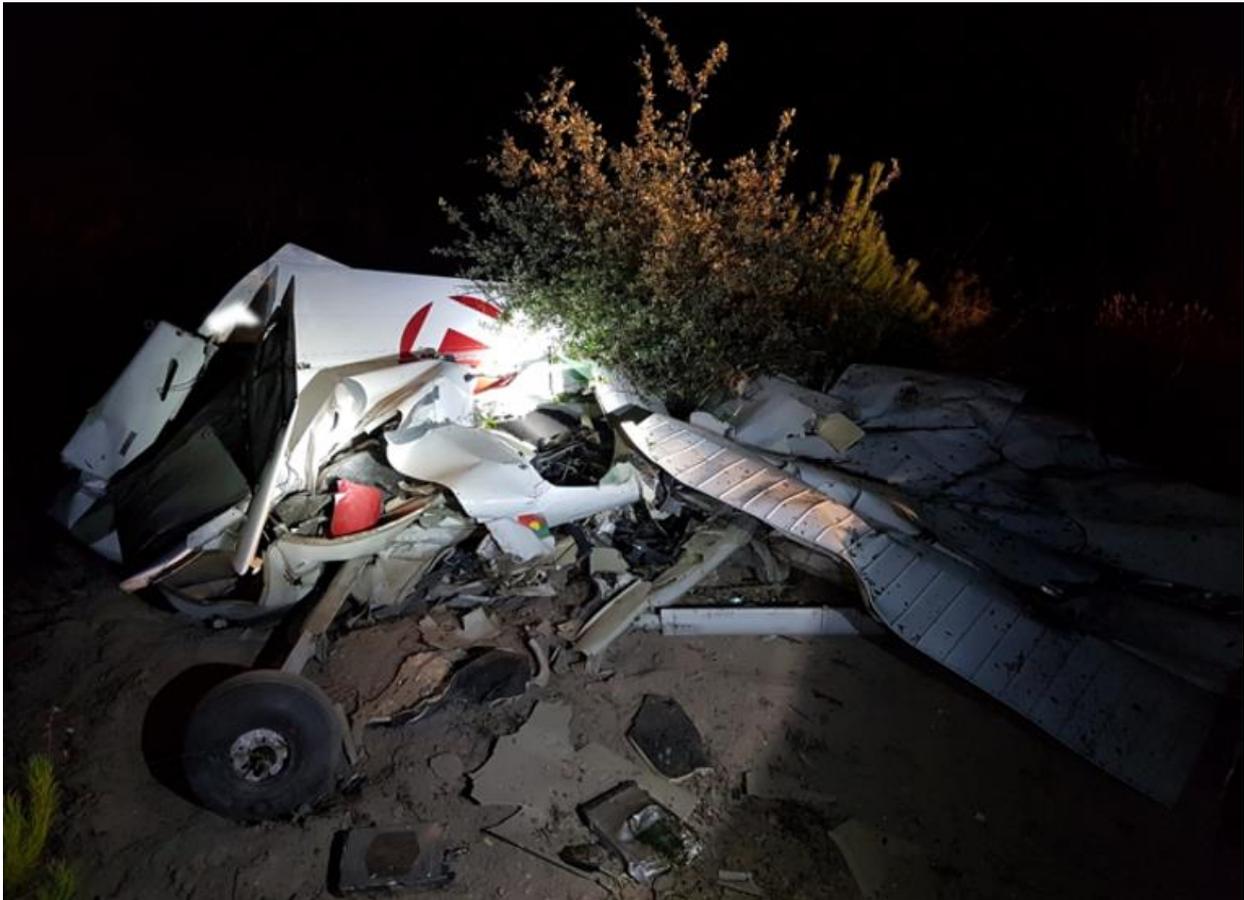
**Figura 10 || Figure 10**  
Destroços da aeronave || Aircraft wreckage

They were found complete and concentrated, except the ELT and small density parts, from where it was possible to identify all aircraft control surfaces, which did not show evidence of anomalies in the pre-crash.

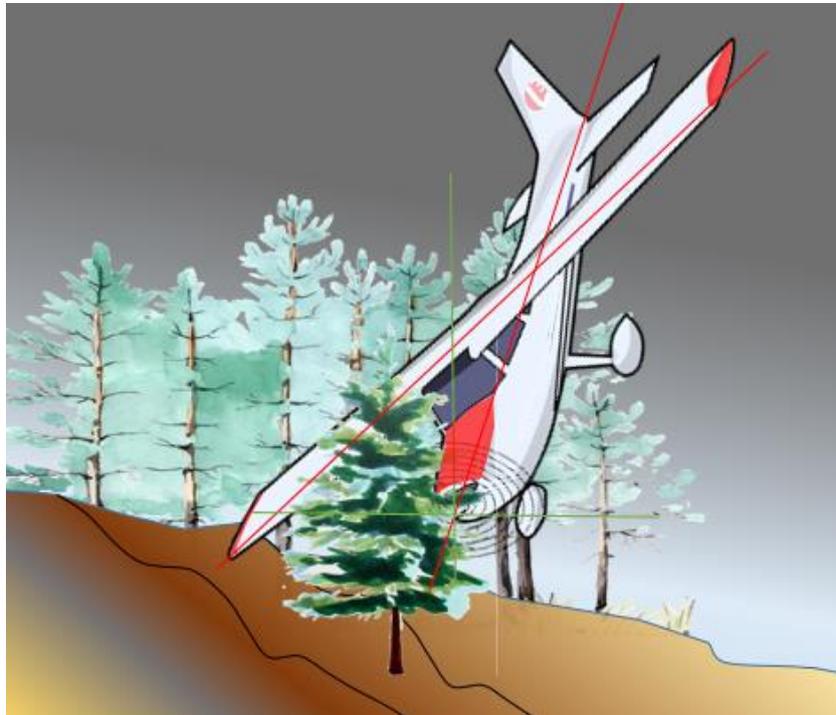
The markings on the ground and the damage to the aircraft are consistent with a ground collision

at a low or null horizontal speed, in a very sharp nose-down attitude of about 70°, and a reduced banking.

**Figura 11 || Figure 11**  
Ângulo de impacto estimado || Estimated impact angle

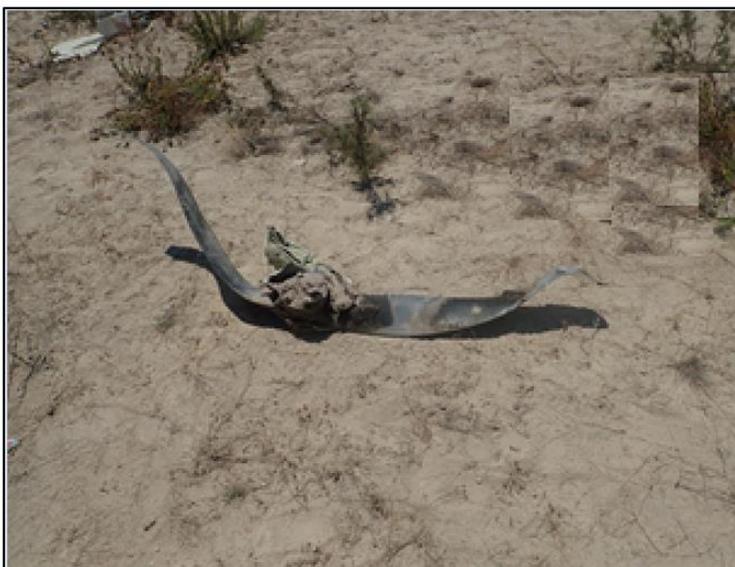
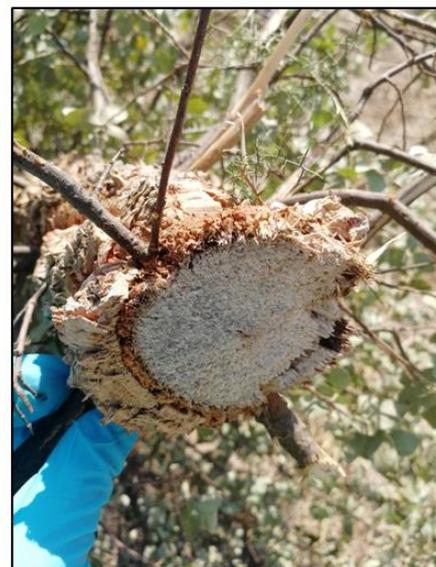
**Figura 12 || Figure 12**

The propeller blades cut a small tree as shown on the picture bellow. Also for the signs of propeller blades twisting, it was possible to determine that the engine was producing power at the moment of impact.

Condição da hélice após a sua remoção do solo e árvore cortada por esta || Propeller condition after dig up and tree cut by it

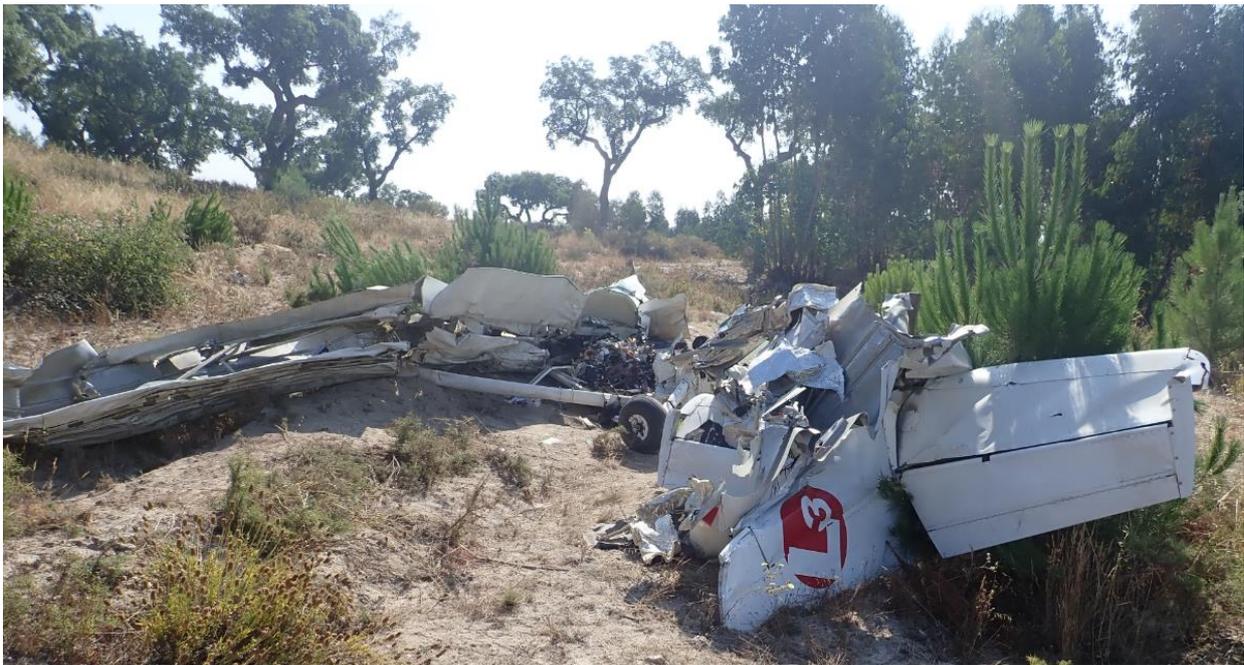
**Figura 13 || Figure 13**

The wings were found completely open and damaged, with evidence of energy dissipation from the leading edge to the trailing edge. The fuel tanks were fully exposed, spilling all the fuel on board, however without ignition. The cockpit was compacted between the engine section and the entire rear fuselage which, due to the inertial involved forces, completely deformed allowing the vertical and horizontal tail plane to join the cockpit.

Posição dos destroços da aeronave após intervenção SAR || Aircraft wreckage position after SAR operation

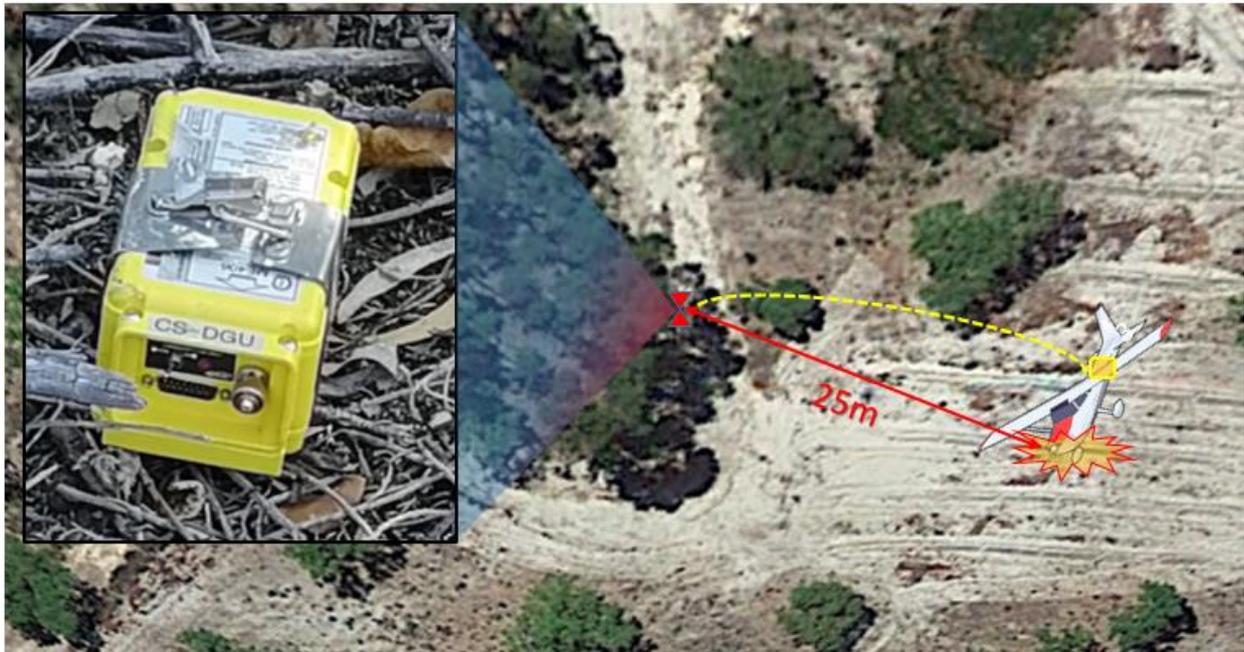
Figura 14 || Figure 14

dark night. No signal was received from the Emergency Location Transmitter on the aircraft because it was detached from the aircraft fuselage. The equipment was broadcasting, however without antenna connected, the signal was not received by the satellite.

ELT do CS-DGU encontrado a 25 metros da aeronave || CS-DGU ELT found 25 meters from the aircraft

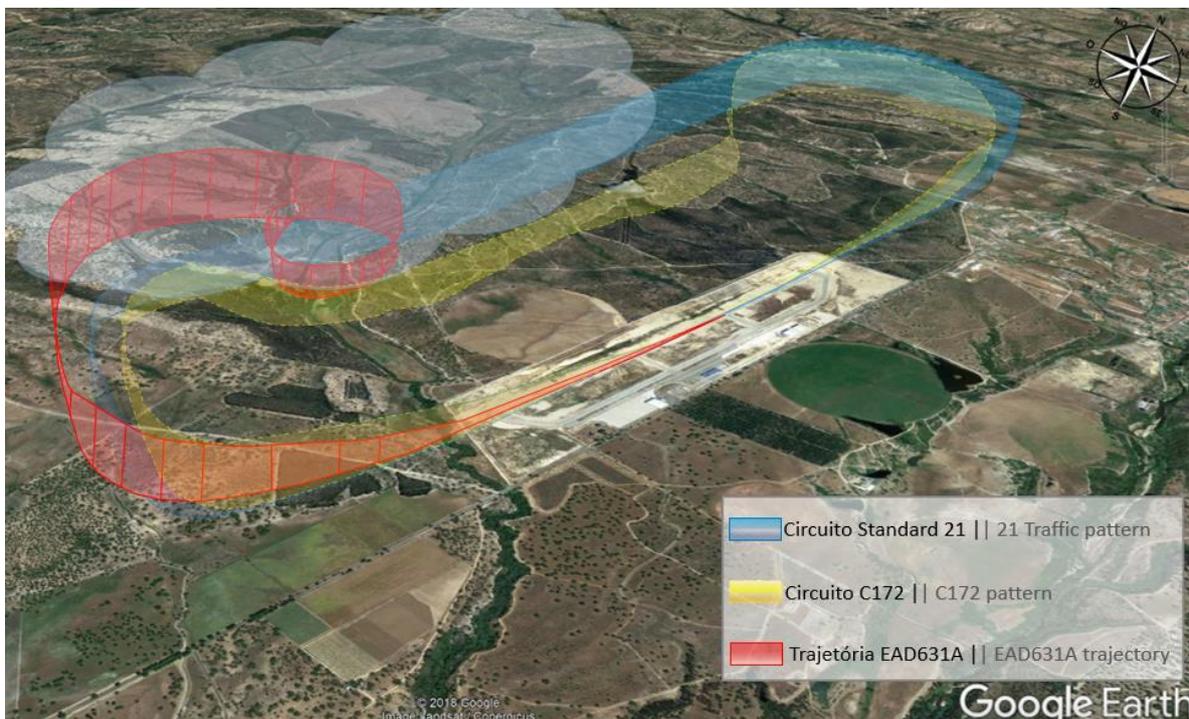
Figura 20 || Figure 20

The student pilot's in-flight lack of experience, together with the lack of visual references due to local conditions, led the student pilot to search for vital visual cues outside the aircraft without using the basic instruments, for which he was not yet properly trained.

Trajectoria estimada EAD631A || EAD631A estimated path
