RELATÓRIO FACTUAL DE ACIDENTE COM AERONAVE AIRCRAFT ACCIDENT FACTUAL REPORT

PROCESSO GPIAAF GPIAAF PROCESS ID 2019/ACCID/04		<i>Classificação Classification</i> Acidente Accident	
		<i>Tipo de evento Type of event</i> FUEL	
OCORRÊNCIA OCCURRENCE			
<i>Data Date</i> 10-JUN-2019	<i>Hora Time</i> 14:23 UTC	<i>Local Location</i> N38°38'36", W008°52'51", Pinhal Novo, A12, KM 11.5, Portugal	
AERONAVE AIRCRAFT			
<i>Tipo Type</i> Flyer Pelican 500BR		<i>N.º de série Serial No.</i> FP-1509	<i>Matrícula Registration</i> CS-UUN
<i>Categoria Category</i> Ultraleve Ultralight		<i>Operador Operator</i> Privado Private	
VOO FLIGHT			
<i>Origem Origin</i> RA5 - Vendas Novas		<i>Destino Destination</i> Tojeira UL	
<i>Tipo de voo Type of flight</i> Voo de recreio Recreational flight		<i>Tripulação Crew</i> 01	<i>Passageiros Passengers</i> 01
<i>Fase do voo Phase of flight</i> Cruzeiro Cruise		<i>Condições de luminosidade Lighting conditions</i> Diurno Daylight	
CONSEQUÊNCIAS CONSEQUENCES

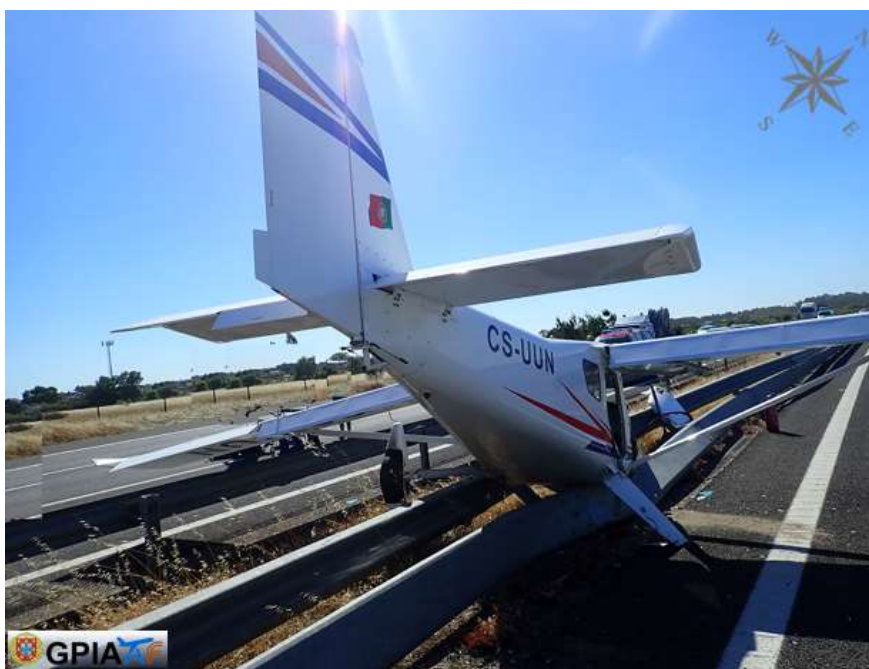
Figura 3 || Figure 3

A aeronave sofreu danos significativos nos trens de aterragem, fuselagem dianteira, montante da asa esquerda, motor e hélice.

The aircraft suffered significant damage on the landing gear, forward fuselage, left wing, engine and propeller.

Aeronave imobilizada no separador central da autoestrada || Aircraft final position on the freeway central railing

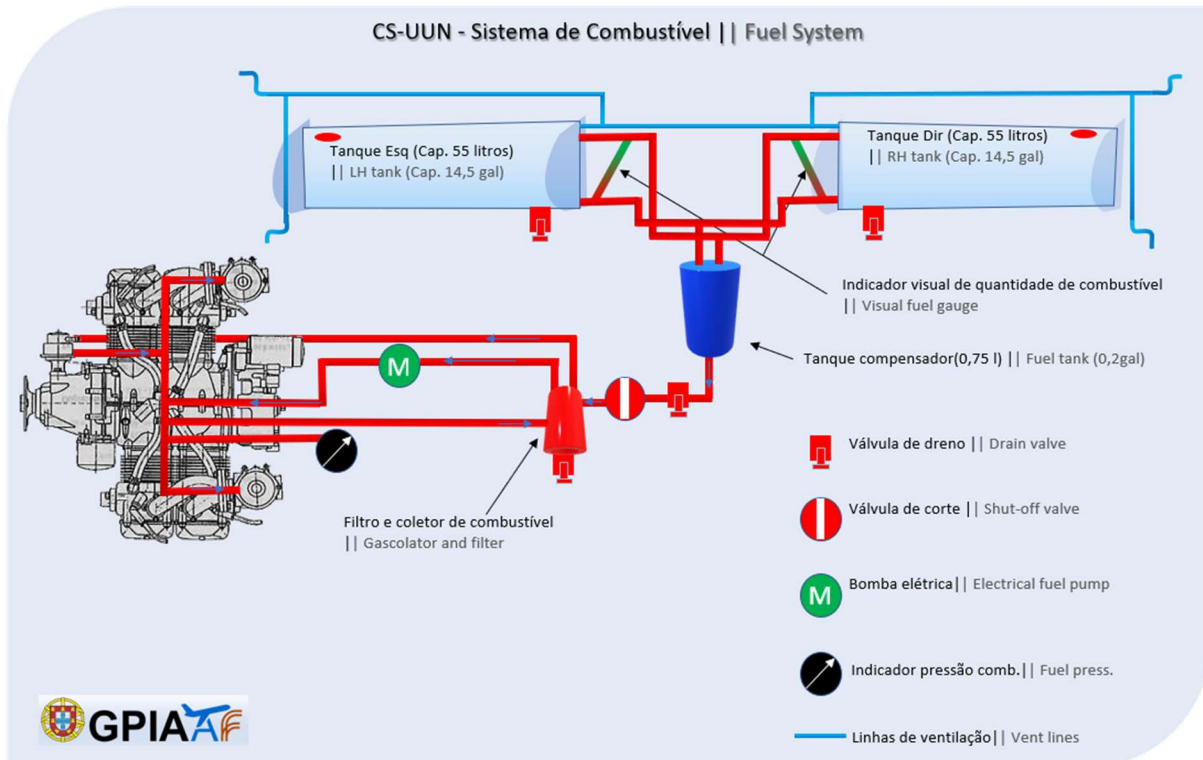
Figura 4 || Figure 4
 Esquema do sistema de combustível da aeronave CS-UUN || CS-UUN aircraft fuel system schematics

A quantidade de combustível a bordo recolhido e verificado após o acidente foi de 22 litros na asa direita, estando a asa esquerda completamente seca, assim como todo o sistema de combustível. Não foram observadas fugas.

The amount of fuel on board collected and checked after the accident was 22 litres on the right wing, the left wing being completely dry, as was the entire fuel system. No leakages were observed.

Devido ao projeto dos tanques, que se estendem por 1870 mm ao longo da envergadura, sem válvulas de retenção de combustível nas 5 nervuras para garantir sempre combustível junto ao coletor, a investigação apurou durante testes realizados à aeronave, que num ângulo de pranchamento acima de apenas $-3,5^\circ$ (sem considerar diedro ou ângulo de instalação da asa por deformação permanente da aeronave) o tanque mais baixo deixa de abastecer o

Due to the fuel tanks design, which extend 1870 mm along the wingspan, without fuel retention flap-valves in the 5 ribs ensuring fuel to be trapped near the collector, during tests performed on the aircraft, the investigation found that at an $-3,5^\circ$ of bank angle (not considering dihedral or the wing installation angle due to permanent aircraft deformation), the lower tank no longer supplies the engine when it reaches a remaining quantity of 22 litres.

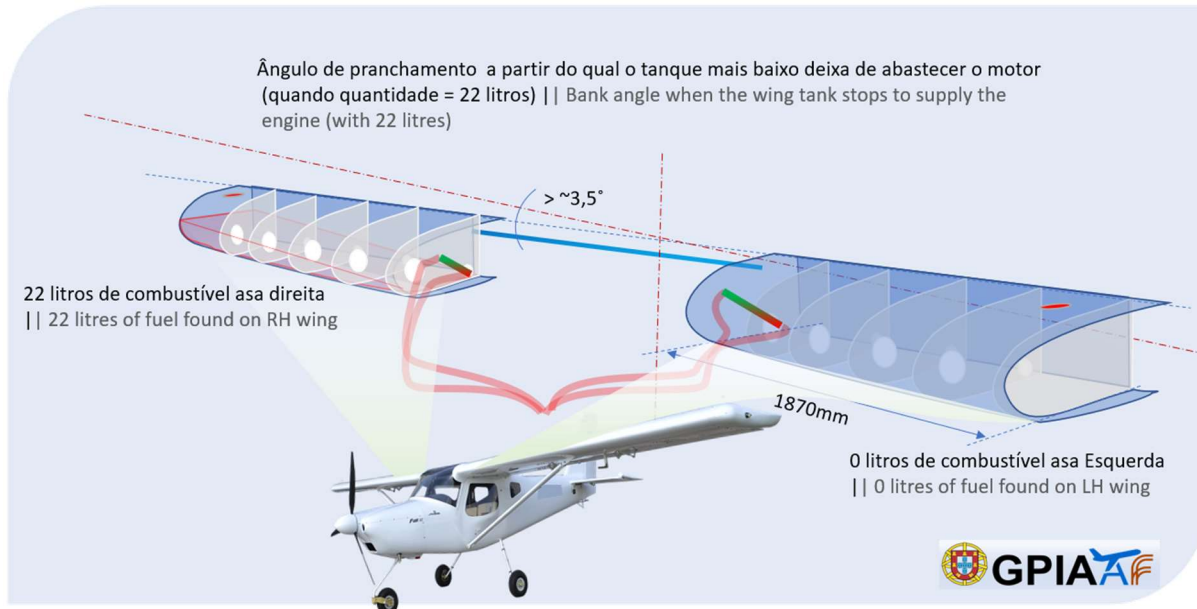
Figura 5 || Figure 5

motor quando atinge uma quantidade remanescente de 22 litros.

Ensaio de validação da condição de fornecimento de combustível ao motor || Validation test for engine fuel supply
