RELATÓRIO SUMÁRIO DE INCIDENTE GRAVE COM AERONAVE
AIRCRAFT SERIOUS INCIDENT SUMMARY REPORT
1- SINOPSE
1- SYNOPSIS

PROCESSO GPIAAF GPIAAF PROCESS ID 2019/SINCID/07		<i>Classificação Classification</i> Incidente grave Serious incident	
		<i>Tipo de evento Type of event</i> SCF-NP: Avaria de sistema da aeronave Malfunction of an aircraft system	
OCORRÊNCIA OCCURRENCE			
<i>Data Date</i> 02-JUL-2019	<i>Hora Time</i> 11:39 UTC	<i>Local Location</i> LPCS, Cascais, Portugal	
AERONAVE AIRCRAFT			
<i>Tipo Type</i> Piper PA-34-200T Seneca II		<i>N.º de série Serial No.</i> 34-7670136	<i>Matrícula Registration</i> G-BOUM
<i>Categoria Category</i> Aviação Geral General Aviation			<i>Operador Operator</i> O.A.T.C.
VOO FLIGHT			
<i>Origem Origin</i> Cascais - LPCS		<i>Destino Destination</i> Cascais - LPCS	
<i>Tipo de voo Type of flight</i> Voo de instrução Instructional flight		<i>Tripulação Crew</i> 02	<i>Passageiros Passengers</i> 00
<i>Fase do voo Phase of flight</i> Aterragem Landing		<i>Condições de luminosidade Lighting conditions</i> Diurno Daylight

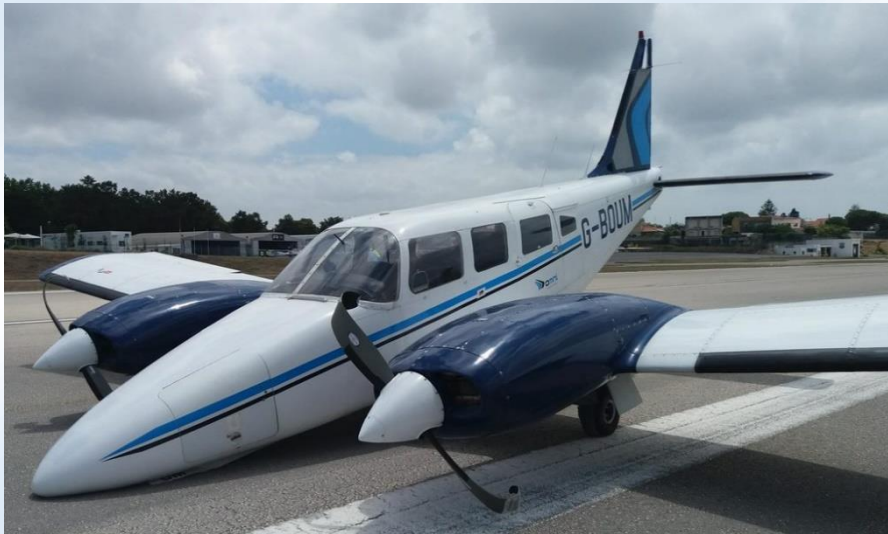
Os ocupantes saíram ilesos e a aeronave sofreu danos substanciais, nomeadamente na zona inferior da secção frontal e nas hélices.

Figura 1 || Figure 1
Posição final da aeronave || Aircraft final position

During the second touch and go, and according to the instructor pilot statements, when the aircraft was already stabilized on the ground in the roll-out, when the student pilot retracted the flaps to prepare for the next take-off, the nose landing gear (NLG) collapsed, the front nose section and propellers touching the ground.

The occupants left the aircraft unharmed and the aircraft suffered substantial damage on the forward lower fuselage section and propellers.

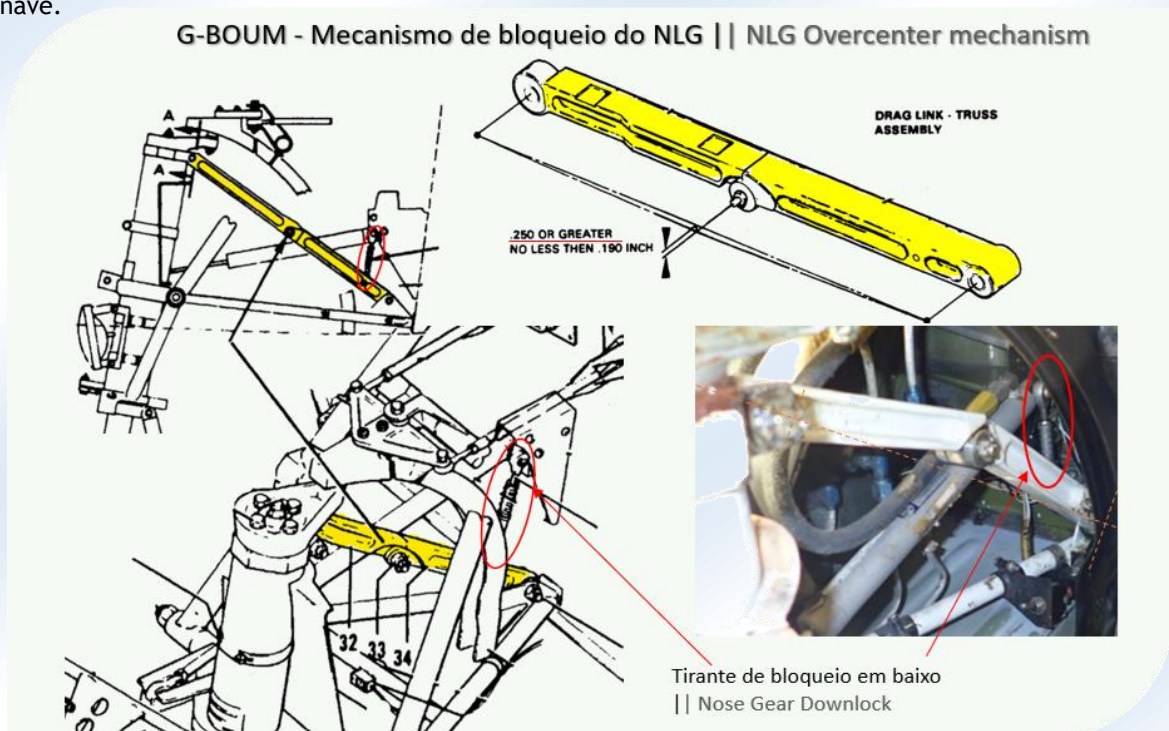
Figura 2 || Figure 2

Analisando em detalhe o mecanismo, foram detetadas folgas excessivas no sistema de bloqueio do trem de nariz, nomeadamente no tirante de bloqueio em baixo.

By analysing the mechanism in detail, excessive clearances were detected in the NLG locking system, namely in the down-locking rod.

Foi ainda verificado que o mecanismo de bloqueio do trem de nariz em baixo estava fora das especificações do manual, onde os tirantes devem garantir $\frac{1}{4}$ de polegada (aprox. 6,4 mm) na posição de *overcenter* (fig.2)

It was also verified that the NLG down-locking mechanism was out of the specifications in the manual, where the rods should ensure $\frac{1}{4}$ of an inch (approx. 6,4 mm) in the overcenter position (fig.2)

Esquema do sistema de bloqueio do trem de nariz || NLG locking system schematics

Não foram evidenciados à investigação registos de um ajuste adequado e correto do mecanismo do trem de nariz por parte da manutenção e o desgaste observado não é consistente com apenas 42 ciclos após a última intervenção.

Records of an adequate and correct adjustment of the nose landing gear mechanism by maintenance were not evidenced to the investigation and the observed wear is not consistent with only 42 cycles since the last scheduled maintenance.

A ATO deve avaliar o seu sistema de caderneta técnica quanto à sua efetiva implementação e uso por parte dos pilotos, introduzindo as melhorias adequadas no seu sistema de registo e controlo das anomalias da aeronave e respetivas ações de manutenção, por forma a garantir as especificações de projeto das aeronaves.

The ATO shall evaluate its aircraft technical logbook system for the effective implementation and use by pilots, introducing appropriate improvements to the aircraft defect reporting and control system and its maintenance corrective actions, in order to ensure that the aircraft maintains the design specifications.
