**RELATÓRIO FACTUAL DE INCIDENTE GRAVE COM AERONAVE
 AIRCRAFT SERIOUS INCIDENT FACTUAL REPORT**
PERDA DE CONTROLO DURANTE A RECOLHA DE ÁGUA || LOSS OF CONTROL DURING SCOOPING
1- SINOPSE
1- SYNOPSIS

PROCESSO GPIAAF GPIAAF PROCESS ID 2019/SINCID/08		<i>Classificação Classification</i> Incidente grave Serious incident	
		<i>Tipo de evento Type of event</i> LOC-G – Perda de controlo no solo Loss of control - ground	
OCORRÊNCIA OCCURRENCE			
<i>Data Date</i> 25-JUL-2019	<i>Hora Time</i> 17:25 UTC	<i>Local Location</i> N37 17.2719 W007 31.2862, Barragem de Beliche – Castro Marim	
AERONAVE AIRCRAFT			
<i>Tipo Type</i> Air Tractor AT-802AF		<i>N.º de série Serial No.</i> 802A-0286	<i>Matrícula Registration</i> EC-MCX
<i>Categoria Category</i> Trabalho aéreo Aerial work		<i>Operador Operator</i> CCB-Serviços Aéreos, Lda	
VOO FLIGHT			
<i>Origem Origin</i> Beja - LPBJ		<i>Destino Destination</i> Beja - LPBJ	
<i>Tipo de voo Type of flight</i> Combate incêndios Firefighting		<i>Tripulação Crew</i> 01	<i>Passageiros Passengers</i> 00
<i>Fase do voo Phase of flight</i> Amargem Water landing		<i>Condições de luminosidade Lighting conditions</i> Diurno Daylight

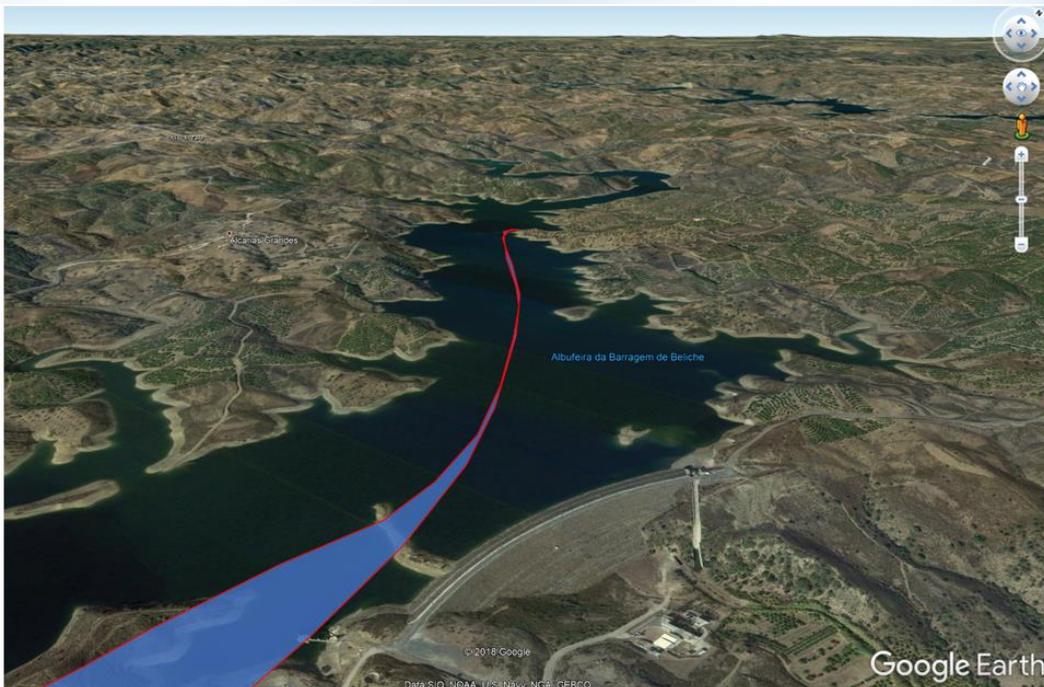
Figura 1 || Figure 1

On the second approach, the aircraft touched the water long, and given the travelled space taken during the water scooping (approximately 500 GAL), the pilot assessed the remain available space for take-off and decided to abort the manoeuvre, dropped the water and began the aircraft 180° turn, repositioning it near the dam.

After touching the water surface and starting the scooping, now with a lower amount selected (~400 GAL), the aircraft travelled again a significant space, prompting the pilot to decide not to proceed with the manoeuvre, releasing the water again.

Trajetória final aproximada da aeronave || Aircraft approximated final flight path

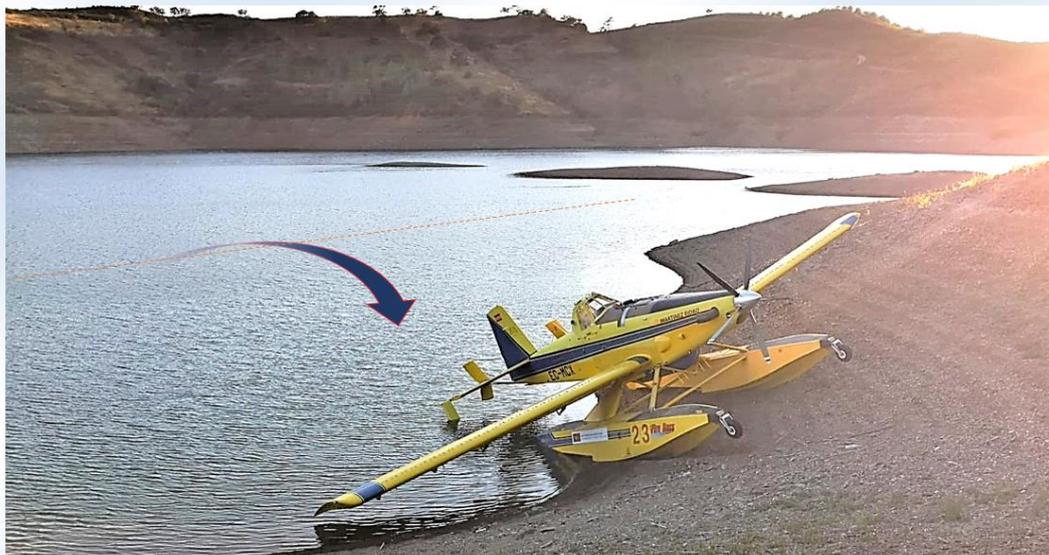
Figura 2 || Figure 2

As the left-wing tip touched the shore, the aircraft still with some speed, moved forward (90° with the initial trajectory), immobilizing itself out of the water, as shown in the image below.

Posição final da aeronave || Aircraft final position

The pilot egressed the aircraft unharmed and the aircraft suffered minor damage on the left-wing tip, right elevator and the floats bottom surface.

The aircraft was evaluated, repaired and prepared by the maintenance services and performed a position ferry flight to its base in Spain.
