**Mogadouro Airfield, Mogadouro, Bragança -
PORTUGAL**

Runway Incursion - RI

GROB G 103A TWIN II ACRO

**ACCIDENT
SAFETY INVESTIGATION
FINAL REPORT**

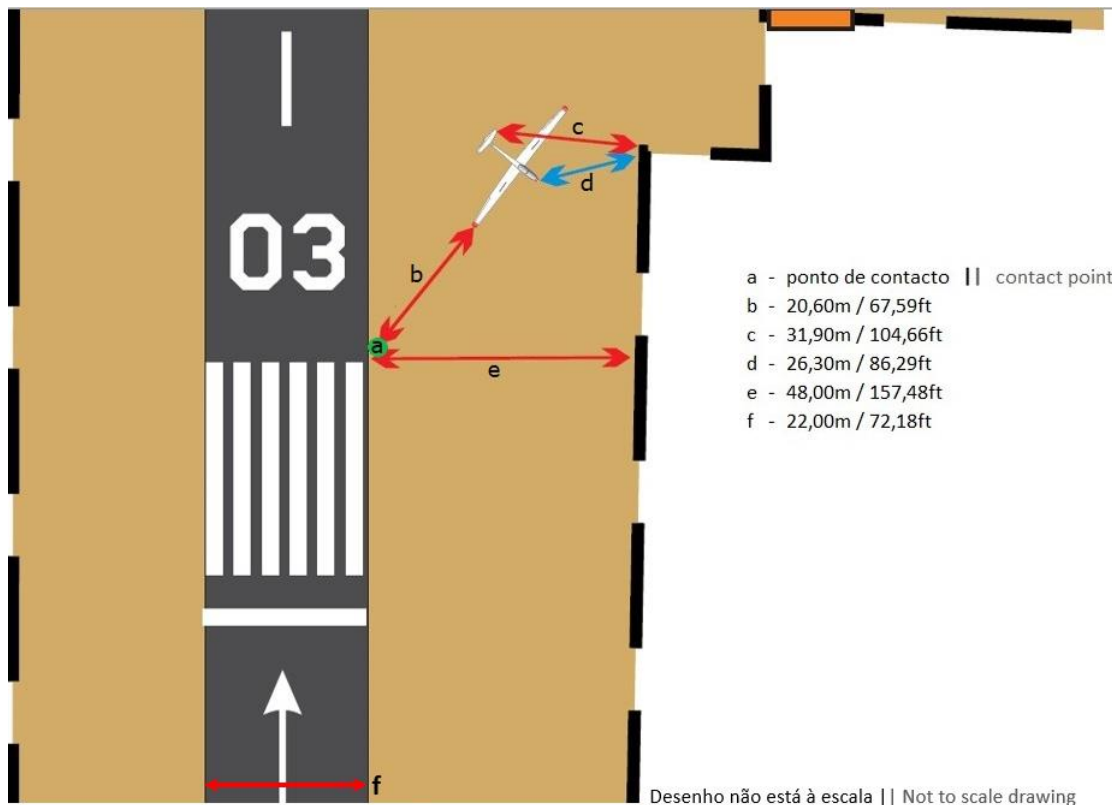
Figura 2 || **Figure 2**

After the aircraft touchdown on the runway and during the rollout phase, the aircraft right wing tip came into contact with the visitor, having the aircraft performed a right turn, exited the runway and came to a full stop on the adjacent runway field.

Detalhe da pista com localização relativa da aeronave e visitante

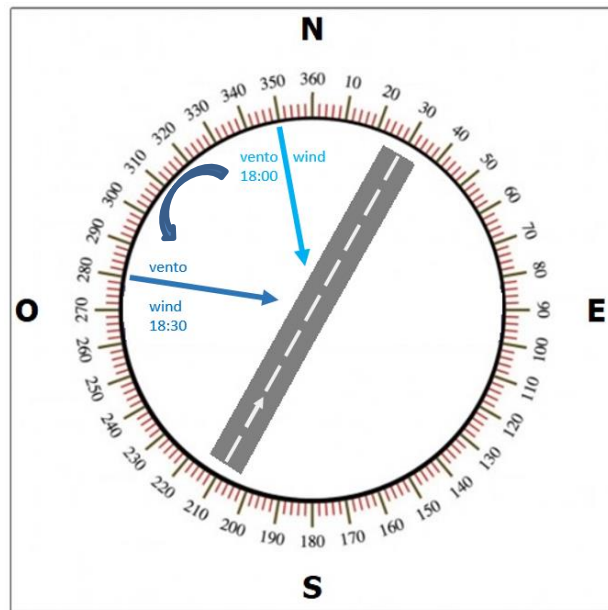
Figura 8 || **Figure 8**

At 18:00 UTC, when the aircraft started the flight, indicate that the wind direction was 350° with speed of 6km/h (3kt).

At 18:30 UTC, approximated to the time when the aircraft ended the flight, indicate that the wind direction was 280° with speed of 9km/h (5kt).

Representação gráfica da pista 03 com indicação de vento às 18:00 UTC e às 18:30 UTC
