**RELATÓRIO SUMÁRIO DE INCIDENTE GRAVE COM AERONAVE**  
**AIRCRAFT SERIOUS INCIDENT SUMMARY REPORT**

Aeronave Allegro 2000P, CS-UNT,  
 Aterragem saltada e contacto anormal com a pista,  
 Aeródromo Casarão - Águeda, 24 de agosto de 2019

Allegro 2000P aircraft, CS-UNT,  
 Porpoise landing and abnormal rwy contact,  
 Casarão airfield - Águeda, August 24<sup>th</sup>, 2019

<b>PROCESSO GPIAAF    GPIAAF PROCESS ID</b> <b>2019/SINCID/11</b>		<i>Classificação    Classification</i> Incidente grave    Serious incident	
		<i>Tipo de evento    Type of event</i> ARC – Abnormal Rwy contact	
<b>OCORRÊNCIA    OCCURRENCE</b>			
<i>Data    Date</i> 24-AUG-2019	<i>Hora    Time</i> 15:03 UTC	<i>Local    Location</i> 40°32'57"N 8°24'22"W, Pista do Casarão – Águeda	
<b>AERONAVE    AIRCRAFT</b>			
<i>Tipo    Type</i> Fantasy Air - Allegro 2000P		<i>N.º de série    Serial No.</i> 07 ST-248	<i>Matrícula    Registration</i> CS-UNT
<i>Categoria    Category</i> Ultraleve    Ultralight		<i>Operador    Operator</i> Privado    Private	
<b>VOO    FLIGHT</b>			
<i>Origem    Origin</i> Pista do Casarão		<i>Destino    Destination</i> Pista do Casarão	
<i>Tipo de voo    Type of flight</i> Voo de recreio    Recr

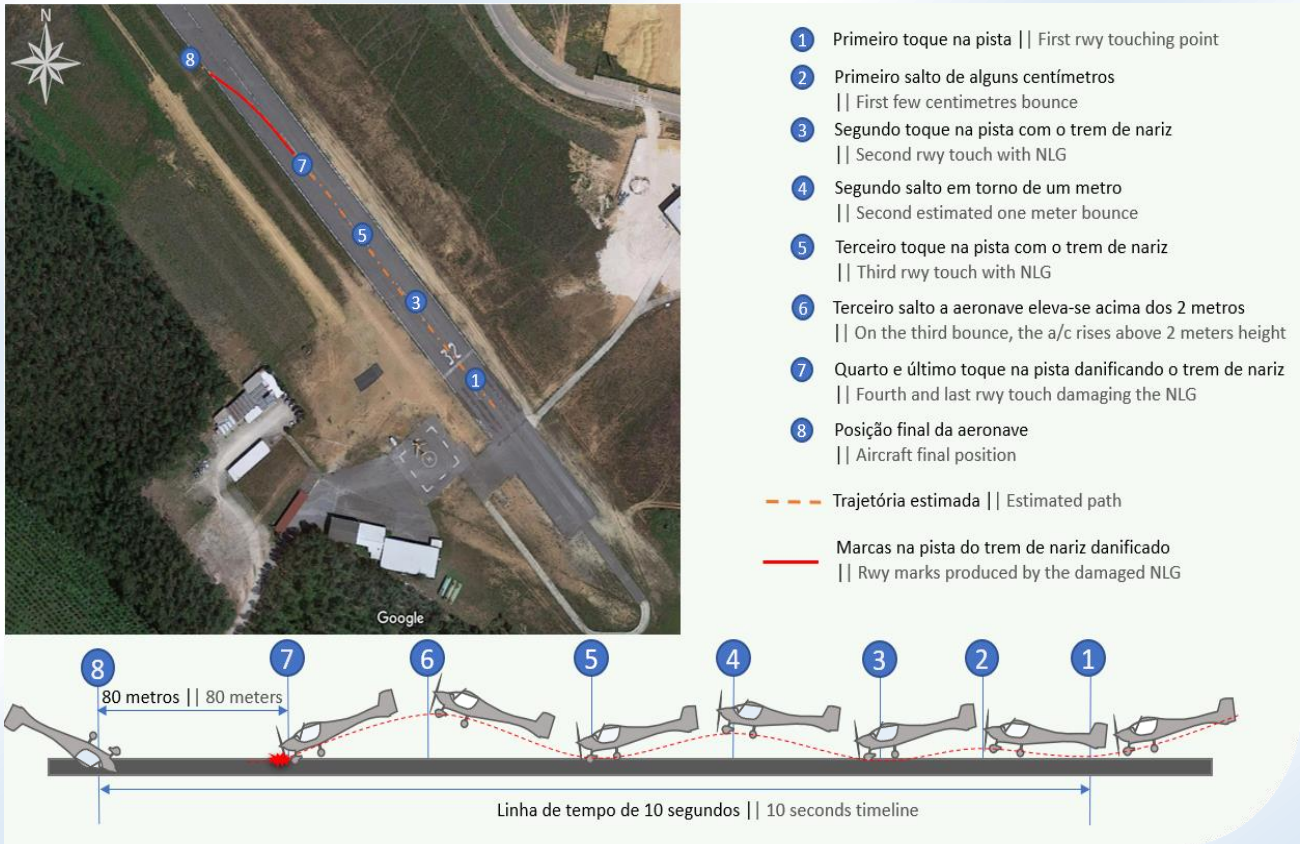
**Figura 1 || Figure 1**  
 Dinâmica da aterragem e trajetória final da aeronave || Aircraft final path and landing dynamics

Ainda com uma velocidade significativa, e sem optar por efetuar um borrego, o piloto permitiu que a aeronave continuasse uma dinâmica de aterragem saltada, conhecida por *porpoise landing*, tocando mais duas vezes no solo, conforme figura 1 abaixo.

Em simultâneo com o último toque (7), o piloto aplicou potência para o borrego, no entanto o trem de nariz cedeu por completo e a hélice ficou destruída pelo contacto com o solo. A aeronave iniciou então uma trajetória para a esquerda, até atingir o solo macio na lateral da pista.

Still with a significant airspeed, and without initiating a go-around procedure, the pilot allowed the aircraft to continue a bounced landing dynamic, known as porpoise landing, touching the ground twice, as shown on figure 1.

Simultaneously with the last ground touch (7), the pilot applied power for the go-around procedure, however the nose gear completely gave way and the propeller was destroyed by the ground contact. The aircraft then began a trajectory to the left until hitting the soft ground on the runway side.

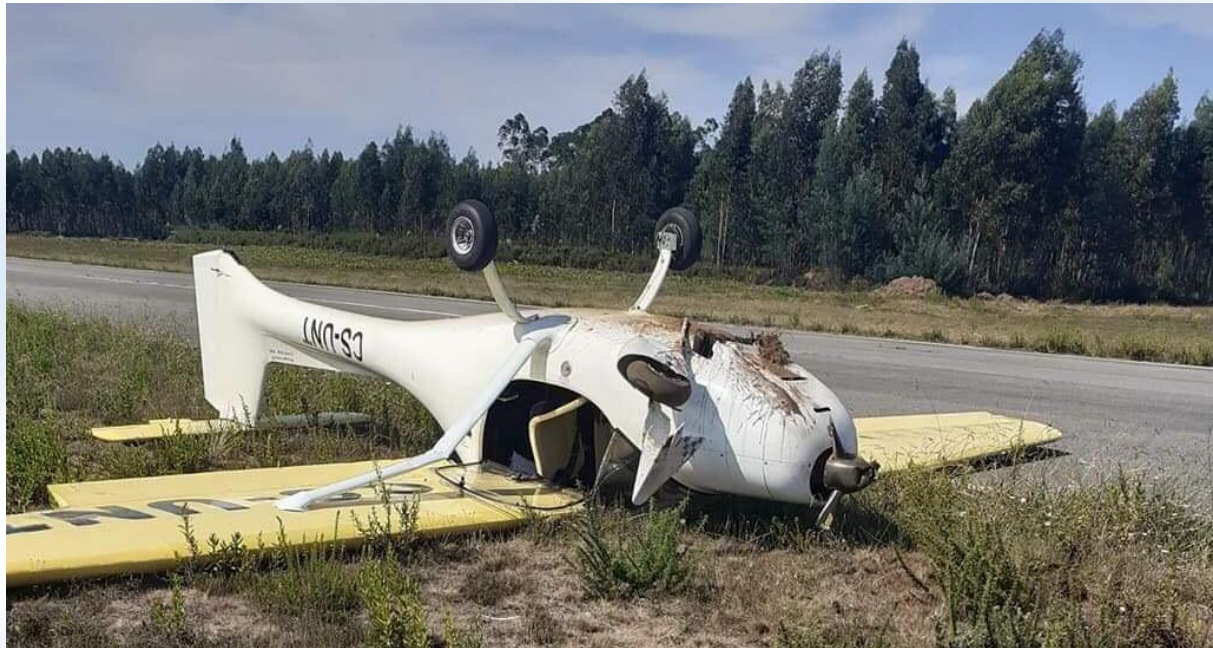
Figura 2 || Figure 2

Com o aumento do atrito na zona do nariz, a aeronave rodou em torno do seu eixo lateral e imobilizou-se na posição invertida, ainda com parte da asa direita na pista.

With soil increased drag in the nose area, the aircraft rotated around its lateral axis and came to stop in an inverted position, with part of the right wing on the runway.

A aeronave sofreu danos substanciais no trem de nariz, hélice, estabilizador horizontal e asas.

The aircraft suffered substantial damage in the nose gear, propeller, horizontal stabilizer and wings.

Posição final da aeronave || Aircraft final position
