RELATÓRIO SUMÁRIO DE ACIDENTE COM AERONAVE
AIRCRAFT ACCIDENT SUMMARY REPORT

AS 350B3 helicopter, D-HAUE,
 Loss of control during take-off procedures,
 CMA Pampilhosa da Serra - Coimbra,
 September 4th 2019

PROCESSO GPIAAF GPIAAF PROCESS ID 2019/ACCID/12		<i>Classificação Classification</i> Acidente Accident	
		<i>Tipo de evento Type of event</i> LOC-G: Loss of control - ground	
OCORRÊNCIA OCCURRENCE			
<i>Data Date</i> 04-SEP-2019	<i>Hora Time</i> 09:46 UTC	<i>Local Location</i> N 40° 1' 38.35" W 007° 56' 56,82", CMA Pampilhosa da Serra – Coimbra - Portugal	
AERONAVE AIRCRAFT			
<i>Tipo Type</i> AS 350B3 (2B)		<i>N.º de série Serial No.</i> 3549	<i>Matrícula Registration</i> D-HAUE
<i>Categoria Category</i> Helicóptero ligeiro Small rotorcraft			<i>Operador Operator</i> Helibravo – Aviação Lda.
VOO FLIGHT			
<i>Origem Origin</i> CMA Pampilhosa da Serra		<i>Destino Destination</i> CMA Pampilhosa da Serra	
<i>Tipo de voo Type of flight</i> Combate aos incêndios Fire fighting		<i>Tripulação Crew</i> 01	<i>Passageiros Passengers</i> 05
<i>Fase do voo Phase of flight</i> Descolagem Take-off		<i>Condições de luminosidade Lighting conditions</i> Diurno Daylight

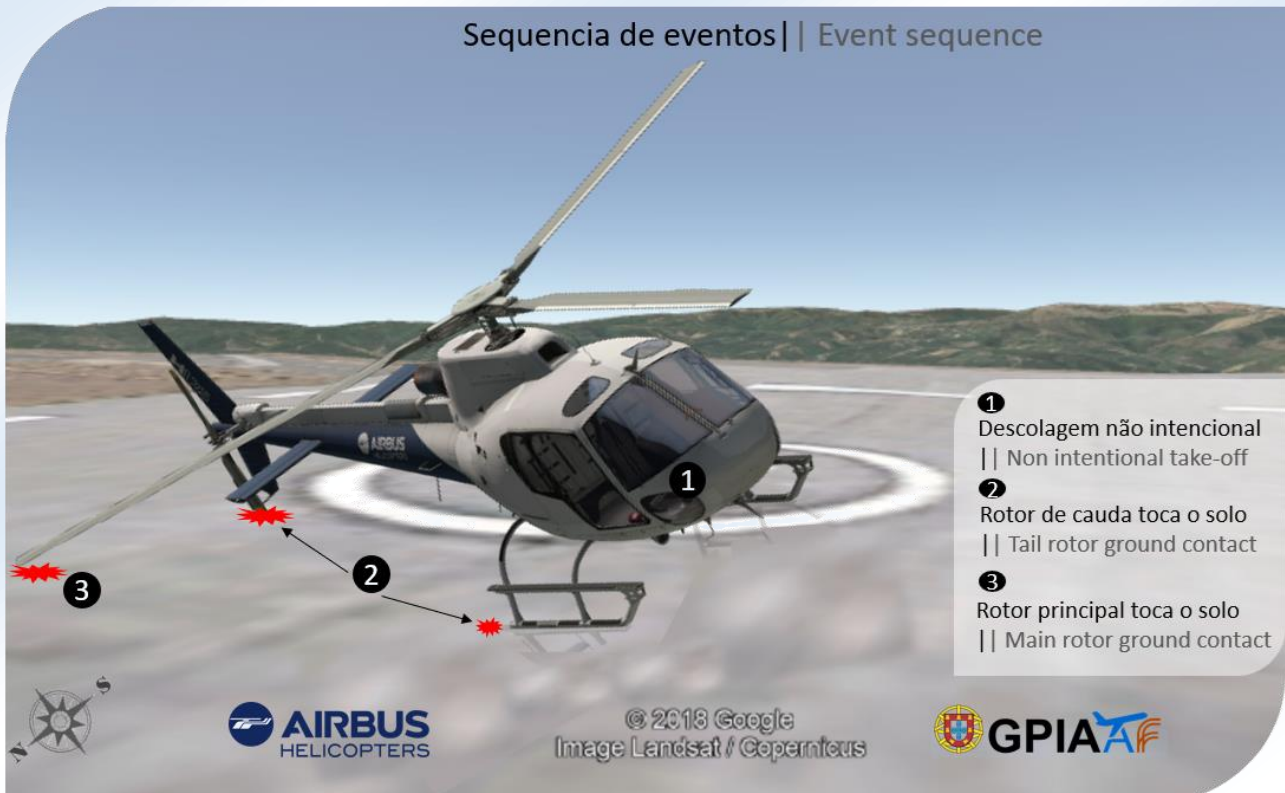
Figura 1 || Figure 1
Sequência de eventos durante a decolagem || Take-off event sequence

A aeronave rodou 90° no sentido horário, elevou-se do solo a uma altura em torno de um metro e o piloto não conseguiu contrariar a atitude de cauda em baixo e o movimento descendente da aeronave.

Na trajetória descendente, a aeronave toca forte com a parte traseira do patim direito e o toque do rotor de cauda no solo é inevitável; A aeronave, regressou novamente ao ar e rodou em torno do seu eixo longitudinal até o rotor principal tocar o solo. A aeronave sem o seu rotor de cauda e com o rotor principal destruído, imobiliza-se sobre o seu lado direito, cerca de 3 metros mais à direita do contacto inicial com o patim e rotor de cauda.

The aircraft rotated 90° clockwise, rose from the ground to a height of about one meter and the pilot could not counteract the low tail attitude and the descent aircraft movement.

On the downward trajectory, the aircraft touches hard with the back right leg and the tail rotor strike on the ground is inevitable; The aircraft returned to the air and rotated around its longitudinal axis until the main rotor also touched the ground. The aircraft without tail rotor and with the main rotor severely damaged became immobilized on its right side, about 3 meters ahead of the initial touch with the leg and tail rotor.

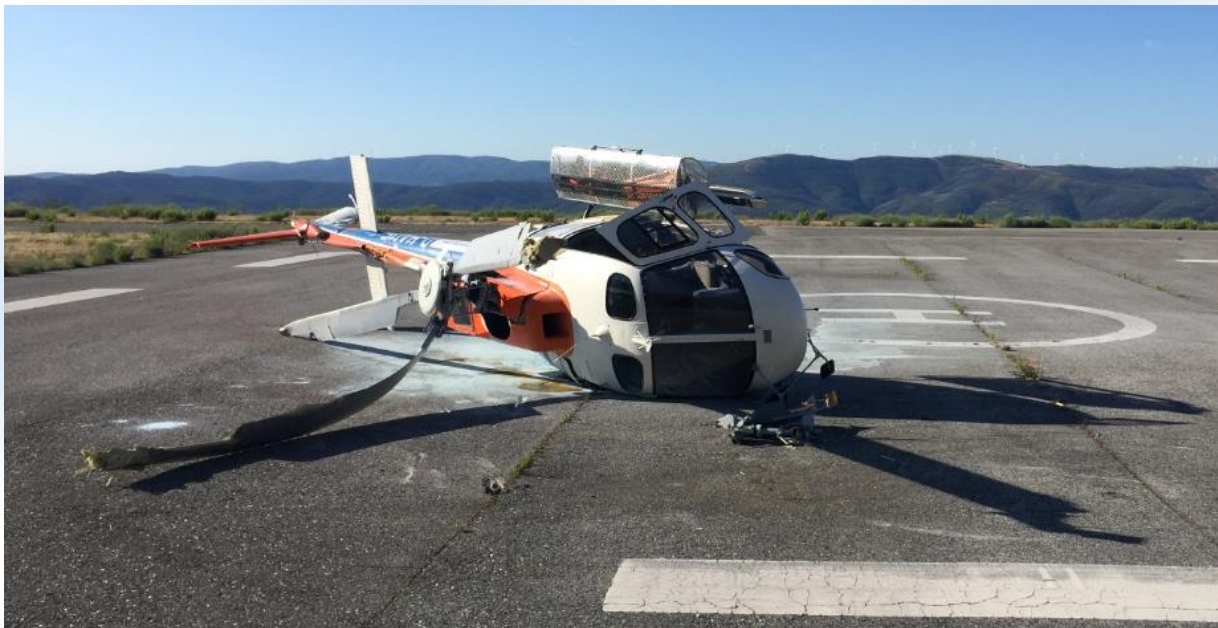
Figura 2 || Figure 2

A aeronave sofreu danos substanciais na cauda, rotor principal e de cauda, motor e transmissão.

The aircraft suffered substantial damage at the tail, main and tail rotor, engine and transmission.

Posição final da aeronave || Aircraft final position

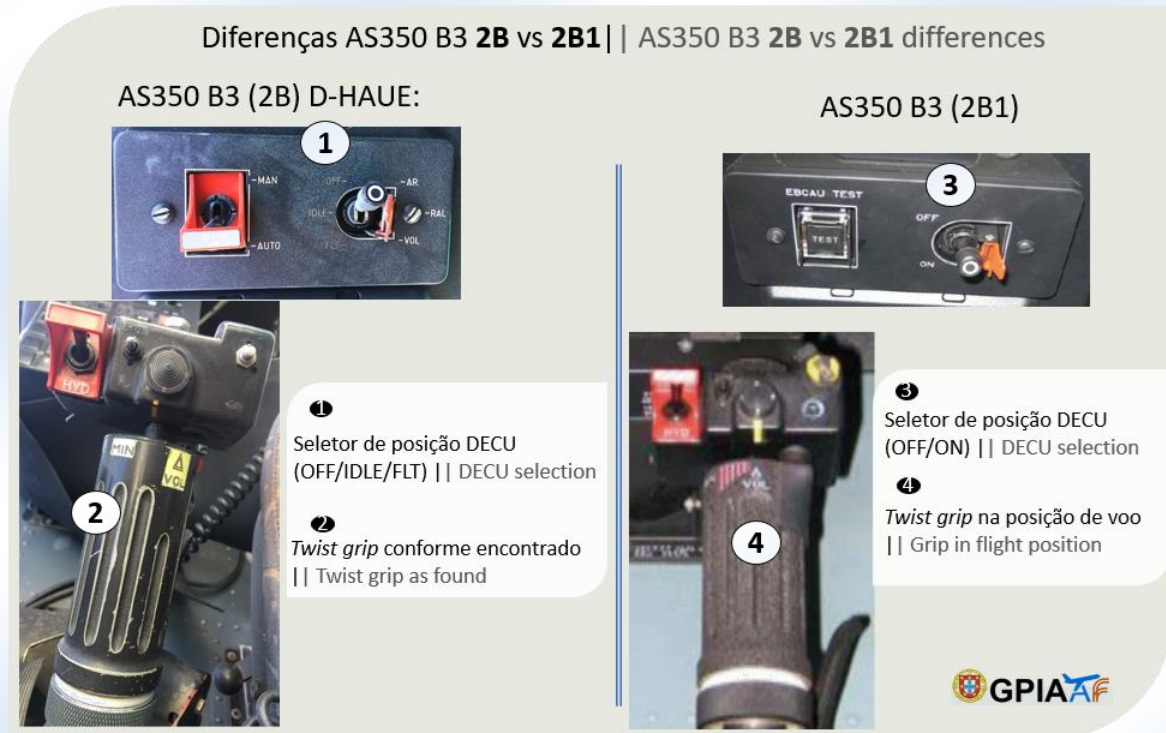
Figura 3 || Figure 3

Na aeronave acidentada com o modelo 2B mais antigo, e recorrendo a uma explicação simplificada na figura 3, o piloto deve selecionar no seletor de três posições no teto (1), Desligado/*Ralenti*/Voo (OFF-IDLE-FLT/AR-RAL-VOL) para selecionar corretamente o modo *Idle* para o arranque do motor e, em seguida, selecionar a posição de voo para iniciar a fase de voo sem ação no punho (*twist grip*) no coletivo (2), mantendo o modo de voo (VOL) no *twist grip* durante as operações normais.

Para o modelo 2B1 com controle por canal duplo, um simples interruptor ON/OFF (3) (também no teto) deve ser selecionado para o arranque do motor até ao modo de ralenti (*Idle*) e, em seguida, selecionar Gnd/Flight (VOL) com o punho (4) para o modo de voo.

On the accidented aircraft with the older model (2B), and using a simplified explanation on figure 3, the pilot needs to select the three position start-selector in the ceiling (1) to Off/Idle/Flight, to properly select idle for engine start, then select the flight position (FLT/VOL) to initiate the flight phase with no action on the collective *twist grip* (2), maintaining the flight (VOL) on the *twist grip* mode during normal operations.

For the 2B1 model with dual channel control, a simple ON/OFF switch (3) (also in the ceiling) needs to be selected for engine start up to idle, and then select Gnd/Flight (VOL) with the grip (4) to FLT/VOL mode.

Diferenças nos procedimentos *ralenti* - voo AS350 B3 (2B vs 2B1) || Idle - Flight differences on procedures AS350 B3 (2B vs 2B1)

No solo, no modelo 2B, se ocorrer uma rotação inadvertida do *twist grip* para o regime *MAX* (*sentido horário*), o motor acelera e irá induzir uma rotação excessiva no rotor principal. O fabricante confirmou alguns casos em que essa velocidade excessiva gerou uma ressonância ao solo quando o coletivo está bloqueado. No entanto, se o coletivo não estiver bloqueado, a vibração poderá induzir o movimento ascendente do comando do coletivo e poderá culminar numa decolagem inadvertida da aeronave.

On ground on the 2B model, if inadvertent grip rotation occurs for *MAX* (clockwise), the engine spool-up and can produce an over speed of the Main Rotor Head. The manufacturer confirmed to have some cases where this over speed has generated a ground resonance when the collective is locked. However, if the collective is not locked the vibration can produce the up movement of the collective and an inadvertent aircraft take-off may occur.

From the aircraft assessment condition, the data collected from the crew and from the witnesses, the investigation establishes as probable cause for the event the inadvertent movement of the twist grip by the pilot to the emergency range, MAX.
