RELATÓRIO FACTUAL DE INCIDENTE COM AERONAVE AIRCRAFT INCIDENT FACTUAL REPORT

Ground handling agent boarded on aircraft bulk cargo

PROCESSO GPIAAF GPIAAF PROCESS ID 14/INCID/2016		Classificação Classification Incidente Incident	
		Tipo de evento Type of event RAMP: Ground Handling	
OCORRÊNCIA OCCURRENCE			
Data Date 01-OCT-2016	Hora Time 10:15 UTC ¹	Local Location Aeroporto Francisco Sá Carneiro - Porto (LPPR)	
AERONAVE AIRCRAFT			
Tipo Type Boeing 777-300ER		N.º de série Serial No. 43252	Matrícula Registration D2-TEI
Categoria Category Avião asa fixa Airplane fixed wing			Operador Operator TAAG
VOO FLIGHT			
Origem Origin Porto (LPPR)		Destino Destination Luanda (FNLU) / Divergido para Lisboa (LPPT) Luanda (FNLU) / Diverted to Lisbon (LPPT)	
Tipo de voo Type of flight Transporte Aéreo Comercial Commercial Air Transport		Tripulação Crew 14	Passageiros Passengers 172+1
Fase do voo Phase of flight Preparação do voo Ramp – Flight preparation		Condições de luminosidade Lighting conditions Diurno Daylight	
CONSEQUÊNCIAS CONSEQUENCES

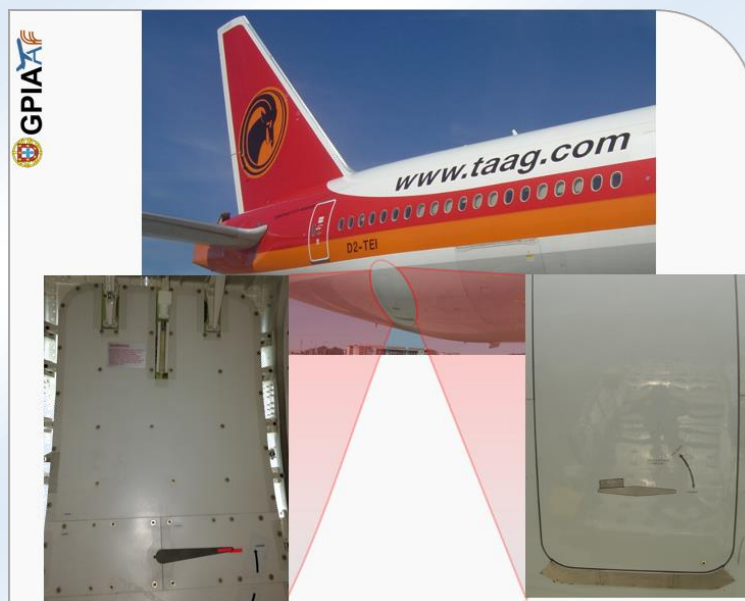
Figura 1 || Figure 1

Porta do porão de carga n.º 5 – manípulo interior e exterior || Cargo hold #5 door (bulk cargo) – interior and exterior handle

A porta do referido porão é de operação manual, sendo contrabalançada para facilitar o seu manuseamento. Na sua abertura, seja em operação exterior ou interior, a porta desloca-se para dentro da fuselagem. O sistema de fecho e bloqueio da porta inclui um sistema de indicação de posição com informação disponível à tripulação no cockpit.

The bulk cargo door is manually operated, being counterbalanced to facilitate its handling. When opening it, whether in exterior or interior operation, the door moves into the fuselage. The door closed and lock system includes a position indication system with information available to the crew in the cockpit.

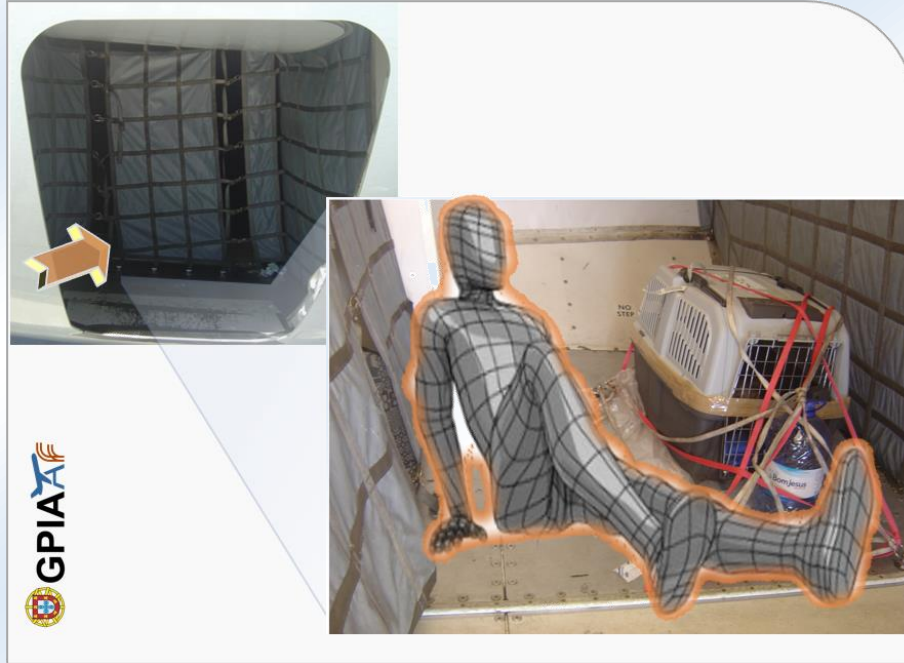
Figura 2 || Figure 2

O OR “Delta” foi encontrado deitado no compartimento de carga por detrás das redes que se encontravam devidamente fechadas. O OR estava semi-inconsciente e foi assistido no local pelo serviço de socorro do aeroporto

The “Delta” RO was found lying in the cargo compartment behind the nets that were properly closed. The RO was semi-unconscious and was assisted on the premises by the emergency service of

Posição do OR e gaiola do animal transportado após abertura das redes || RO found position and animal cage after cargo-net opening

Due to circumstances that the safety investigation was unable to establish, a RO - Ramp Operator was held in cargo hold No. 5 (bulk cargo) during the aircraft ground handling procedures.

Among others, the cargo compartment doors closing subject with the **obligation to physically check cargo nets and the condition inside, ensuring that the person who closes the nets is the same person who will close the respective doors.**

Closing of the cargo door **must be carried out by the same employee who closed the protection nets.**
