**RELATÓRIO SUMÁRIO DE INCIDENTE GRAVE COM AERONAVE
 AIRCRAFT SERIOUS INCIDENT SUMMARY REPORT**
**Aterragem dura com danos significativos na
 estrutura primária da aeronave**

**Hard landing with significant aircraft primary
 structure damage**
1- SINOPSE
1- SYNOPSIS

PROCESSO GPIAAF GPIAAF PROCESS ID 2019/SINCID/09		<i>Classificação Classification</i> Incidente Grave Serious Incident	
		<i>Tipo de evento Type of event</i> Contacto anormal com a pista (ARC) Abnormal Runway Contact (ARC)	
OCORRÊNCIA OCCURRENCE			
<i>Data Date</i> 18-AUG-2019	<i>Hora Time</i> 08:24 UTC	<i>Local Location</i> N037° 43' 31", W25° 41' 52", Ponta Delgada (LPPD) – Açores - Portugal	
AERONAVE AIRCRAFT			
<i>Tipo Type</i> Boeing B757-251		<i>N.º de série Serial No.</i> 26490	<i>Matrícula Registration</i> N543US
<i>Categoria Category</i> Aeronave de asa fixa Fixed wing airplane			<i>Operador Operator</i> Delta Air Lines, Inc.
VOO FLIGHT			
<i>Origem Origin</i> New York KJFK (USA)		<i>Destino Destination</i> Ponta Delgada LPPD (Portugal)	
<i>Tipo de voo Type of flight</i> Transporte Aéreo Comercial Commercial Air Transport		<i>Tripulação Crew</i> 07	<i>Passageiros Passengers</i> 161
<i>Fase do voo Phase of fli

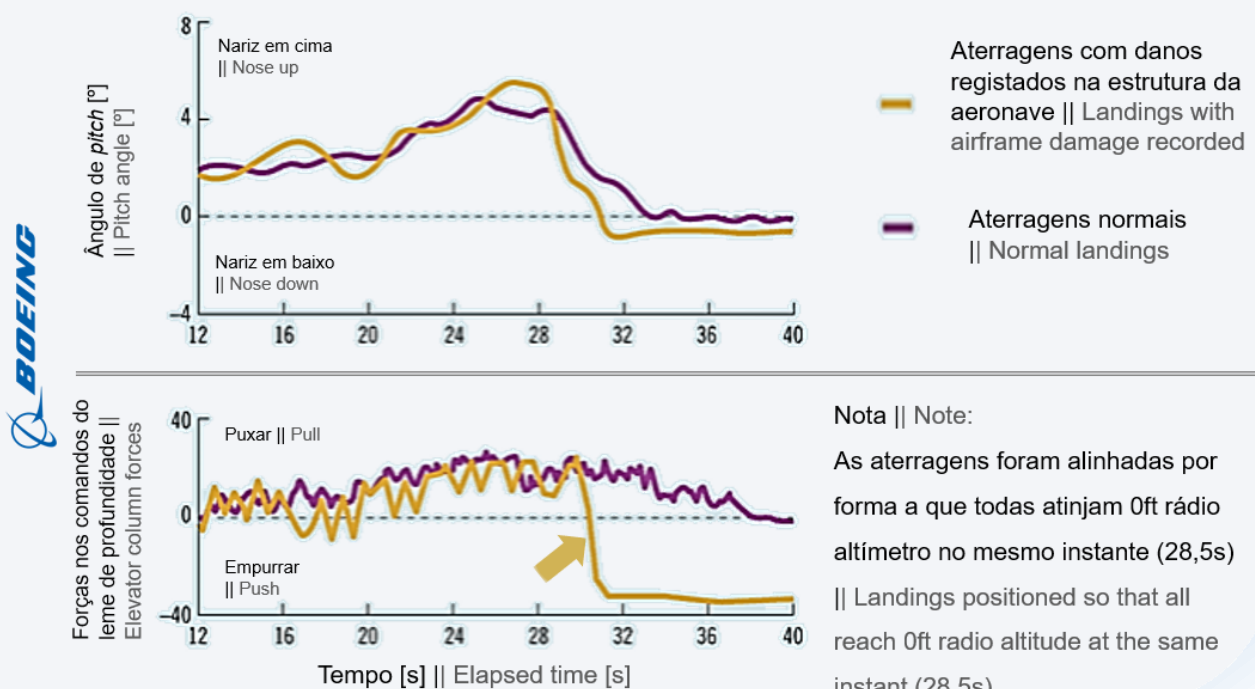
Figura 5 || Figure 5
 Ângulo de *pitch* e forças nos comandos de voo para aterragens normais e duras || Pitch angle and control column forces for normal and hard landings
 [fonte: Boeing] [source: Boeing]

The study also compares the pitch angle and control column forces for both normal landings and landings during which airframe damage occurred.

As can be seen, the applied forces profile and the respective aircraft attitude represented in orange graphs on figures 3 and 5 are very similar.

Flight crews can accomplish this by controlling the airplane pitch rate while relaxing aft column pressure. When heavy brake applications are needed, with and without autobrakes, increased aft column pressure may be required to slow the derotation rate.
