RELATÓRIO SUMÁRIO DE ACIDENTE COM AERONAVE
AIRCRAFT ACCIDENT SUMMARY REPORT
**Saída de pista de uma aeronave Cessna 152 durante
 a aterragem no aeródromo de Santa Cruz**
**Cessna 152 aircraft runway excursion during land-
 ing at Santa Cruz aerodrome**
1- SINOPSE
1- SYNOPSIS

PROCESSO GPIAAF GPIAAF PROCESS ID 07/ACCID/2018		<i>Classificação Classification</i> Acidente Accident	
		<i>Tipo de evento Type of event</i> RE / ADRM – Saída de pista / limitação de sinalização de aeródromo Runway Excursion / aerodrome signaling limitations	
OCORRÊNCIA OCCURRENCE			
<i>Data Date</i> 03-OUT-2018	<i>Hora Time</i> 09:27 UTC	<i>Local Location</i> 39°07'25"N 009°22'48"W, Aeródromo de Santa Cruz – LPSC	
AERONAVE AIRCRAFT			
<i>Tipo Type</i> Cessna 152		<i>N.º de série Serial No.</i> 152-84658	<i>Matrícula Registration</i> G-SAYX
<i>Categoria Category</i> Avião de asa fixa Fixed wing aircraft			<i>Operador Operator</i> Aero Club de Portugal
VOO FLIGHT			
<i>Origem Origin</i> Cascais - LPSC		<i>Destino Destination</i> Santa Cruz - LPSC	
<i>Tipo de voo Type of flight</i> Voo de treino Training flight		<i>Tripulação Crew</i> 01	<i>Passageiros Passengers</i> 01
<i>Fase do voo Phase of flight</i> Aterra

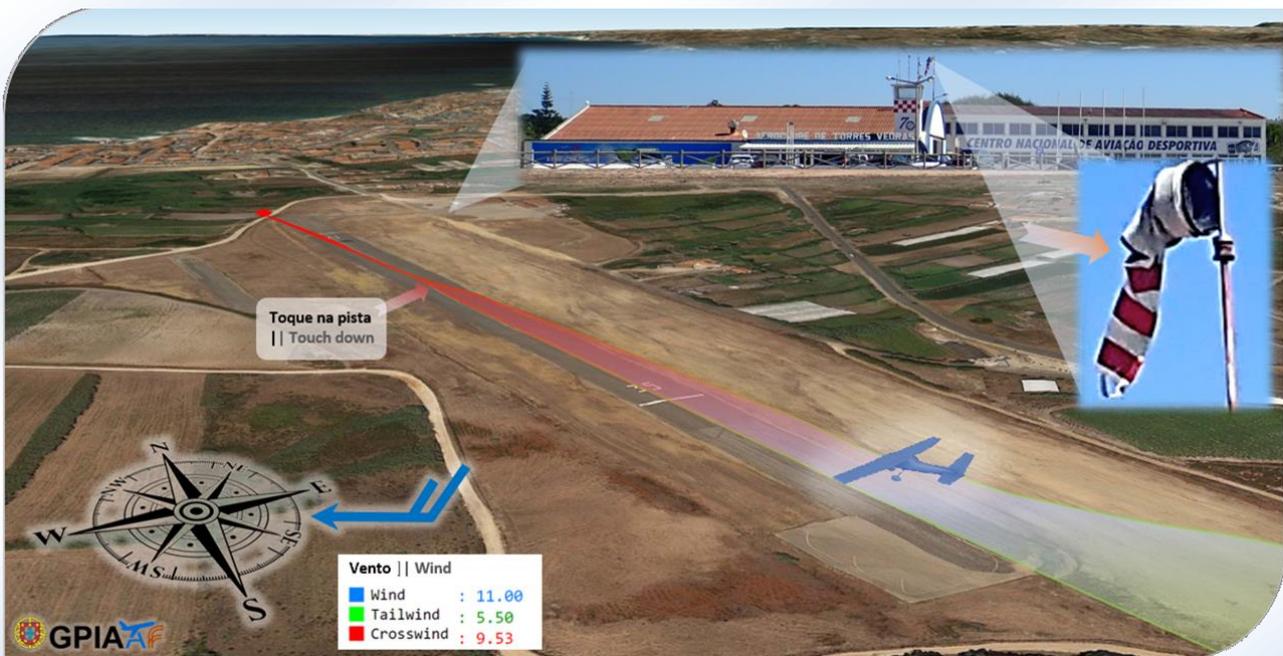
Figura 1 || Figure 1

A aeronave tocou no último terço da pista, a 99 metros do final da pista (ver figuras abaixo), iniciando-se um processo confuso entre os ocupantes sobre quem tinha autoridade e efetivo controlo da aeronave.

The aircraft touched down in the final third of the runway, 99 meters before the end of the runway (see figures below), starting a confused process among the occupants over who had authority and positive aircraft control.

Trajetória da aeronave na aproximação final || Aircraft trajectory on final approach

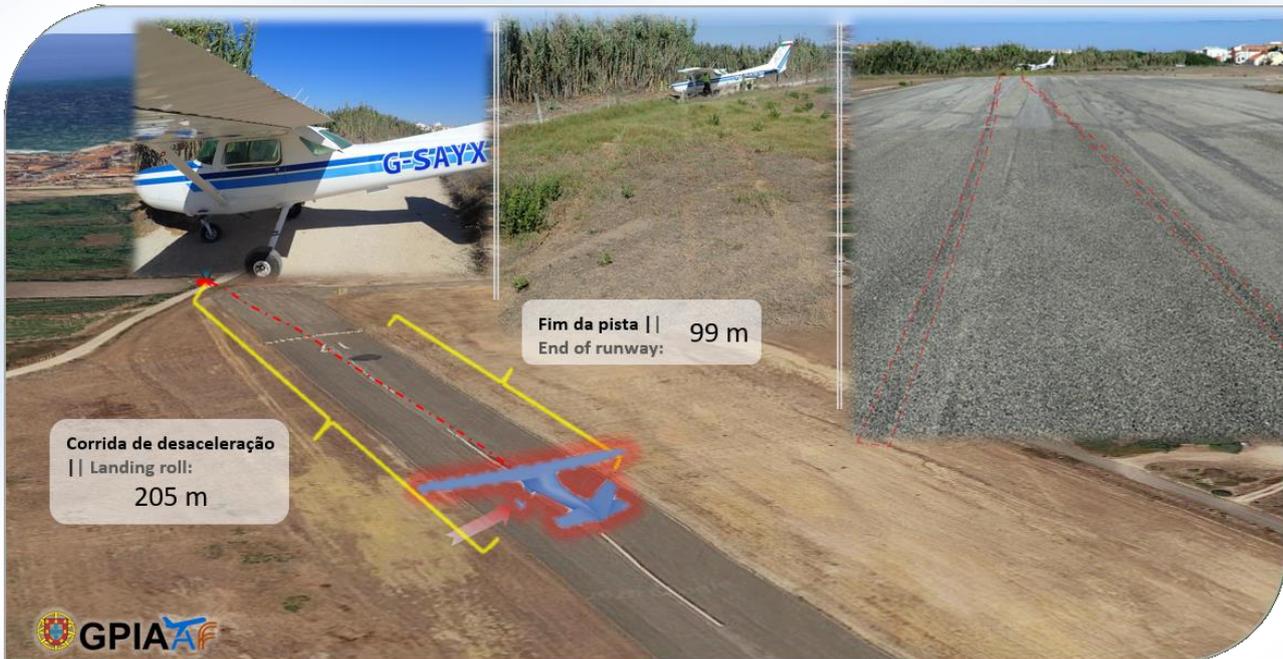
Figura 2 || Figure 2

A aeronave continuou o seu trajeto pela extensão da pista em 84m antes de colidir com a cerca do aeródromo e parar junto a um canal na berma de uma estrada secundária não pavimentada. A posição final da aeronave foi a 205 m do ponto de toque na pista.

Ambos os pilotos saíram ilesos, tendo a aeronave sofrido danos substanciais no trem de nariz que colapsou por cedência do berço do motor, na hélice, sistema de combustível e de travagem e alguns danos menores não estruturais nas pontas das asas e carenagens do trem principal.

With full flaps and without dissipating enough energy to stop the aircraft on the runway, both tires left blocking traces on the runway, evidenced that the brakes had locked on both wheels. The aircraft overran the end of the runway and continued its path through the 84m clearway before hitting the aerodrome boundary fence and coming to rest next to a cane field on the side of a secondary unpaved road. The final resting position was 205 m from the point of touchdown.

Both pilots left the event without injuries, the aircraft suffered substantial damage on the nose gear that collapsed due to the engine mount rupture, propeller, fuel and braking system and some minor non-structural damage to the wing-tips and main gear leg fairings.

Ponto de toque da aeronave no solo e posição final || Aircraft touchdown point and rest position on ground

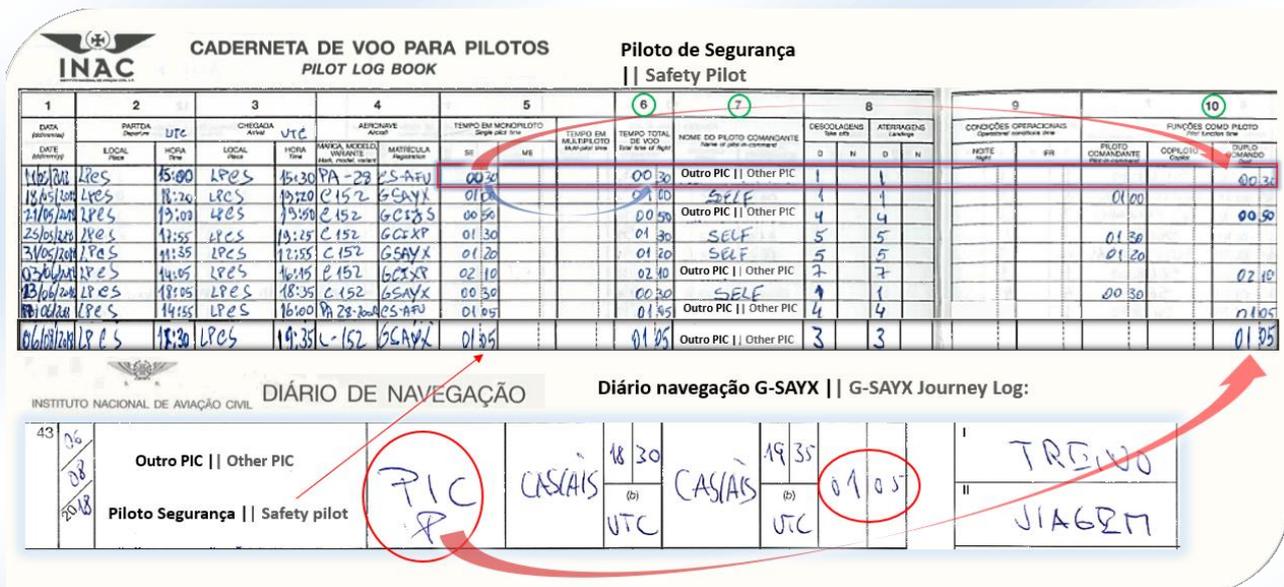
Figura 3 || Figure 3
Registo de horas de voo do SP || SP flight time records

Ao ser confrontada a caderneta de voo do SP com o diário de navegação da aeronave, foram encontradas inconsistências no registo de horas de voo nos cinco meses que antecederam o acidente.

Os registos evidenciam 26:10 horas de voo pelo SP em duplo comando em aeronaves certificadas como monopiloto, contrariando as disposições internacionais de licenciamento de pessoal (FCL) e o estabelecido na CIA 27/06 da ANAC.

When the SP's pilot log was compared with the aircraft's journey log, inconsistencies were found in the flight hours record for a five months period preceding the accident.

The SP recorded 26:10 flight time as dual in an aircraft certified as single pilot, which in accordance with current international flight crew licensing (FCL) legislation and also mentioned on ANAC CIA 27/06, is not allowed.

O AeCP permitiu a prática de registo de horas de voo como duplo comando pelo SP, proporcionando a duplicidade de horas num único voo em aeronaves monopiloto.

The SP dual control (DC) practices was allowed by AeCP, doubling the recorded flight hours on a single flight using a single-pilot aircraft.
