RELATÓRIO SUMÁRIO DE INCIDENTE COM AERONAVE
AIRCRAFT SERIOUS INCIDENT SUMMARY REPORT
**Aterragem de emergência por falha no sistema de
 lubrificação do motor**
**Emergency landing due to engine lubrication
 system failure**
1- SINOPSE
1- SYNOPSIS

PROCESSO GPIAAF GPIAAF PROCESS ID 23/INCID/2015		<i>Classificação Classification</i> Incidente Incident	
		<i>Tipo de evento Type of event</i> SFC-PP – Falha ou mau funcionamento de um sistema ou componente de uma aeronave, grupo motopropulsor System/Component failure or malfunction, power plant	
OCORRÊNCIA OCCURRENCE			
<i>Data Date</i> 19-SET-2015	<i>Hora Time</i> 15:55 UTC	<i>Local Location</i> N38°20'42.2" W8°29'21.3", Herdade da Lezíria – Alcácer do Sal - Setúbal	
AERONAVE AIRCRAFT			
<i>Tipo Type</i> SkyRanger		<i>N.º de série Serial No.</i> SKR 00204189	<i>Matrícula Registration</i> CS-ULK
<i>Categoria Category</i> Ultraleve Ultralight			<i>Operador Operator</i> Privado Private
VOO FLIGHT			
<i>Origem Origin</i> Figueira dos Cavaleiros (LPFC)		<i>Destino Destination</i> Alqueidão UL	
<i>Tipo de voo Type of flight</i> Aviação Geral General Aviation		<i>Tripulação Crew</i> 01	<i>Passageiros Passengers</i> 01

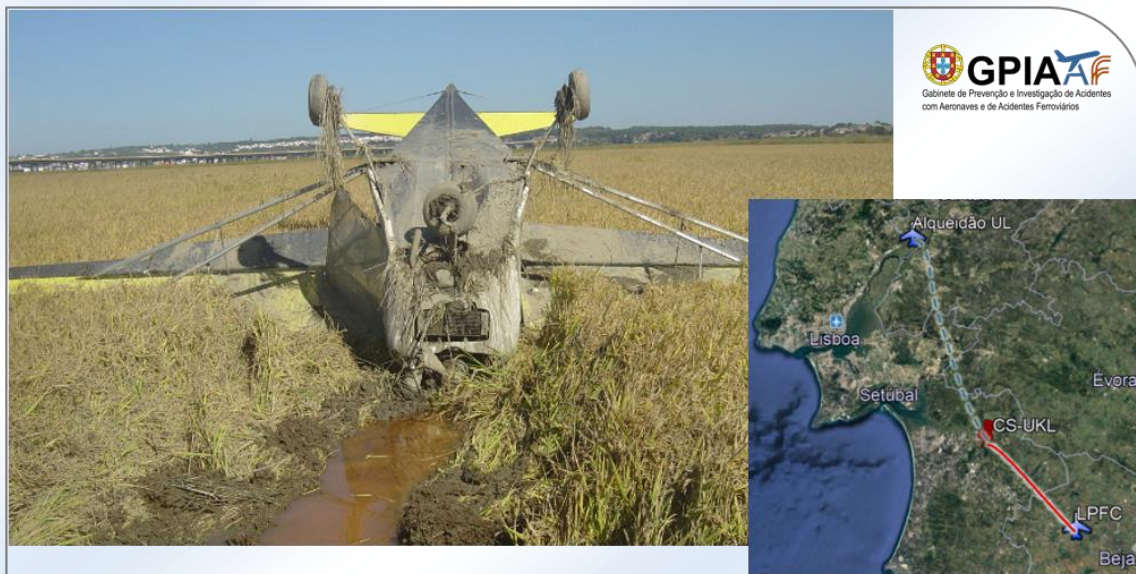
No momento do contacto com o solo, o trem de nariz firmou no terreno alagado argiloso, servindo de pivot, fazendo com que a aeronave ficasse imobilizada na sua posição invertida, conforme ilustrado na figura abaixo.

During ground contact, the nose landing gear was blocked on the watered and clay soil, acting as pivot, and the aircraft was immobilized in the inverted position, as showed in figure below.

Figura 1 ||
Posição final da aeronave e trajeto

Figure 1 ||
Aircraft flight path and final resting position

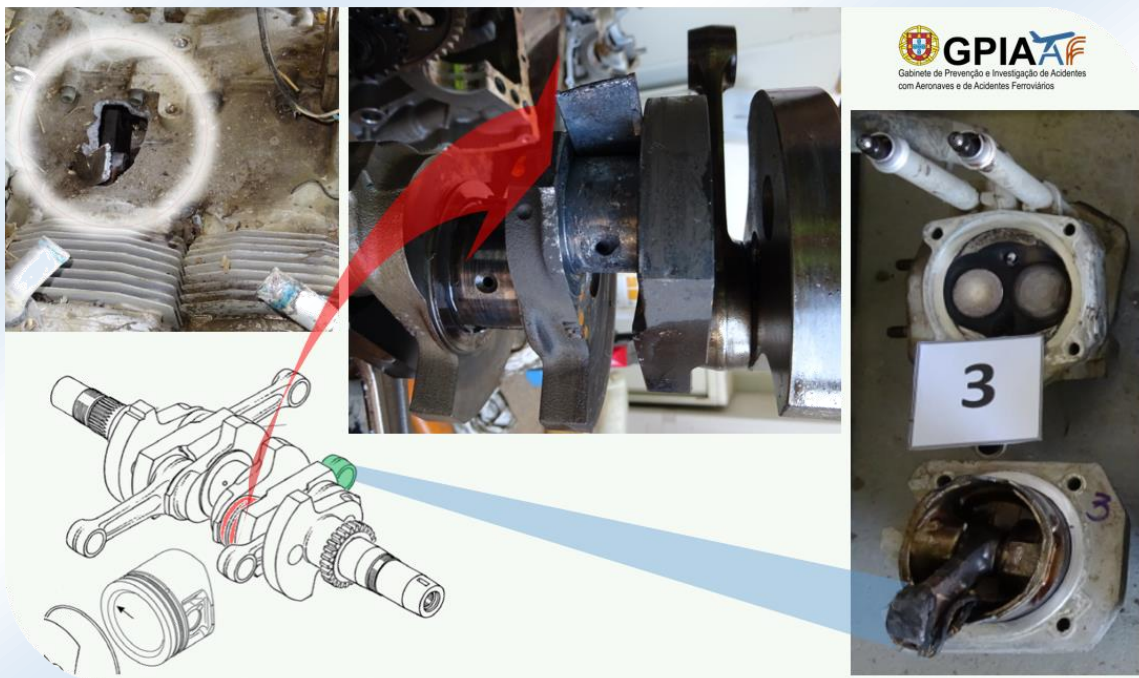
Durante a recolha de evidências no local foi verificado que o motor não rodava, apresentando um buraco no bloco e uma desconexão da linha de sucção da bomba de óleo do motor, junto à saída do radiador de óleo.

During the onsite evidence gathering, it was ascertained that the engine wasn't rotating, presenting a hole on crankcase and an engine suction oil out line disconnection on the oil radiator.

O sistema biela-manivela da posição #3 foi encontrado gripado, com danos por desgaste e sinais de temperatura excessiva nos moentes da cambota, indiciando problemas de lubrificação. A falha da biela levou a danos no cárter, visíveis pelo exterior.

The rod-crank system in position # 3 was found melted and broken, wear damage by excessive temperature in the crankshaft journals, suggesting lubrication problems. The connecting rod failure led to crankcase rupture, visible from the exterior.

Figura 2 || Danos no cárter e detalhe da cambota e cilindro #3

Figure 2 || Crankcase damage, crankshaft and cylinder #3 details

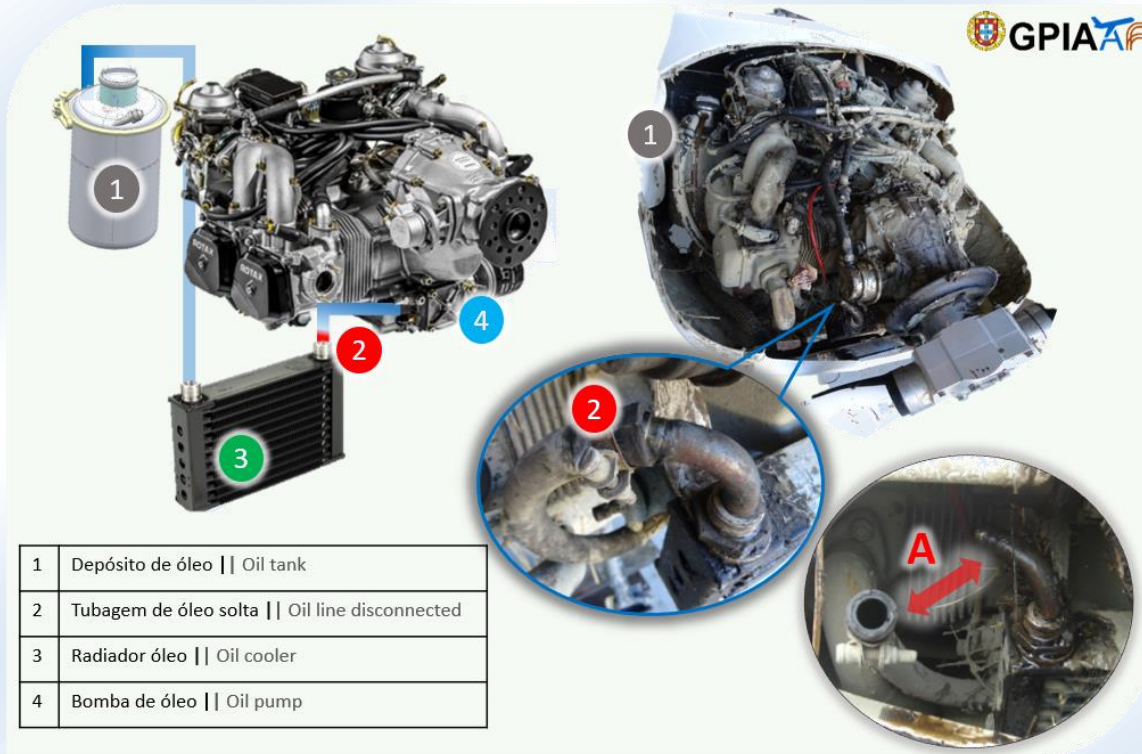
A falha do sistema de lubrificação terá tido origem na separação da tubagem de óleo entre o radiador e a bomba de óleo do motor (tubagem identificada com número 2 na figura seguinte).

O circuito externo do Rotax 912 é assegurado por linhas flexíveis desde o depósito de óleo (1), passando pelo radiador (3) até à bomba de óleo (4), utilizando tubos de borracha (2).

O detalhe, identificado com a letra A na figura, apresenta o posicionamento da tubagem de óleo (2)

The lubrication system failure was associated to the oil line separation between the oil cooler and the engine oil pump (line identified with number 2 on the figure below).

The oil plumbing on Rotax 912 engine type is assured by flex hoses from the oil tank (1), passing through the oil cooler (3) to the oil pump (4) through oil rubber hose (2).

The letter A in the figure identifies in detail the oil line (2) positioning and its radiator detachment during flight.

e a eventual desconexão desta do radiador durante o voo.

Figura 3 || Sistema de lubrificação com os componentes e detalhe da condição dos mesmos na aeronave do evento

Figure 3 || Lubrication system with the components and details of their condition on the event aircraft

Para a separação da tubagem de óleo entre o radiador e a bomba de óleo do motor terá contribuído a possível falha no cumprimento das inspeções recomendadas pelos fabricantes da aeronave e do motor.

For the oil line disconnection between the oil cooler and the engine oil pump, may have contributed the possible failure to comply with the aircraft and engine manufacturer recommended inspections.

proper manufacturer suggested scope, allowing the clamp and oil hose poor condition not being detected.

O fabricante da aeronave por sua vez, refere que a condição das tubagens de óleo, segurança do radiador de óleo, depósito de óleo, filtro de óleo, nível e fugas, devem ser verificadas a cada 50 horas de voo ou a cada 6 meses.

The aircraft manufacturer states that the condition of oil lines, security of oil cooler, oil tank, oil filter, level and leaks, must be inspected every 50 flight hours or 6 months.
